臺鐵 6432 次列車新馬站內正線出軌事故 調查事實、原因及問題改善建議報告

鐵路機構：臺灣鐵路管理局

發生日期：107 年 10 月 21 日

事故種類：正線出軌事故

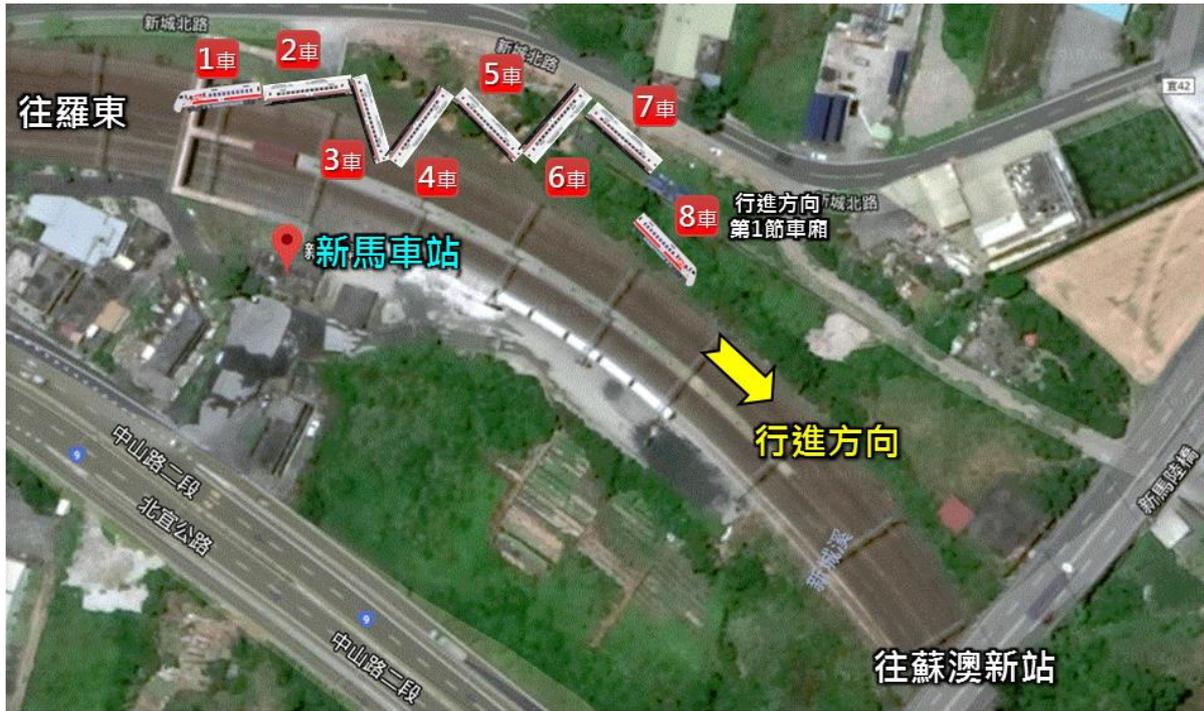
圖 1.1-2 事故列車車廂傾覆位置示意圖

列車於 16:49 進入新馬站月台前(里程 K89+220)曲線半徑 306 公尺彎道處，8 節車廂全數出軌，其中 4 節車廂傾覆。(詳圖 1.1-2)

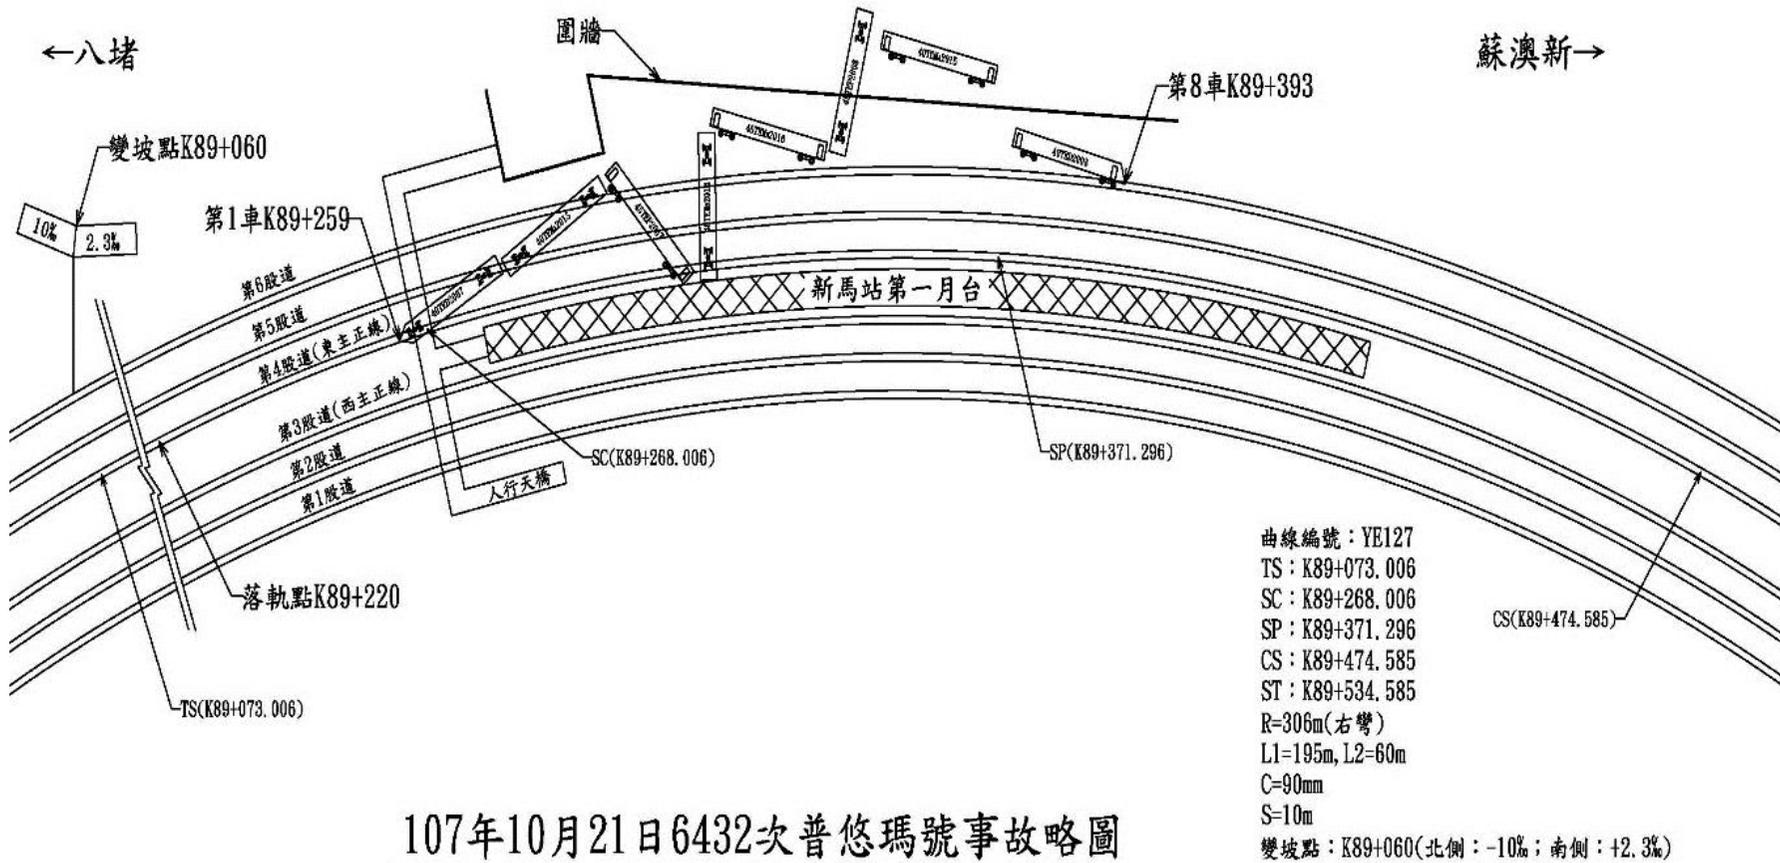
圖 3.3.1-2 出軌事故路段略圖

(二) 新馬站內：設有 1 座島式月台及 6 股道，其中第 3 股道為西主正線，第 4 股道為東主正線，第 1、2、5、6 股道為調度或停放車輛使用。出軌點位於第 4 股道，里程為 K89+220。(詳圖 3.3.1-2)

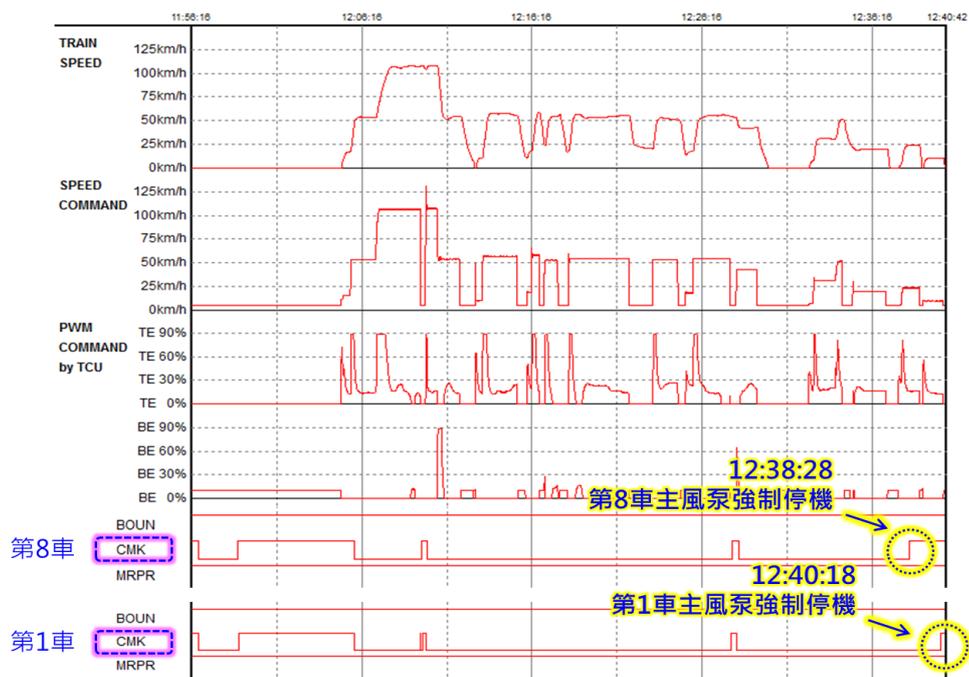
圖 3.4.3-4 110B 次列車 TCMS 之主風泵紀錄

依據 TCMS 紀錄顯示，110B 次列車分別於 12:38:28、12:40:18 發生第 8 車、第 1 車主風泵強制停機(故障代碼 147, 故障名稱 Comp forced stop)，直至事故列車出軌時，第 1、8 車主風泵均無復原紀錄(詳圖 3.4.3-4、圖 3.4.3-5)。另依車輛設計，駕駛台觸控螢幕顯示主風泵強制停機之故障訊息時，故障紅燈會閃爍；按下觸控螢幕確認選項時，故障紅燈恆亮；排除故障後，故障紅燈熄滅。惟 TCMS 並未記錄故障紅燈之顯示狀態。

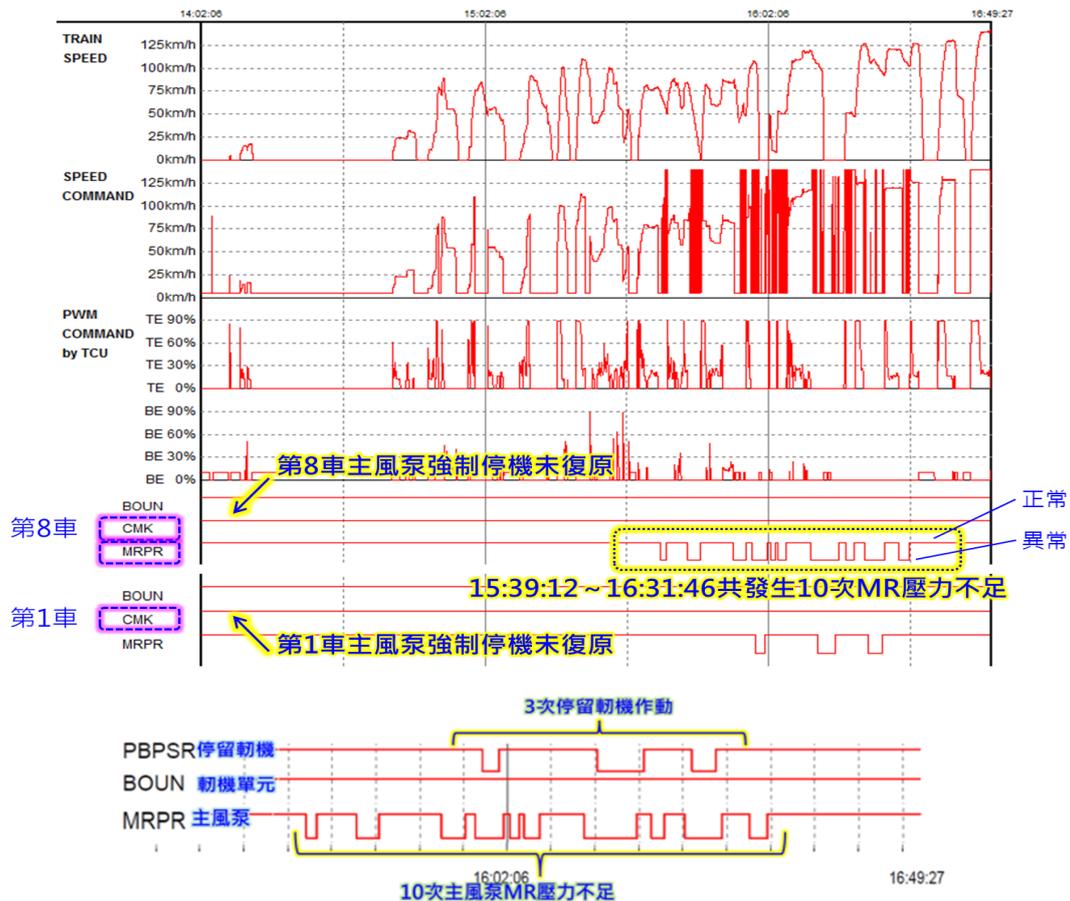
圖 3.4.3-5 事故列車 TCMS 之主風泵、MR 壓力及停留軔機紀錄

1. 依據 TCMS 紀錄顯示，事故列車於 15:39:12~16:31:46 共發生 10 次 MR 壓力小於 5.5bar(事件代碼 5, 事件名稱 MR pressure lowered)，總風缸壓力開關(MRPS)作動，強制切斷動力，其中 3 次 MR 壓力小於 5.0bar(事件代碼 4, 事件名稱 Parking brake(lamp in the driving cab))，停留軔機壓力開關(PBPS)作動，即強制啟動停留軔機，此時駕駛台面板之停留軔機指示燈亮起。(詳圖 3.4.3-5)

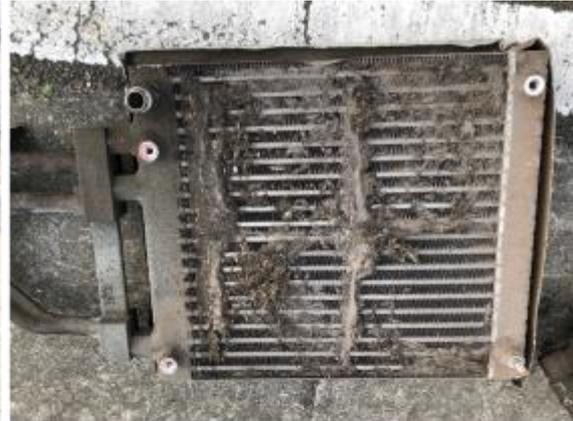
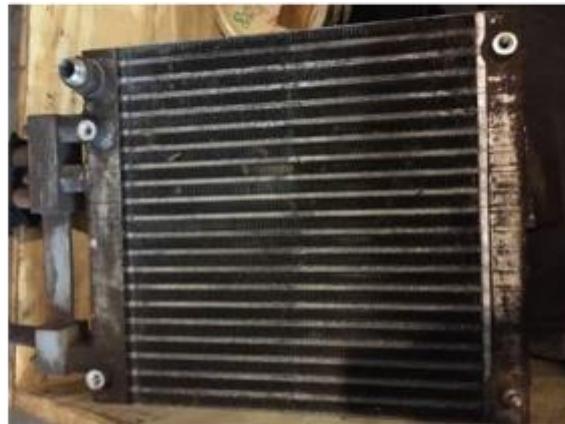
圖 3.4.3-6 事故列車編組油冷卻器散熱器

1. 有關主風泵異常強制停機情形，臺鐵局曾於司機員在職訓練時，教導應按「TEMU2000 傾斜式電聯車維修手冊」(版本 2014.06 REV.0) 所述，重置 BOUN 開關，重新啟動主風泵。
2. 臺鐵局機務處於 107 年 8 月 24 日行文日本立約商(住友商事株式會社)敘明下列主風泵故障缺失，要求履行保固之責：
 - (1) 中空絲膜不良及閥件、管路空氣洩漏，迫使主風泵長時間持續運轉，導致過熱停機發生，肇致後續 MR 壓力無法建立。
 - (2) 長期運轉，易造成內部機件磨耗效能變差，致使 MR 建立速度較慢。
 - (3) 潤滑油常嚴重流失，易造成風泵內部機件損壞之虞並徒增油料成本。
 - (4) 除水效果不佳，造成管路短時間大量積水，極易造成閥類作動不良。
3. 日本立約商 107 年 9 月 13 日函復尚需臺鐵局補充詳細故障紀錄，臺鐵局復於 107 年 10 月 15 日行文補充。在本次事故調查期間，經雙方檢討，確認主風泵溫度過高與油冷卻器堵塞、中空絲膜式除濕機碳化有關。

依據「TEMU2000 傾斜式電聯車維修手冊—PART4 軀機系統」(版本 2014.06 REV.0)之第 2.2.2.11 節「故障的現象與處理」所列表 2-12(該表格無名稱)，當溫度感知器出現警告、停止信號時，應查明相關原因，並採取相對應之處理，以油冷卻器外部堵塞為例，即需清潔油冷卻器(詳表 3.4.3-5)。惟查過去發生主風泵溫度過高之異常情況時，臺鐵局未依該項建議進行清潔。

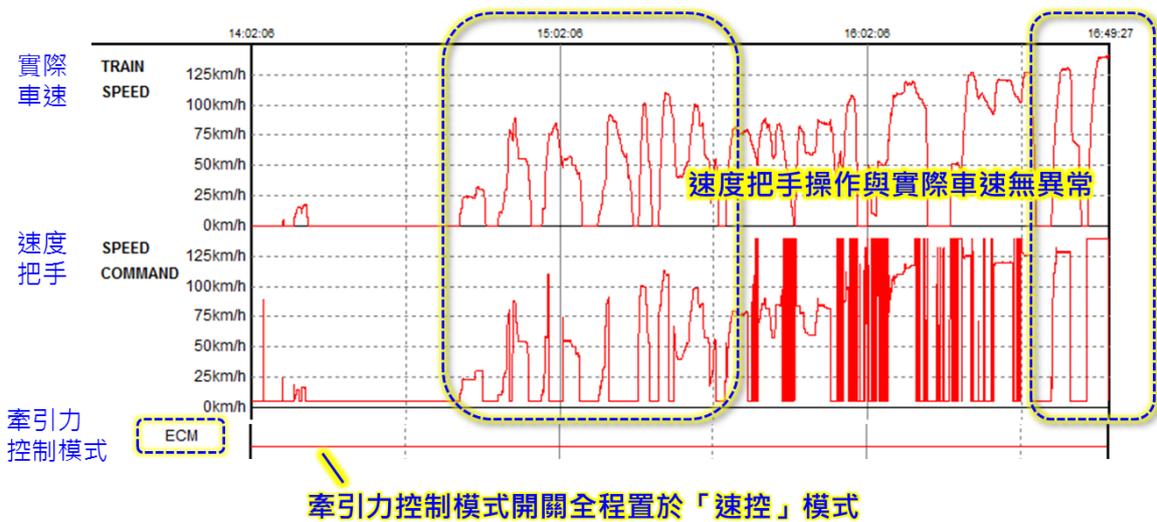
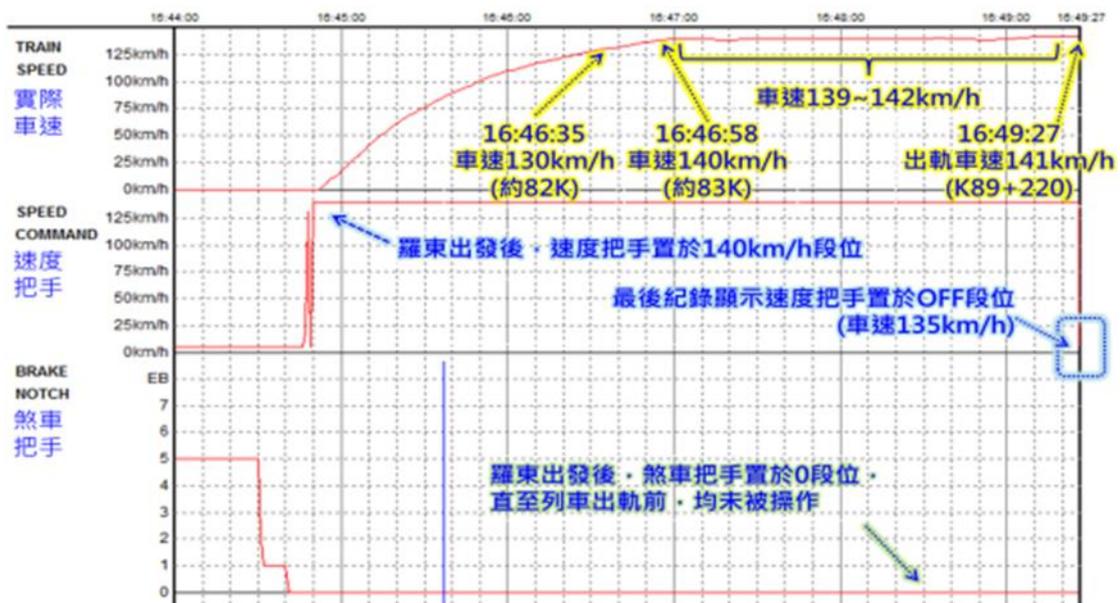
圖 3.4.5-2 事故列車全程速度把手位置與實際車速紀錄

- (二) 事故列車行駛過程中，除因 MR 壓力不足而切斷動力或停留軔機作動，使當時車速不受速度把手操作控制外，其餘過程在 TCMS 紀錄中未發現異常。
- (三) 事故列車自 16:44:51 從羅東站出發起，速度把手均置於 140 段位，車速於出發後亦持續上升，16:46:58 達 140km/h，之後維持在 139~142km/h 之間，當時車速與速度把手之操作紀錄相符。(詳圖 3.4.5-2、圖 3.4.5-3)

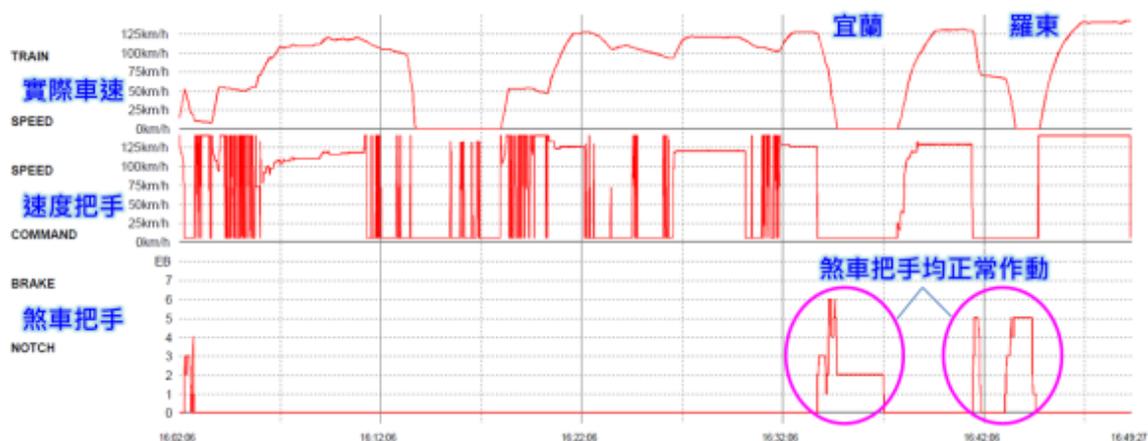
圖 3.4.6-1 事故列車煞車把手可正常作動

- (一) 依據 TCMS 紀錄顯示，事故列車依計畫停靠宜蘭及羅東站時，本案司機員均有操作煞車把手，表示煞車把手可正常操作。(詳圖 3.4.6-1)
- (二) 事故列車自 16:44:51 從羅東站出發起，煞車把手均置於 0 段位，直至 16:49:27 出軌，此期間車速無明顯下降，煞車把手均維持 0 段位(詳圖 3.4.6-1)。另對照事故列車駕駛艙前端影像，列車於出軌前速度均維持高速，並無減速或緊急煞車情形。

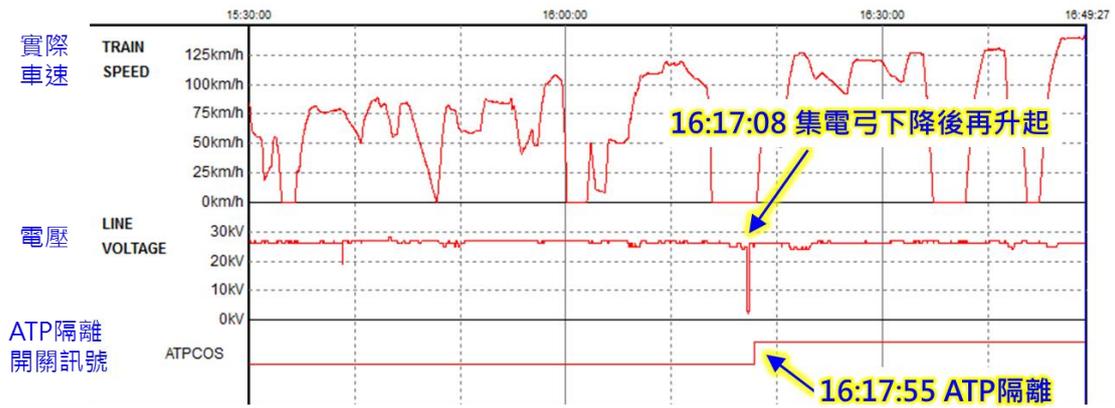
圖 3.5.1-7 事故列車 TCMS 集電弓重新升降及 ATP 隔離紀錄

行集電弓降弓及升弓程序，隨後 16:17:55 隔離 ATP 系統。經訪談本案司機員，上述過程已獲證實；復比對 ATP 模式紀錄，顯示 ATP 系統於 16:17:55 切換至隔離模式，至事故發生時均無重啟紀錄。(詳圖 3.5.1-7、3.5.1-8)

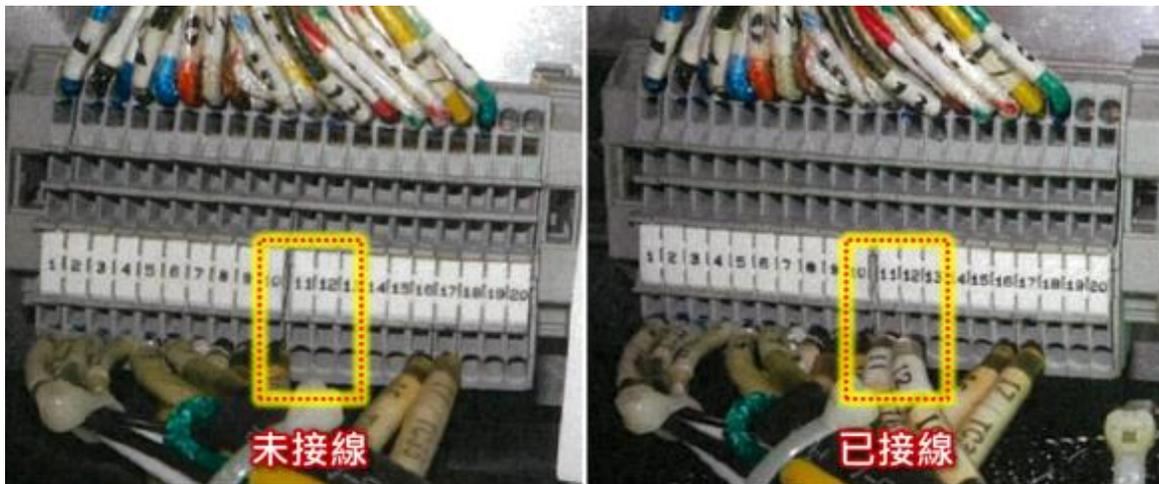
圖 3.5.2-3 ATP 隔離開關接線前後

- (一) 有關普悠瑪列車缺少 ATP 隔離開關遠端監視功能，經查閱日本車輛製造株式會社 107 年 11 月 1 日致臺鐵局理由書，提及「ATP 開關切為關閉時發送其狀態訊息予行控中心之配線為未連接，因而車輛於配線未連接狀態下出貨」及「前述配線未連接一事，本公司推測可能為設計相關人員確認不足所致。爾後車輛於配線未連接狀態下出貨，交由臺灣鐵路管理局驗收」。未接線及接線後圖片詳圖 3.5.2-3。

- (二) 次查普悠瑪列車相關驗收測試報告，臺鐵局於交車後之測試驗收階段，並未將遠端監視列為測試項目，致普悠瑪系列全車組自交車後營運均無 ATP 隔離開關遠端監視功能。另查普悠瑪列車採購案規範附錄 M.1：「立約商應提供免費的電聯車系統保證之獨立驗證與認證服務，如本附錄規定。獨立驗證與認證(IV&V)機構，應代表臺鐵局對立約商作獨立而公正之驗證與認證，並對臺鐵局負履行責任，以確保電聯車依約所執行之設計、製造、測試、驗收與保固等期間之各項工作，符合電聯車規範之系統保證相關要求。獨立驗證與認證(IV&V)機構，應對立約商執行之系統保證工作審查及監督，以確保電聯車在設計和製造方面能符合電聯車規範，並滿足操作和安全方面之定性與定量需求。」
- (三) 再查臺鐵局 99 年 6 月驗收之 ATP 隔離開關遠端監視系統，由於傳送過多非必要之安全告警訊息，造成調度人員判讀及執勤困擾，因而不信賴該系統之功能。藉此推判有關普悠瑪車組營運後未傳送 ATP 隔離開關監視訊息，臺鐵局並未發現未接線而未要求日本車輛製造株式會社改善。

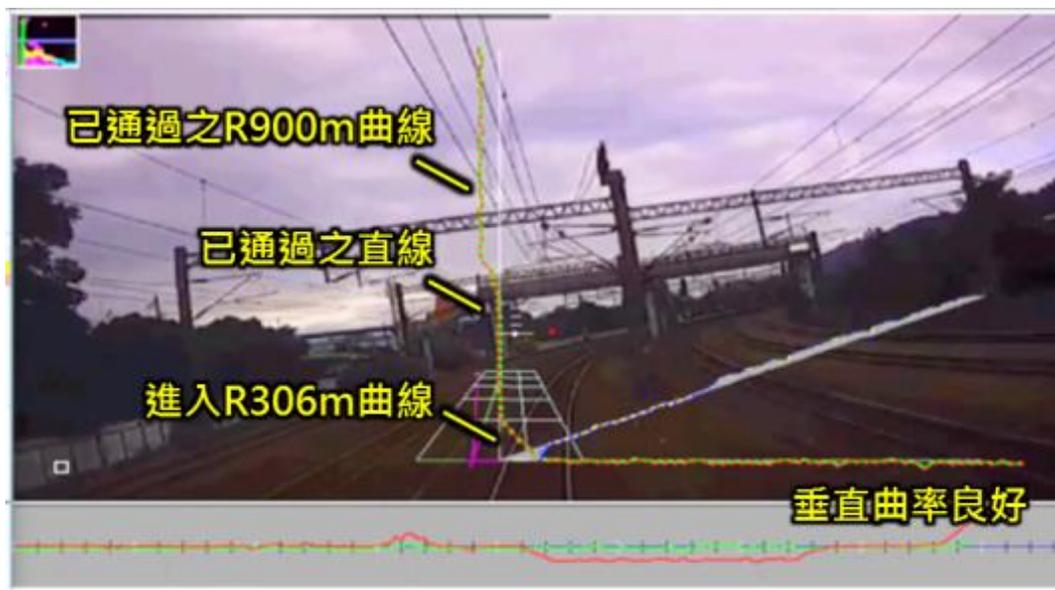
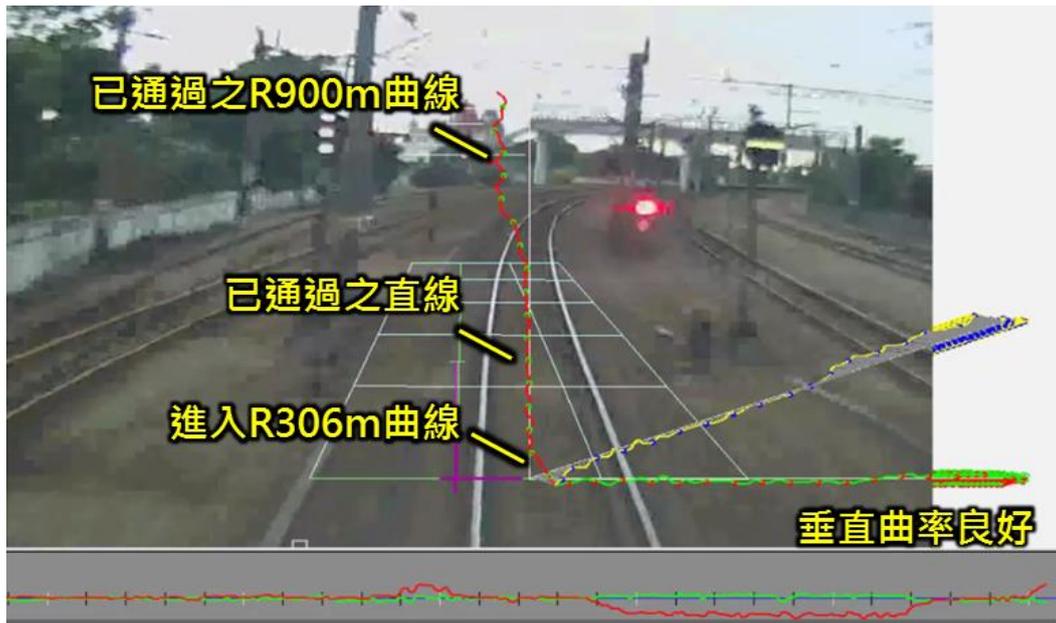
經分析事故列車及前一班次普悠瑪列車(6232 次)之駕駛艙前端影像，事故發生前武荖坑溪鐵橋至新馬站之線形狀況良好，列車已通過直線段之軌道線形顯示平順，未發現異常狀況，亦未發現有足以影響或造成列車出軌之因素。(詳圖 4.1.1-1、圖 4.1.1-2)

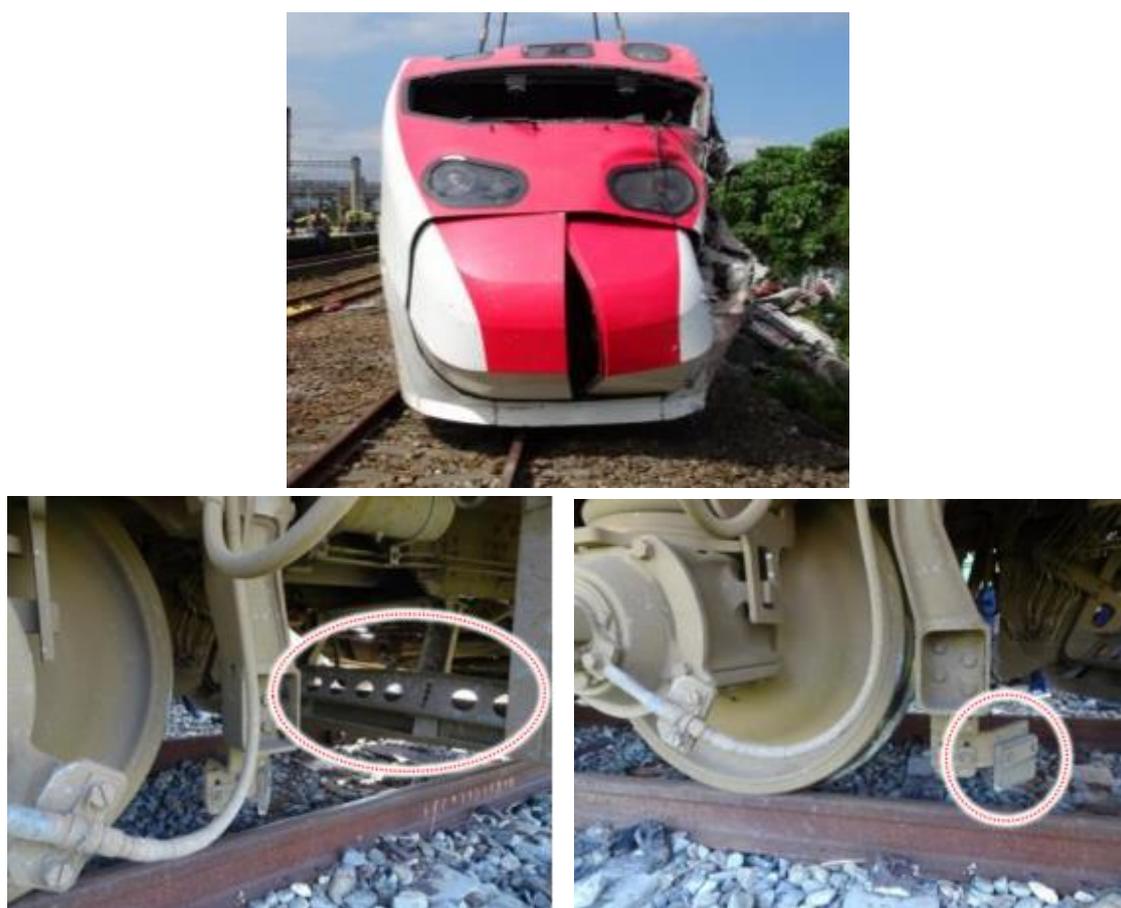
圖 4.1.2-1 事故列車前方外觀及排障器無撞擊異物痕跡

依據事故列車駕駛艙前端影像顯示，並未發現有撞擊異物致列車跳動或遭衝擊情形；又車廂前方外觀無撞擊異物痕跡，且主排障器(距離鋼軌面 85~150 公厘，可排除大型障礙物)及輔助排障器(距離鋼軌面 35~40 公厘，可排除小石頭)均未發現撞擊痕跡，故事故列車於出軌前並未撞擊異物。(詳圖 4.1.2-1)

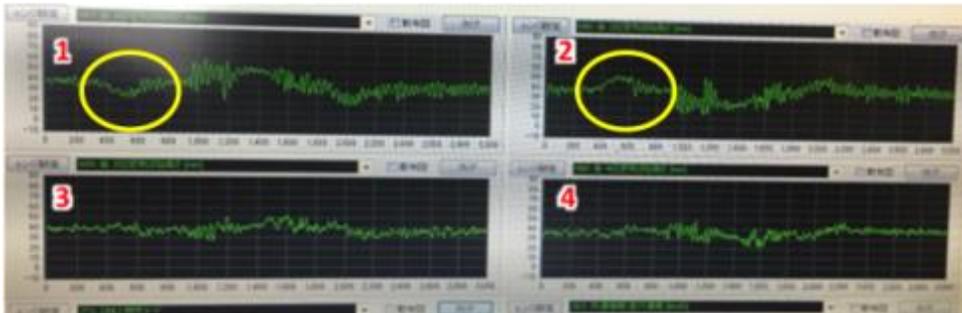
圖 4.1.4-3 2 台主風泵關閉時之傾斜裝置運作實車模擬結果

2. 在關閉 2 台主風泵後，TC 資料呈現 4 個空氣彈簧高度均有上升或下降，表示 ATP 在正常狀態下，傾斜功能仍會作動。(詳圖 4.1.4-3)

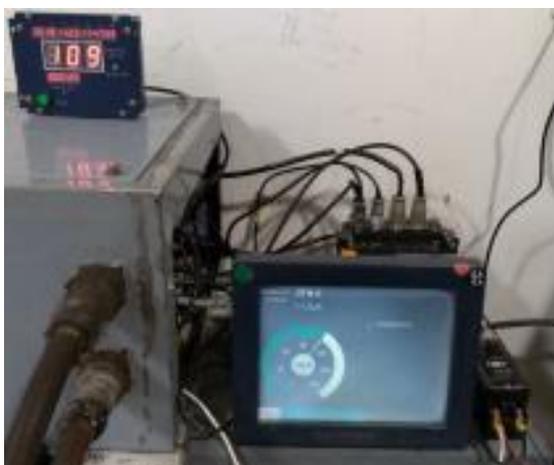
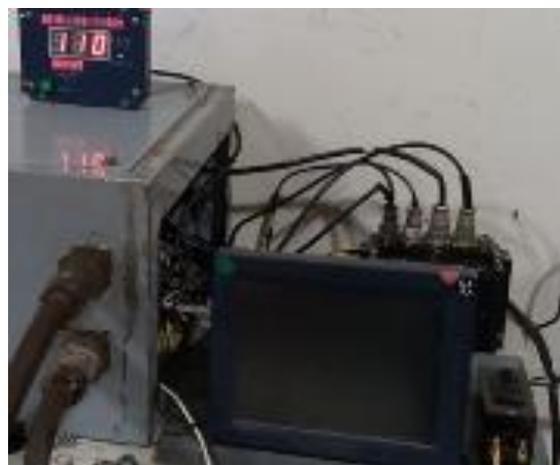
圖 4.1.8-1 事故列車數位車速表測試情形

1. 無論 ATP 系統正常作動及隔離時，數位車速表均可正常顯示。
2. ATP 系統正常運作時，數位車速表無顯示車速；經按壓測試按鈕，數位車速表顯示之速度與 MMI 操作面盤顯示速度相同。
3. ATP 系統隔離時，MMI 操作面盤無顯示車速，車速資訊自動切換由數位車速表顯示，其顯示之速度與測試速度一致。

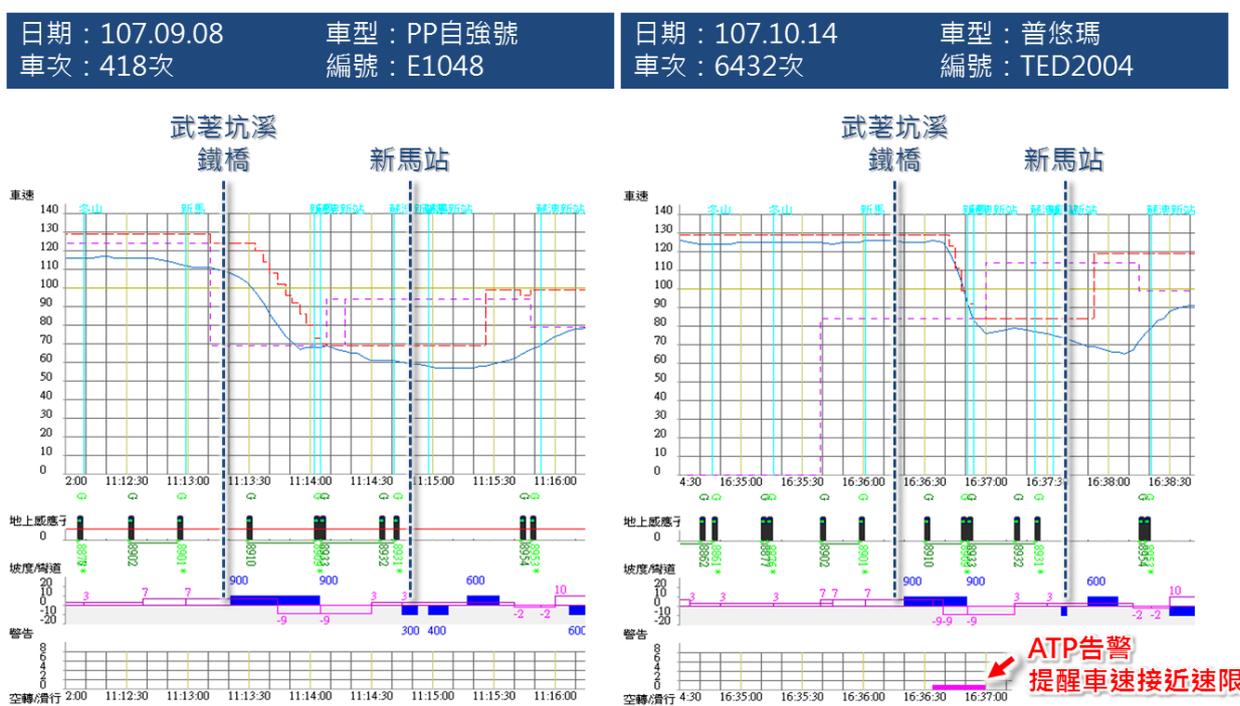
圖 4.1.9-1 本案司機員過去駕駛行為

本案司機員對於事故路段無不熟悉之情形，事發之前也都有駕駛列車通過該路段之紀錄。調閱本案司機員於 107 年 9 月 8 日駕駛 PP 自強號行經同路段之 ATP 紀錄正常，於武荖坑溪鐵橋之前就開始減速，使其車速與速限間保持一定差距。本案司機員於事故發生前一週(10 月 14 日)即駕駛 6432 次列車，經調閱該班次 ATP 紀錄，發現本案司機員在行經武荖坑溪鐵橋至新馬站路段，較晚開始減速而產生 ATP 告警提醒車速接近速限，但也隨即減速安全通過該路段。(詳圖 4.1.9-1)

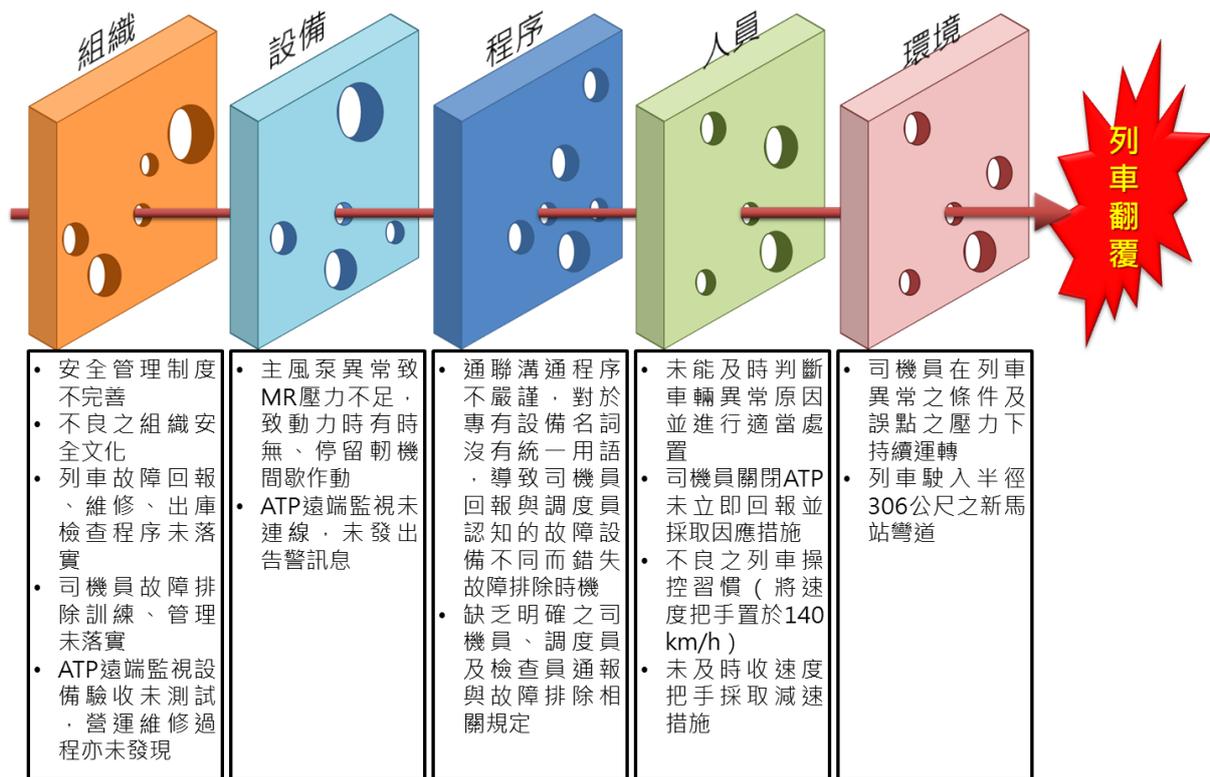
圖 4.2.2-1 原因歸納分析起司理論圖

各層面有不同層級之安全防護措施，當個別層面之問題或異常湊巧同時穿過每一道防護措施之漏洞，產生連鎖效應即造成意外，只要問題或異常發生之當下能夠有效處置，本次事故就不會發生。圖 4.2.2-1 為本次事故歸納之起司理論圖。
