# 臺鐵6432次普悠瑪列車新馬站出軌事故 調查事實、原因及問題改善建議報告

行政院1021鐵路事故行政調查小組  
107年12月21日

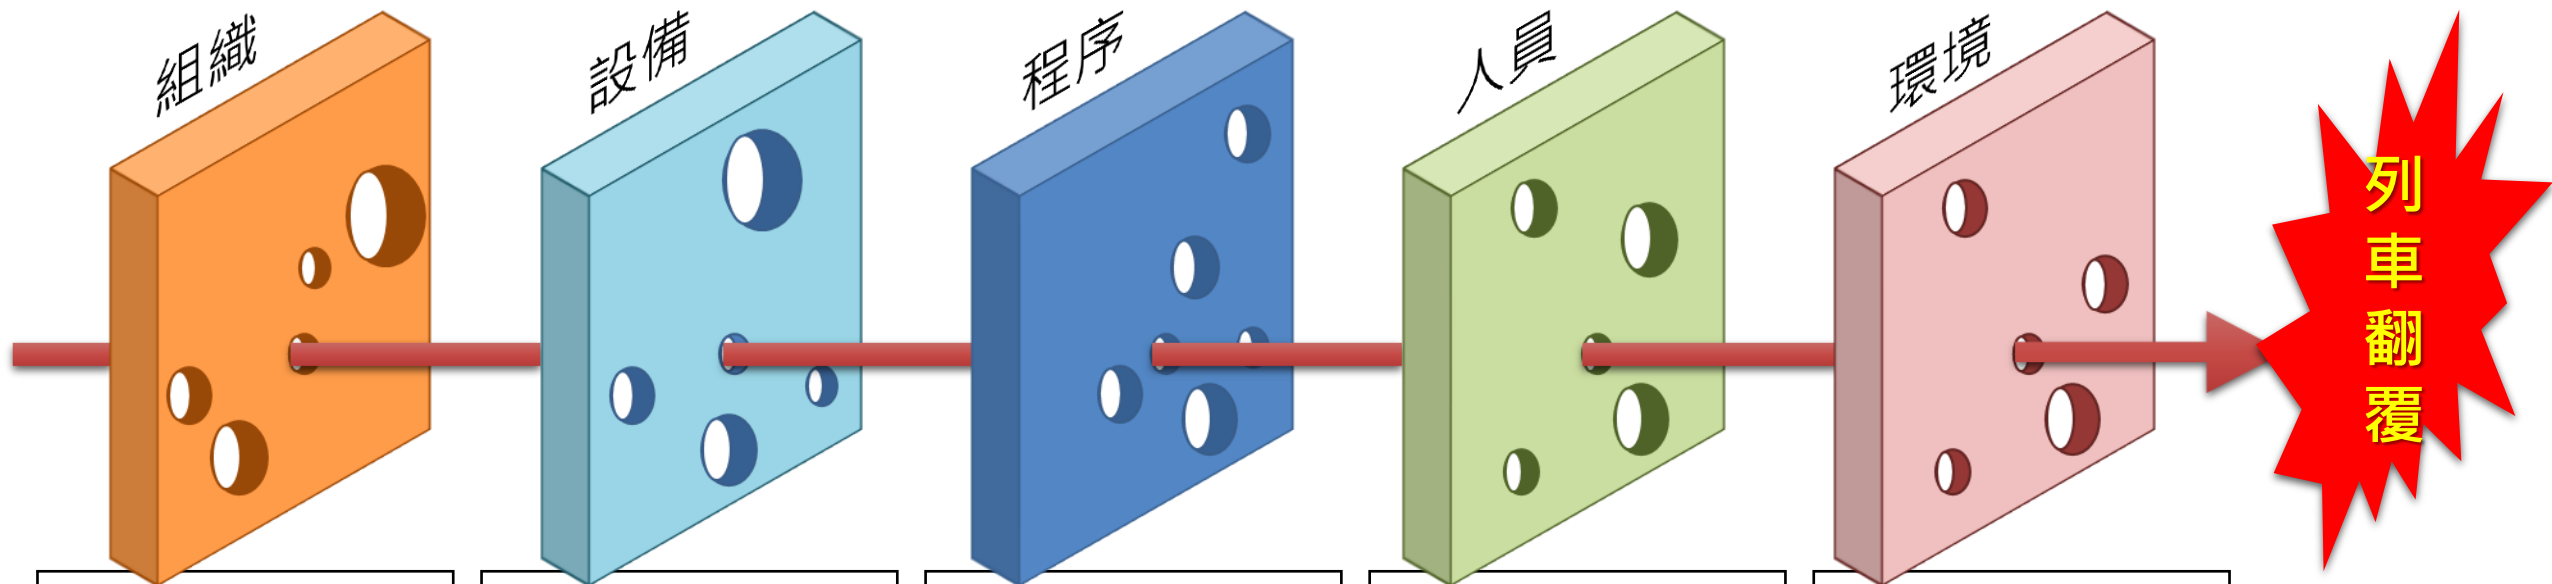
- 安全管理不完善
- 不良組織安全文化
- 列車故障回報、維修、出庫檢查程序未落實
- 司機員故障排除訓練、管理未落實
- ATP遠端監視設備驗收未測試，營運維修過程亦未發現

- 主風泵異常致MR壓力不足，致動力時有時無、停留軔機間歇作動
- ATP遠端監視未連線，未發出告警訊息

- 通聯溝通程序不嚴謹，對於專有設備名詞沒有統一用語，導致司機員回報與調度員認知的故障設備不同而錯失故障排除時機
- 缺乏明確之司機員、調度員及檢查員通報與故障排除相關規定

- 未能及時判斷車輛異常原因並進行適當處置
- 司機員關閉ATP未立即回報並採取因應措施
- 不良之列車操控習慣（將速度把手置於140 km/h）
- 未及時收速度把手採取減速措施

- 司機員在列車異常之條件及誤點之壓力下持續運轉
- 列車駛入半徑306公尺之新馬站彎道

組織管理、機械設備、作業程序、人員操作與環境等個別層面的問題或異常  
湊巧同時穿過每一道防護措施的漏洞
