**臺鐵 0604 富里-東竹及 0622 富源-光復
正線出軌事故專案調查報告**

交通部

105 年 10 月

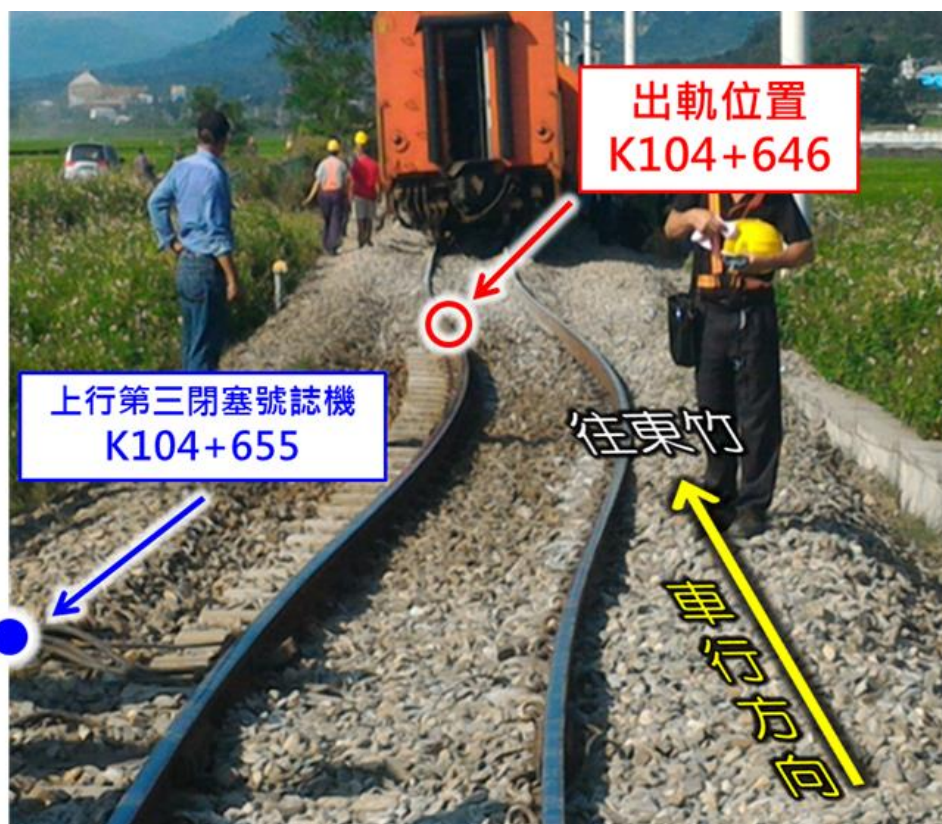
圖 2.1-3 K104+646 鋼軌挫屈照片

105 年 6 月 4 日清晨富里道班於富里-東竹站間（單線）K104+655 處（上行第 3 閉塞／下行第 1 閉塞號誌機前）執行鋼軌枕木(一木枕及一 PC 枕)抽換作業，於 04:30 抽換完成後，經檢查發現路線方向有微量不整，即於 05:45 進行方向整正，並經工務人員 09:57 隨乘列車巡查確認無異常。

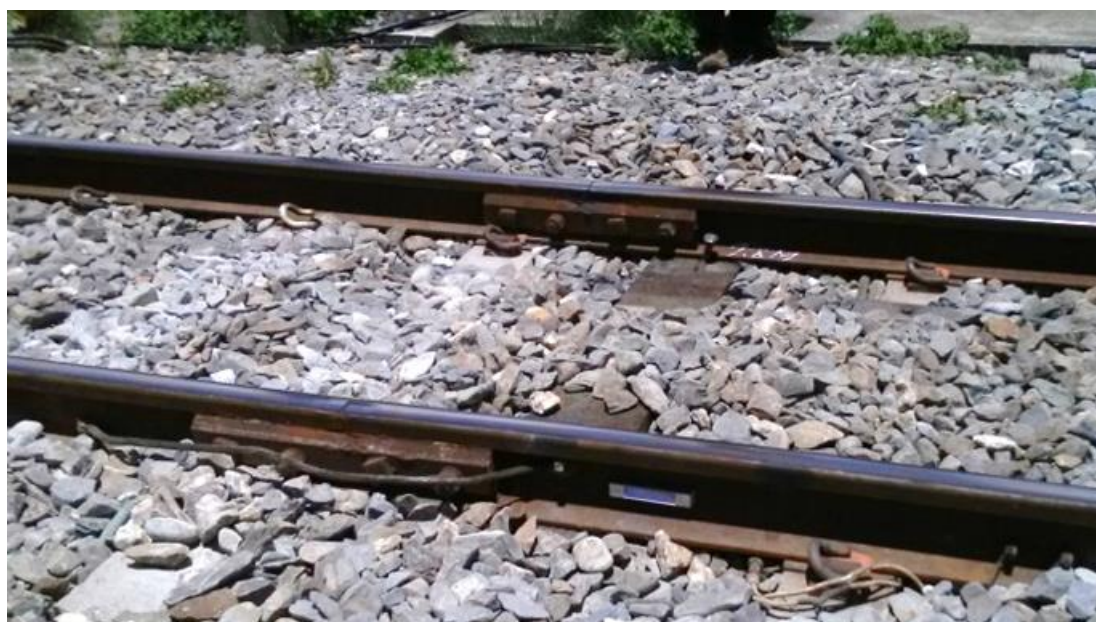
圖 2.4-3 K104+655 鋼軌夾膠絕緣接頭

3. 現場原由魚尾銲連接方式改為以鋁熱焊接，成為連續長焊鋼軌，里程範圍為 K104+310~K104+655，於 91 年 10 月 15 日鋪設，鋪定溫度 34℃，未有焊接檢測紀錄，之後亦無重新鋪定紀錄。
4. 事故地點前、後 200 公尺範圍內，在 K104+655 處有 4 孔夾膠絕緣接頭，接頭處為承接木枕，鄰近軌旁為第三閉塞號誌機，詳圖 2.4-3；另 K104+820 處亦有 4 孔夾膠絕緣接頭。

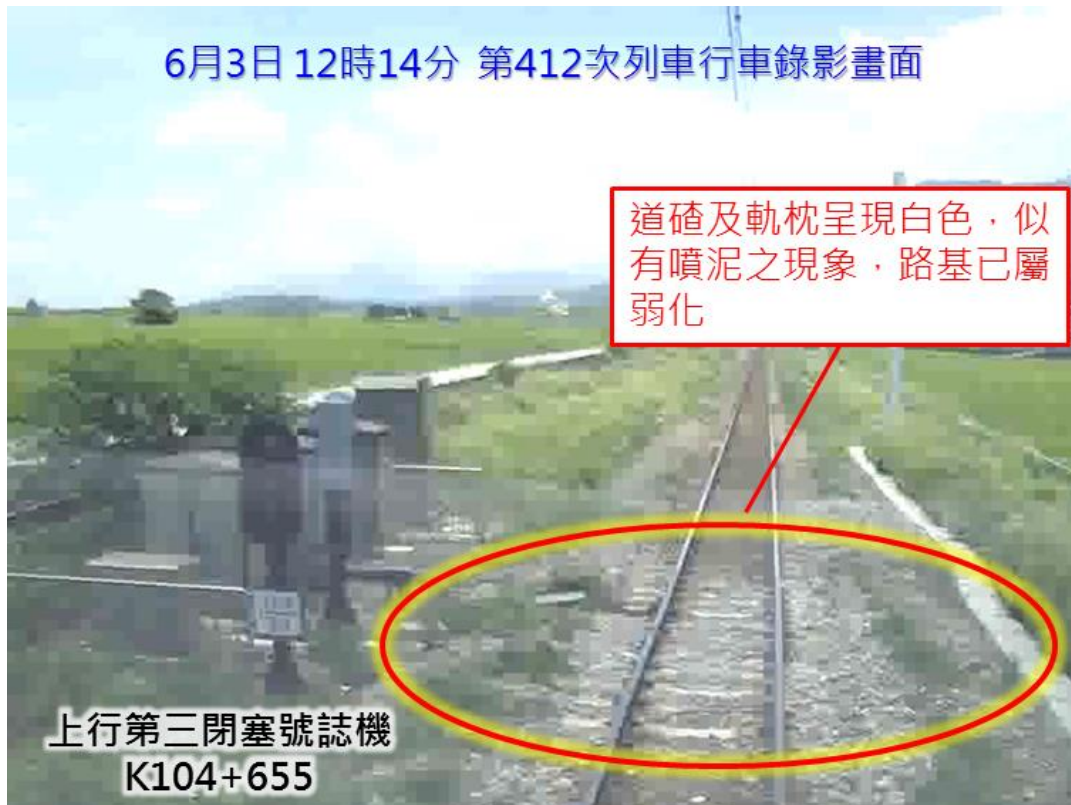
圖 2.4-4 K104+655 處 6 月 3 日抽換軌枕前之路線狀況

1. 臺鐵局未提供書面施工計畫或類似文件，僅書面答覆說明富里道班副領班於5月份檢查軌道時，發現 K104+662 有木枕腐朽、相鄰 PC 枕表面有破損，故排定於6月4日夜間抽換整修。
2. 依6月3日第412次列車行車錄影畫面顯示，在 K104+655 第三閉塞號誌機處、未實施軌枕抽換工作前，該處道碴及軌枕呈現白色，疑似有噴泥之現象，路基已屬弱化，詳圖 2.4-4。
3. 依據工單、路線封鎖工作紀錄簿、保安裝置保修工作簿等紀錄，6月4日 00:21~04:30 於 K104+655 抽換鋼軌夾膠絕緣接頭之大枕及 PC 枕，由池上工務分駐所富里道班4人執行，另三民、玉里道班各支援2人。
4. 前述軌枕抽換作業結束後，經富里道班副領班至施工處再作檢查確認，發現抽換點路線方向有微量不整，爰於 05:45~07:30 執行方向整正作業（砸道），由富里道班4人執行。另從第401次列車行車錄影畫面顯示，05:36 列車行經 K104+655 時，海側路線約有6支枕木有浮起現象（無石碴），詳圖 2.4-5。
5. 方向整正作業結束後，池上分駐所主任隨乘第4621次列車（無錄影設備）巡查池上-瑞穗站間路線，於 09:57 行經施工路段未發現異常。另從第411次列車行車錄影畫面顯示，08:30 列車行經 K104+655 時，原海側枕木浮起區段已有石碴覆蓋，詳圖 2.4-6。
6. 在第651次列車出軌前，自6月4日約5時起雙向共有21列次通過事故地點，其中在第4621次列車（09:57 通過）之後通過該路段之列車計10列次，除第412次司機員回報發現疑似路線異常外，其他司機員均未回報發現異常。此外，前述21列次僅4列次裝設行車錄影設備，其中本次調查共取得第401次（05:36 通過）、第411次（08:30 通過）、第412次（12:14 通過）行車錄影畫面，惟第408次（10:41 通過）則未取得。從第412次列車行車錄影畫面顯示，12:14 列車行經 K104+655 時鋼軌已呈現不整現象，詳圖 2.4-7~2.4-8。

軌道挫屈與高溫之直接關聯性。另從 6 月 3 日列車監視畫面可發現事故現場道碴及軌枕呈現白色，似已有噴泥、路基弱化情況；6 月 4 日該處抽換接頭木枕及 PC 枕，若施工未補碴，路基不穩情況無法獲得改善。

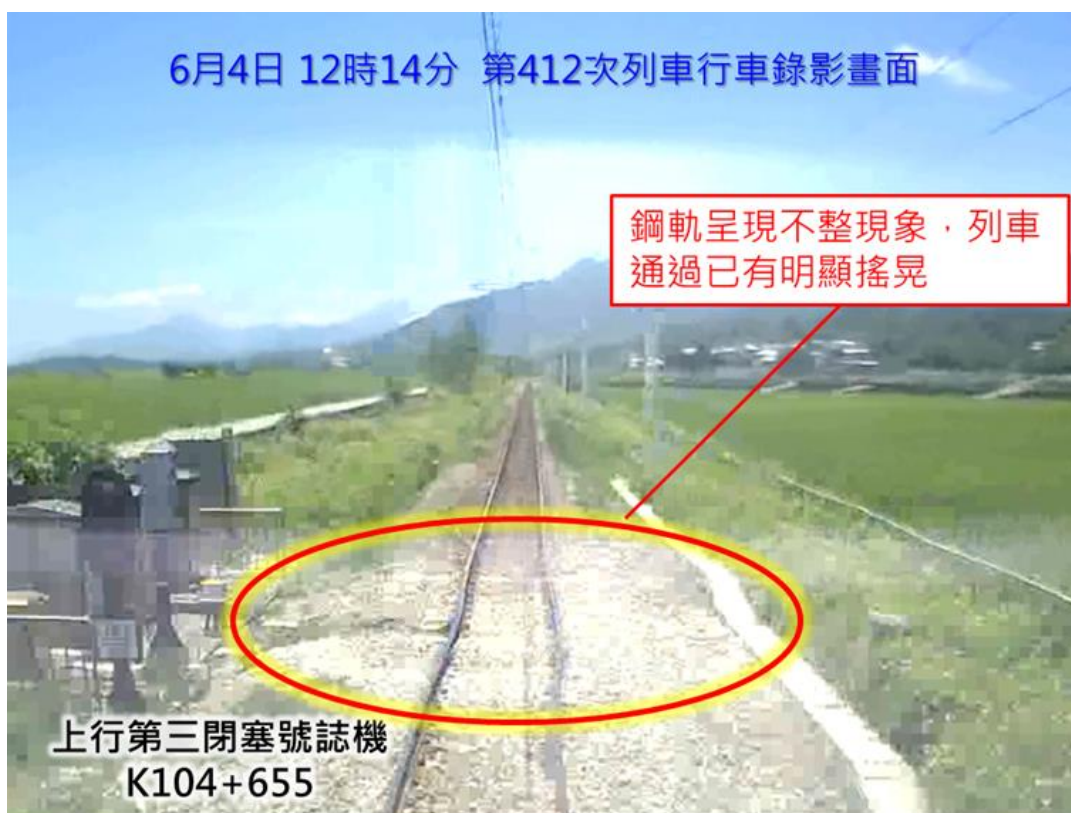
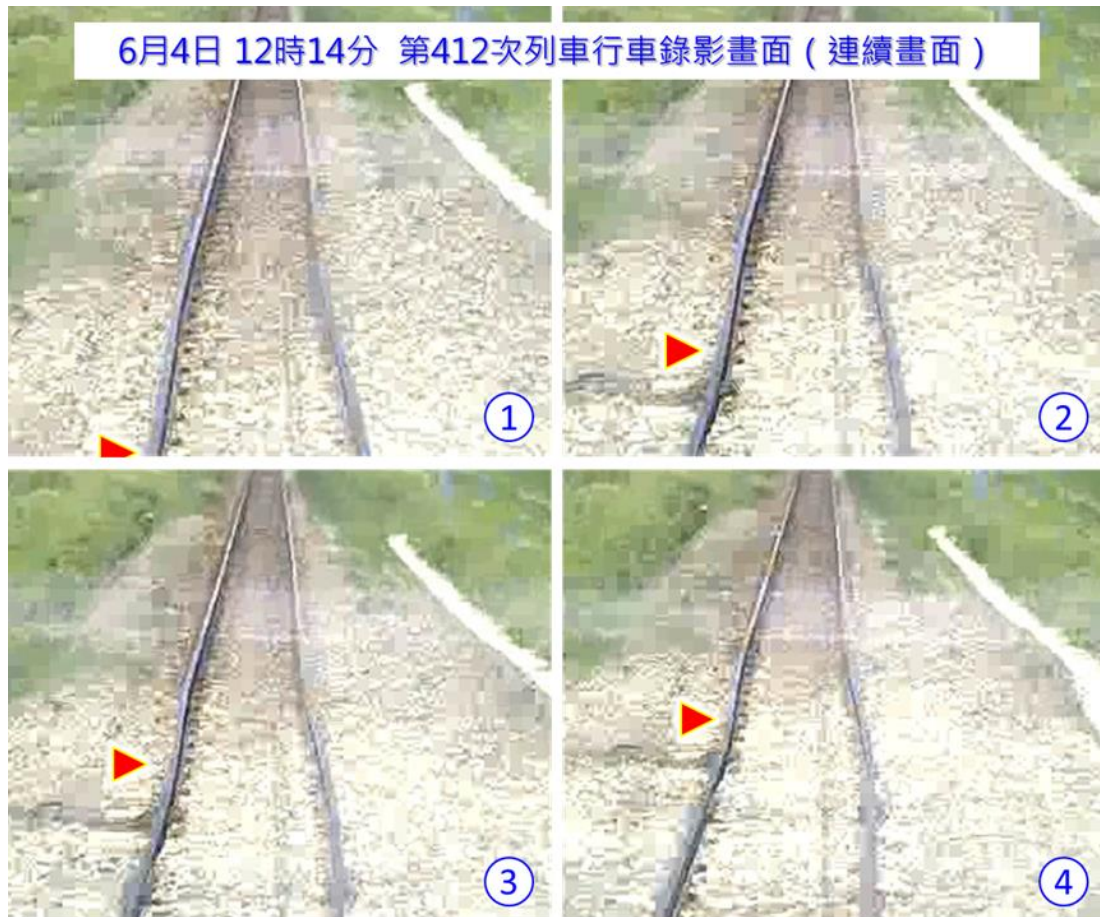
圖 2.4-7 K104+655 處 6 月 4 日事故發生前之路線狀況

圖 2.4-8 6 月 4 日第 412 次列車通過 K104+655 處連續畫面

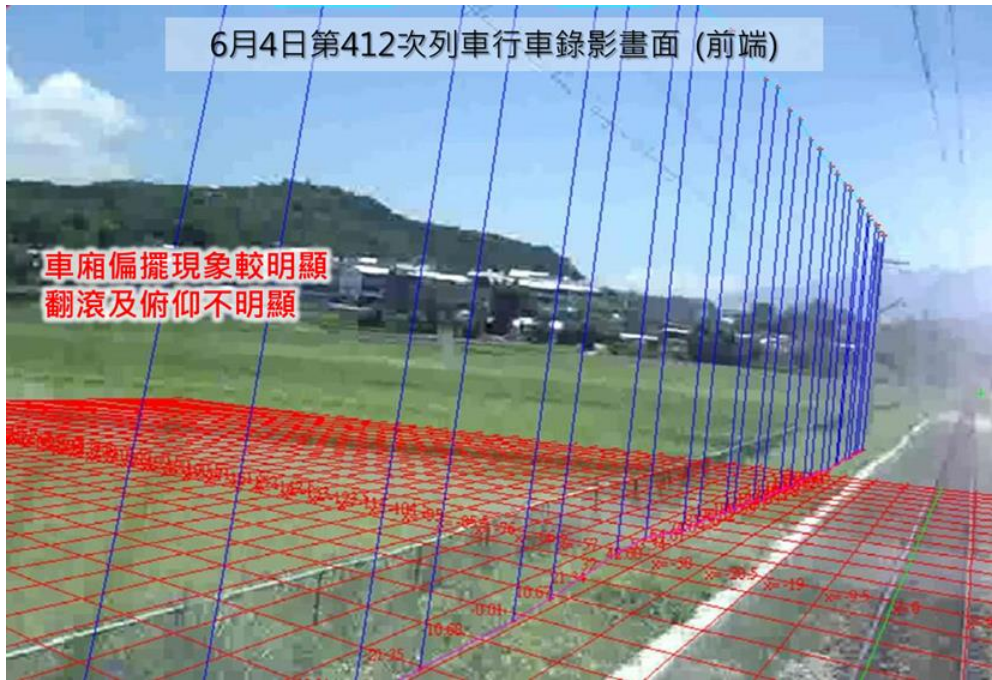
圖 2.4-13 第 412 次前端畫面顯示車廂偏擺情形

3. 經分析 6 月 4 日第 412 次列車通過事故地點之行車錄影畫面(詳圖 2.4-13、2.4-14)，軌道嚴重變形，列車發生巨烈搖擺，其中：
- (1) 前端畫面顯示，該路段在事故發生前，已有 5~6 公分鋼軌偏移情形；另車廂偏擺現象較明顯，翻滾及俯仰不明顯。
 - (2) 後端畫面顯示，車廂有明顯側滾，即翻滾及偏擺較為明顯。

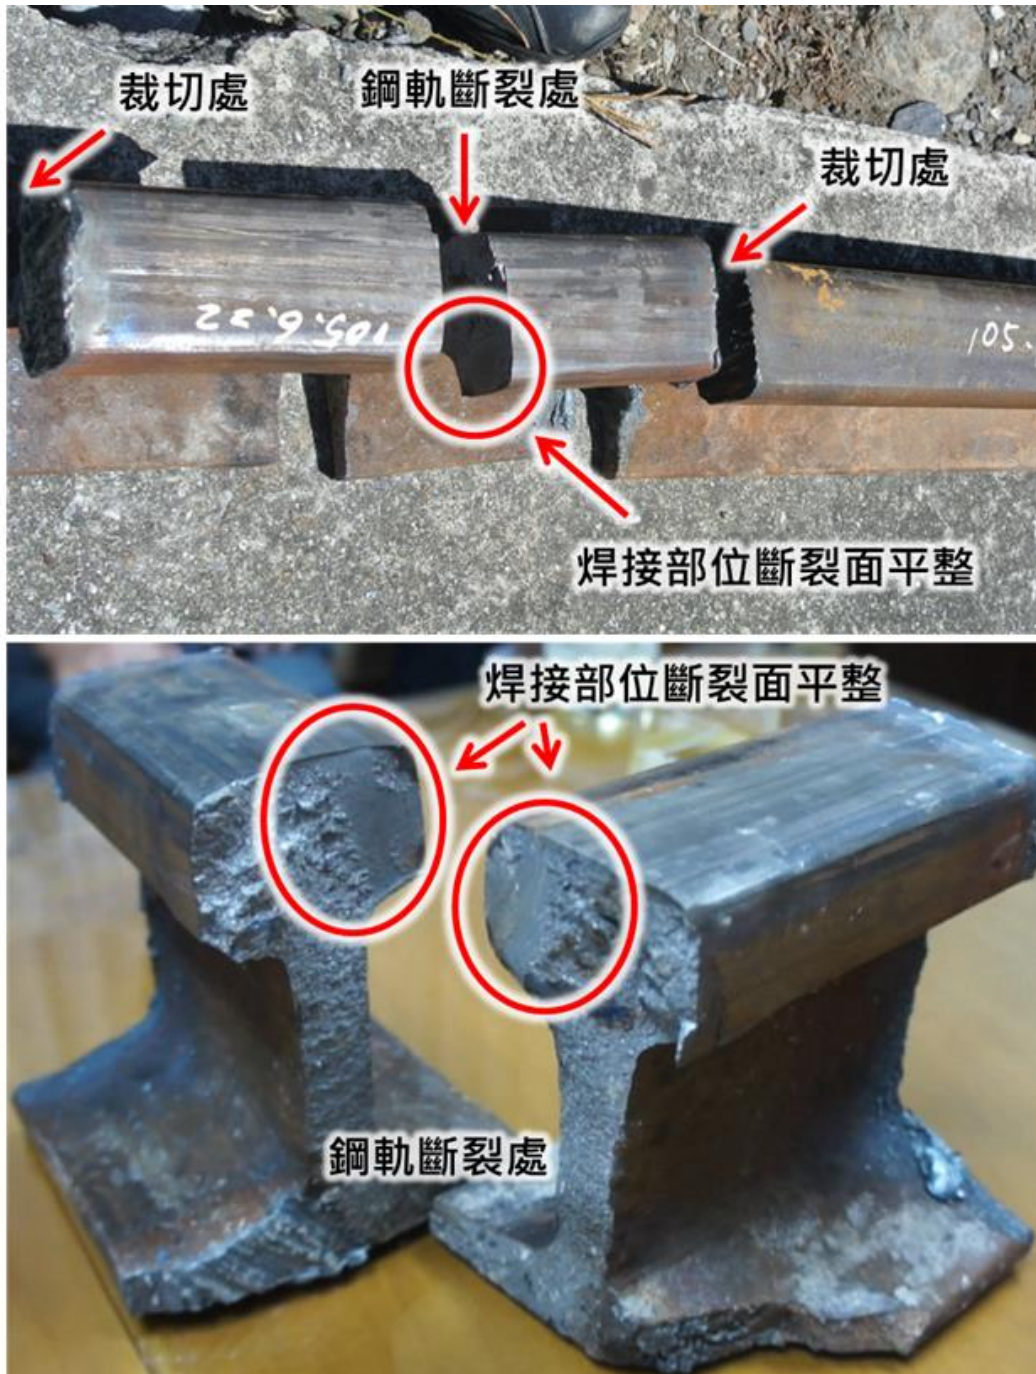
圖 3.4-5 事故路段斷軌圖

4. 鋼軌長度為 390 公尺 (K52+800~K53+190)，於 103 年 4 月 23 日重新鋪設，鋪定溫度 38℃。焊口採鋁熱劑焊接，焊接日期為 103 年 4 月 22 日至 6 月 4 日，超音波檢測結果均合格。事故現場鋼軌斷口為瓦斯壓接處，斷口顯示部分區域平整，有壓接不良現象，未有該瓦斯壓接相關施作及檢驗紀錄，詳圖 3.4-5。

- (一) 事故路段經 105 年 4 月至 6 月多次整修養護，內、外軌恐均有調降；又 6 月 22 日富源北二平交道降道工程將軌道高程調降 50 公厘，產生擾動且路基不穩，其降道範圍僅包括平交道前、後各約 4~6 公尺路段，緩衝長度甚短，其縱面線形折角大於 1‰。在路段線形定線基準（內軌）已變動之情況下，卻僅憑道班人員施工經驗將線形整平拉順，缺乏完整量化測量紀錄輔以確認，難以確保施工後軌道線形之正確性。
- (二) 在軌道養護作業不完善，產生擾動卻未能確實復原之情形下，平交道及道碴基礎狀況已屬不佳，又當日事發前已有 25 列次通過該路段，車軸重量輾壓逐漸加大該路段之鬆動及軌道不整範圍，爰導致第 307 次列車通過時，因路基鬆軟使後節車廂晃動及車軸左右蛇行，致 K53+141 處車輪爬上鋼軌頭部後出軌。
- (三) 瓦斯壓接斷口雖有壓接不良現象，惟未發現車輪爬上或衝擊痕跡，似非鋼軌斷裂之原因，推斷鋼軌可能遭列車出軌後之車輪衝擊側向擠壓以致斷裂。

- (一) 對於路線施工作業地點及相關內容，應建立事前告知相關司機員之作業機制，俾司機員通過該等路段時能加強警覺及注意，並於發現異常時立即通報。
- (二) 關於正線出軌事故之內部調查作業，在影像調閱、人員訪談、軌道設備保全、軌溫分析、原因探討等內容，有時效較慢或完整性不足等情形，請重新檢討事故調查作業程序並作必要修正。
- (三) 6月22日富源-光復事故現場鋼軌斷口之瓦斯壓接處，斷口顯示部分區域平整，有壓接不良的現象。請檢討全面檢查計畫並檢視各焊口，若有不良之情形應即處理改善，並應留存完整之檢測紀錄。
- (四) 鋼軌接頭（傳統魚尾鉗普通接頭或絕緣接頭）及焊點處容易發生道碴沉陷鬆動、鋼軌接頭弱點等病害，甚或枕木上浮等不良情況，請全面檢視並加強鋼軌接頭及焊點處道碴之夯實養護。
- (五) 相關之養護作業或事故等之搶修復原作業，皆應依標準作業程序辦理，並保存文件記錄（包括復原前後之照片）。
- (六) 對於0622事故地點平交道監視系統故障情事，應協同設備廠商檢討發生原因並提出預防對策。

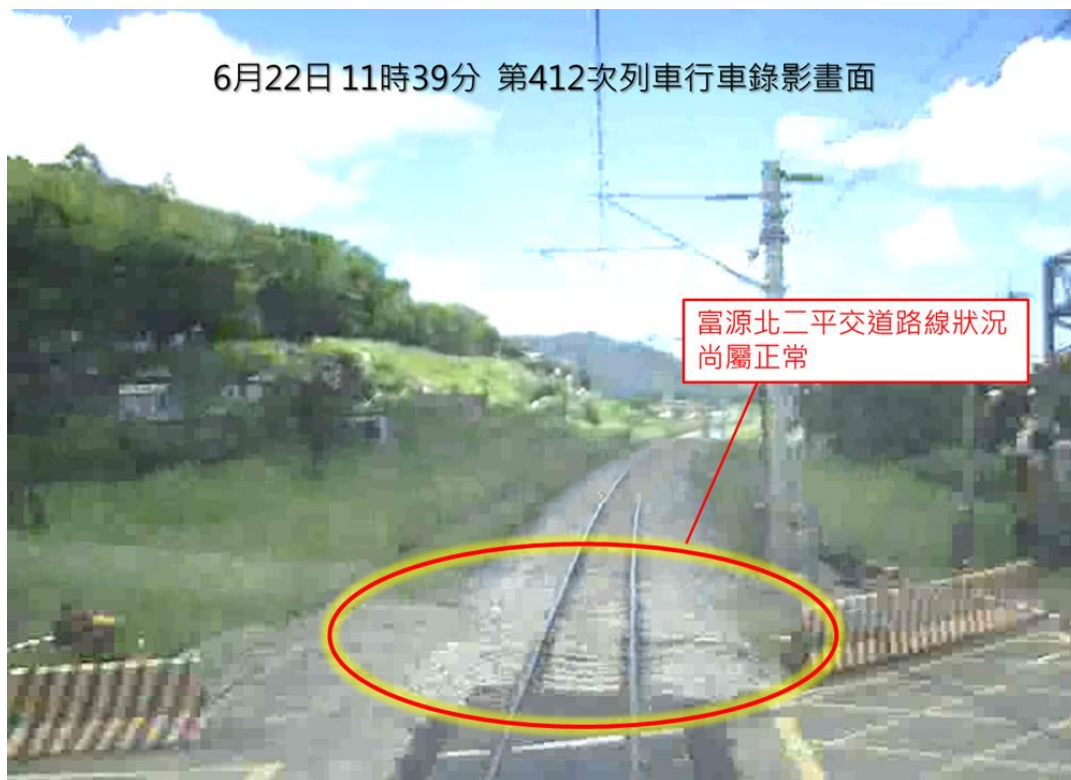
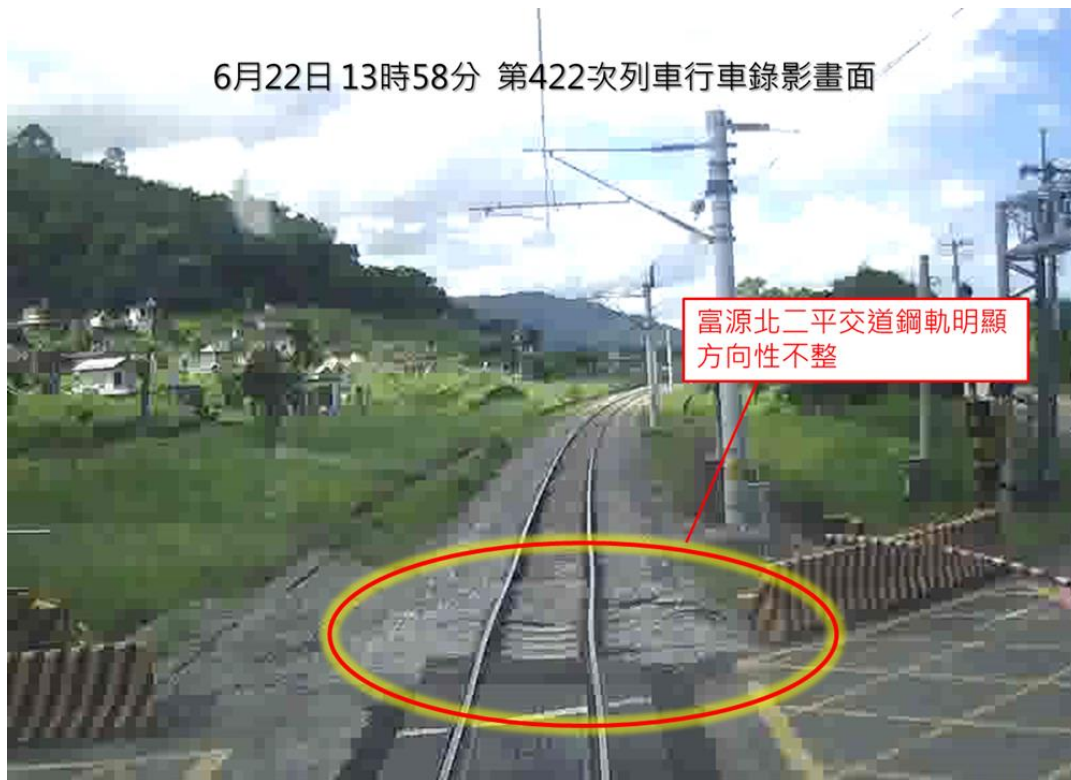
2. 在第 307 次列車出軌前，自 6 月 22 日約 6 時起雙向共有 25 列次通過事故地點，除第 4634 次司機員回報發現疑似路線異常外，其他司機員均未回報發現異常。
3. 前述 25 列次僅 5 列次裝設行車錄影設備，其中本次調查共取得第 412 次、第 422 次行車錄影畫面，至第 401、408、411 次則未取得。從行車錄影畫面顯示，第 412 次列車 11:39 行經富源北二平交道時，路線狀況尚屬正常（詳圖 3.4-6），但第 422 次列車 13:58 行經平交道時，北端東側 3~5 公尺範圍內鋼軌面明顯方向性不整（詳圖 3.4-7）。另第 307 次列車 14:46 行經平交道時，第 6 車已有跳動情形（詳圖 3.4-8）。

圖 3.4-6 6 月 22 日 11:39 富源北二平交道路線狀況

圖 3.4-7 6 月 22 日 13:58 富源北二平交道路線狀況

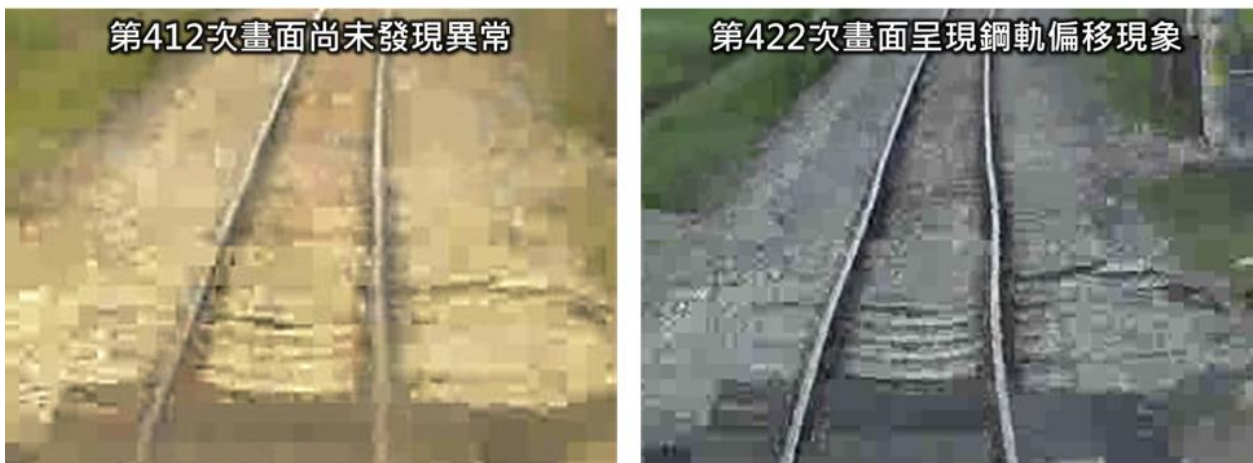
圖 3.4-9 二列車鋼軌偏移增加情形

1. 經分析第 412 次、第 422 次列車通過事故地點之行車錄影畫面，發現：
 - (1) 二列車後端畫面顯示鋼軌偏移情形逐步增加（詳圖 3.4-9）。
 - (2) 二列車之翻滾現象均不明顯，但均有明顯車輛及鋼軌偏移，顯示車廂有平移運動發生，即有方向不整，但無水平不整（詳圖 3.4-10、3.4-11）。
 - (3) 第 422 次列車後端畫面發現有明顯俯仰現象，但無翻滾現象，二列車均顯示有仰角發生（詳圖 3.4-12）。

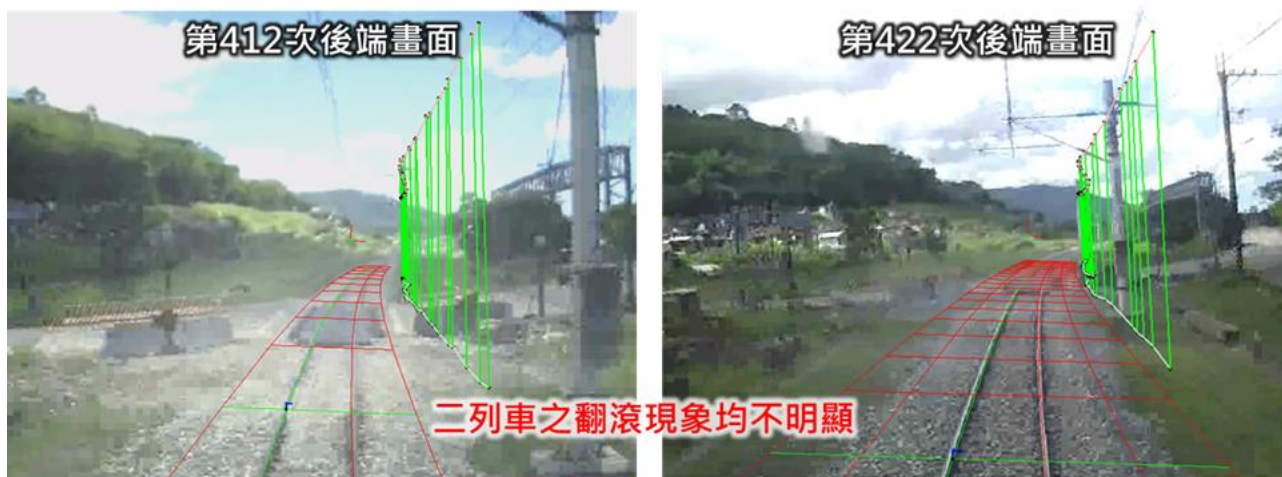
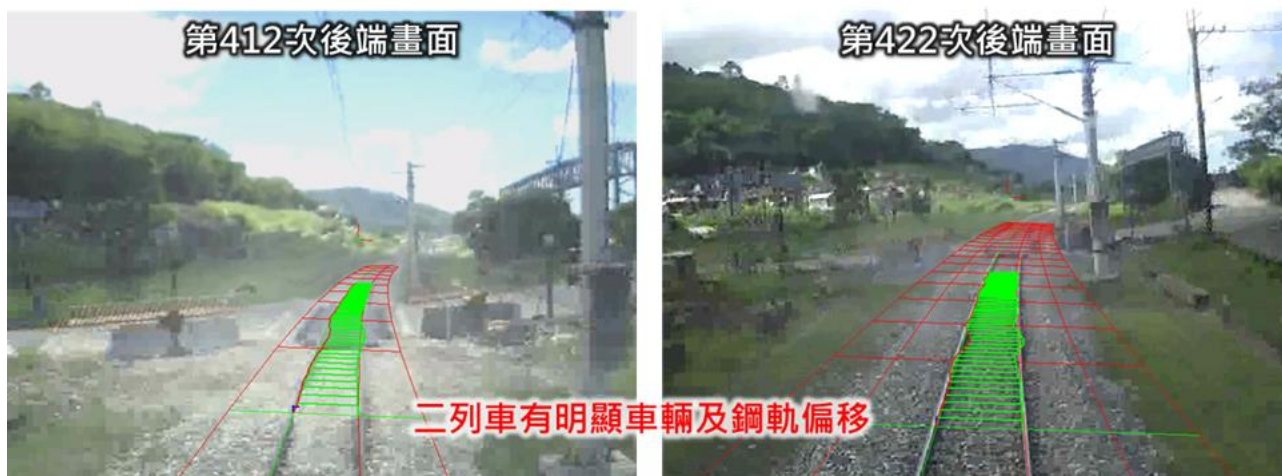
圖 3.4-10 二列車翻滾現象

圖 3.4-11 二列車鋼軌偏移情形

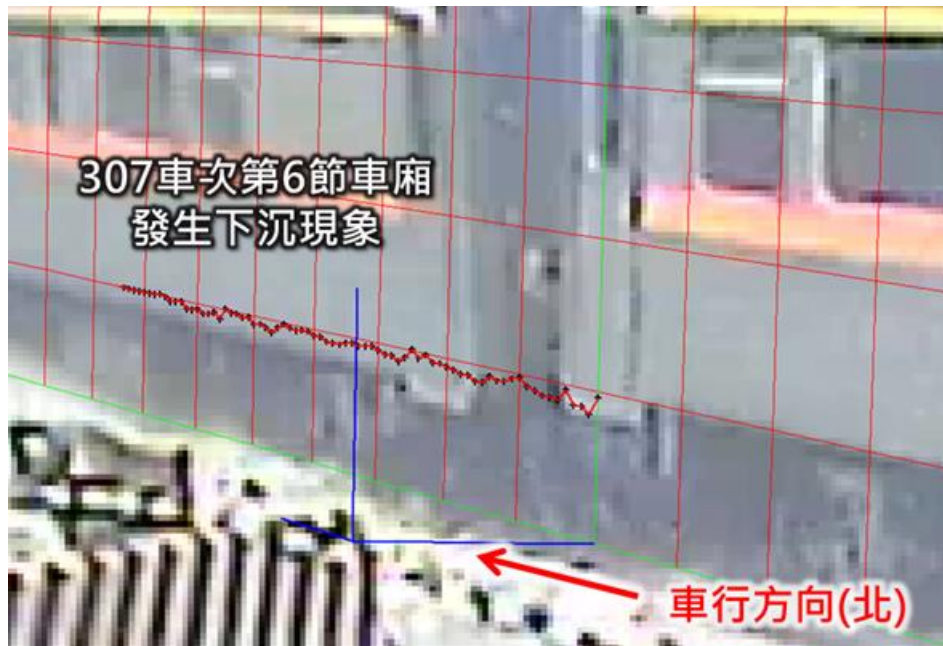
圖 3.4-13 第 307 次列車通過平交道下沉現象

2. 經分析第 307 次列車通過事故地點之平交道錄影畫面，發現：
- (1) 因平交道北側突然下陷，車輛有波長甚短之高低不整現象。
 - (2) 第 6 節車廂有明顯下沉現象，其他車廂可能因平交道錄影速度因素，無明顯下沉情形（詳圖 3.4-13）。
 - (3) 事故次日（23 日）現地勘查時，發現該處鋼軌線形有明顯不平順情形（詳圖 3.4-14）。

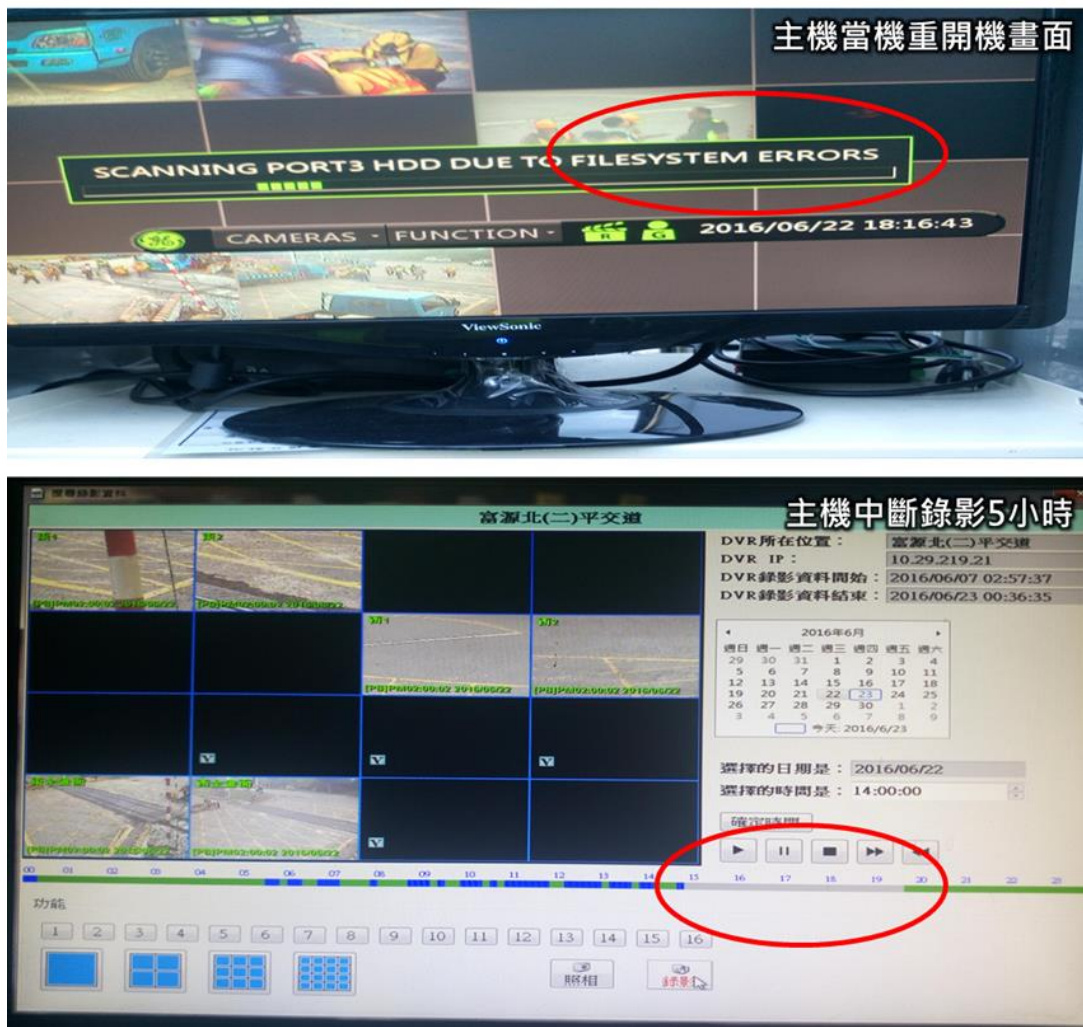
圖 3.4-16 平交道錄影監控主機當機

1. ATP 地上感應板損壞 2 只 (CBF 及 CBC 板各 1 只)、感應板接續盒損壞 1 只、ATS 標誌燈損壞 1 只、單燈式號誌機及其基柱。
2. 053T 及(1R)T 軌道電路故障，光復-東里間計軸器故障 19 處。
3. 富源北二平交道錄影監控主機故障 (中斷錄影約 5 小時)。
