交通部鐵路行車事故專案調查報告

鐵路機構：行政院農業委員會林務局

發生日期：107 年 1 月 23 日

事故種類：正線出軌事故

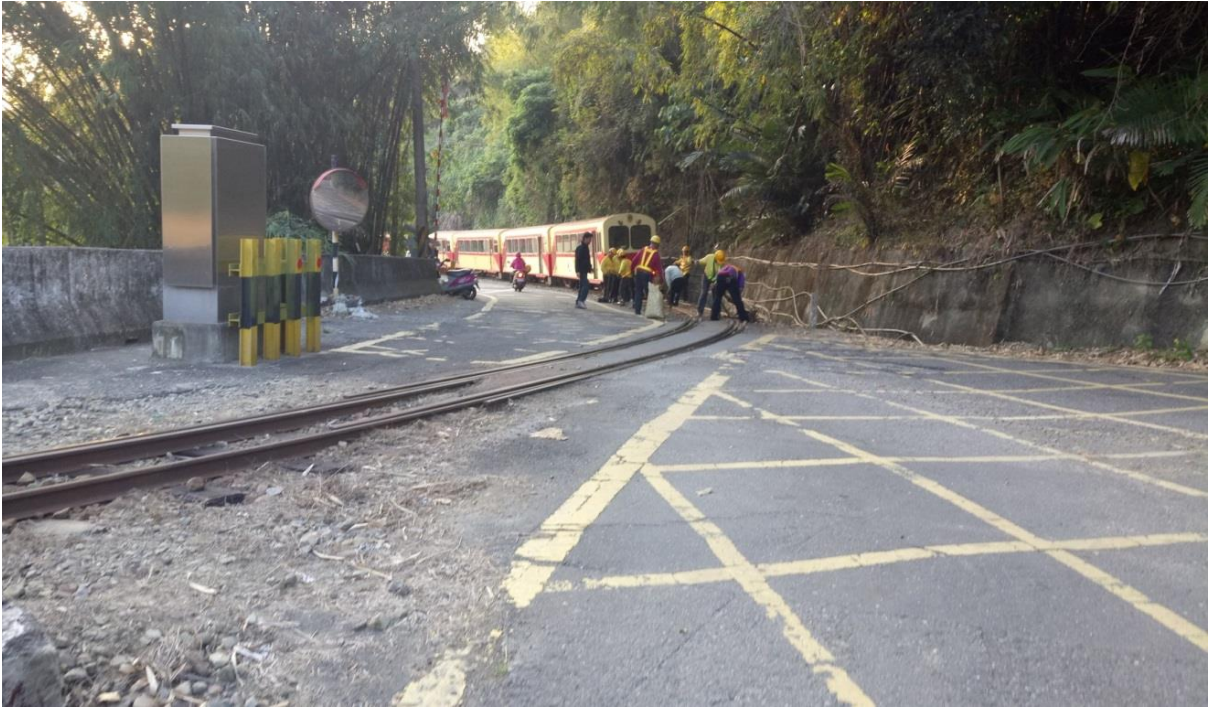
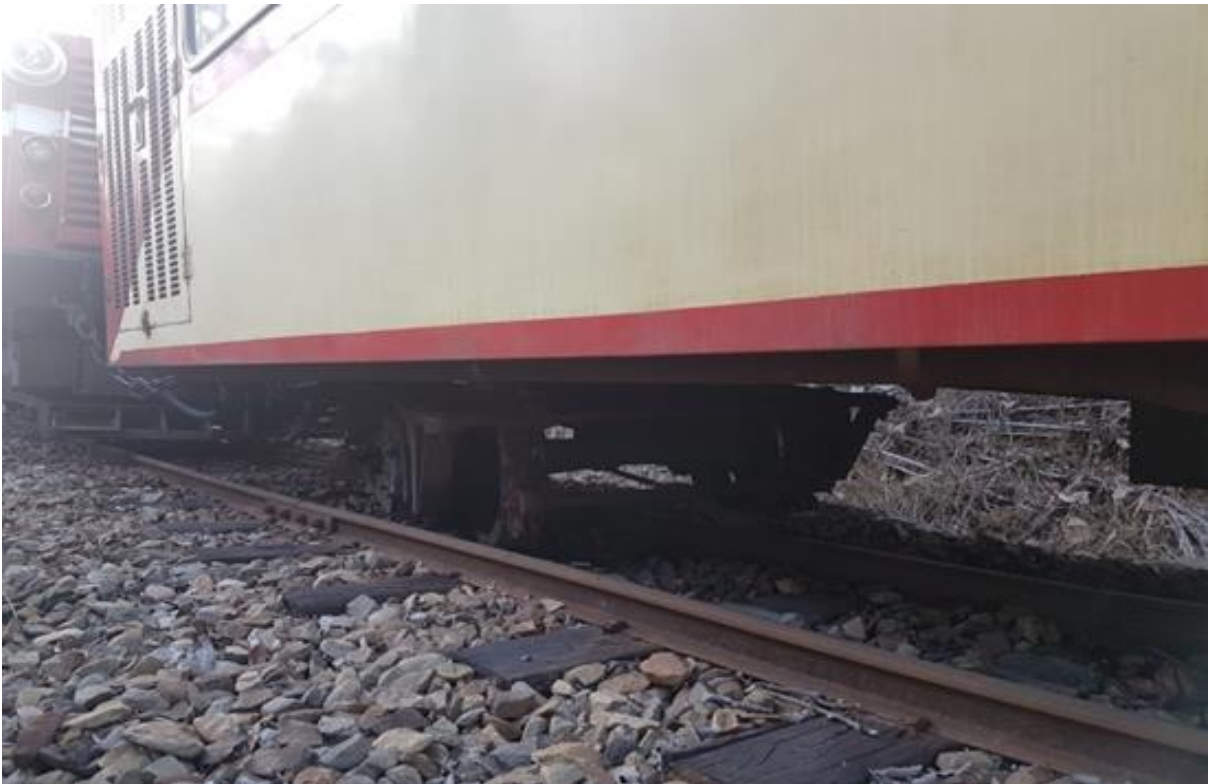
圖 2.1-2 出軌現場照片 1

107 年 1 月 23 日專開列車 214 車次由獨立山站開往嘉義站方向，中途不停靠車站，14 時 54 分行駛至嘉義線 16K+900M (位於木屐寮站、竹崎站區間)接近 43 號平交道時，第 1 車廂(SPC49)前軸轉向架 2 軸 4 輪出軌。

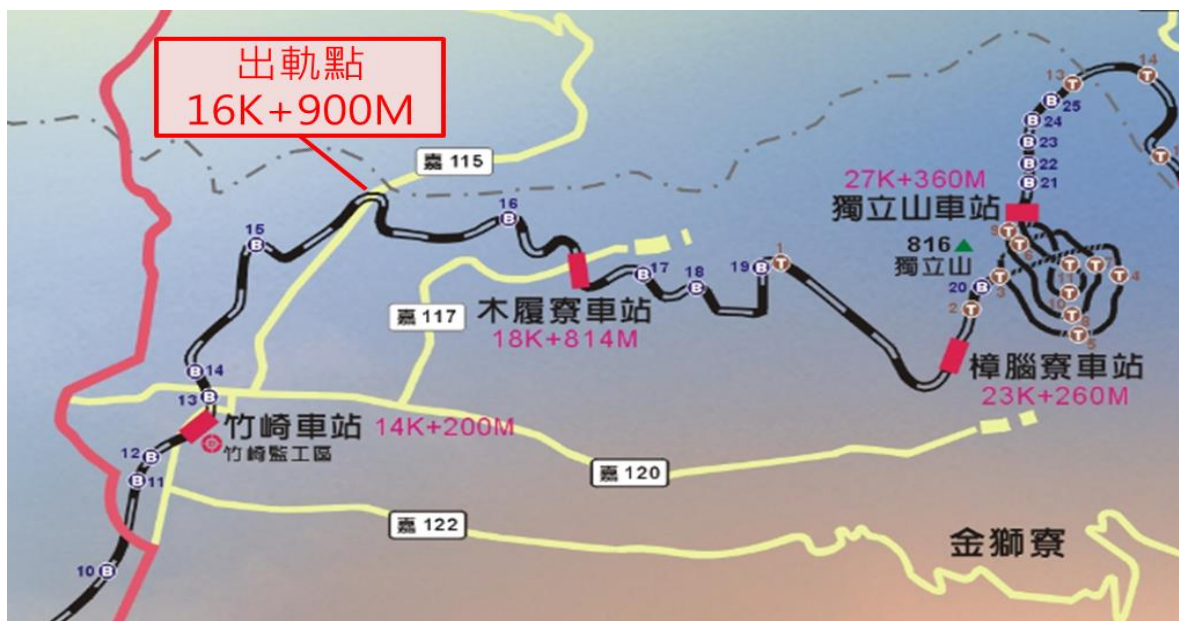
圖 3.2.1-1 事故路段示意圖

路線坡度：下坡路段 50‰；曲線半徑：40 公尺，超高 73mm；出軌地點里程為嘉義站起 16K+900；車輪爬上點里程為嘉義站起 17K+075M，詳圖 3.2.1-1。

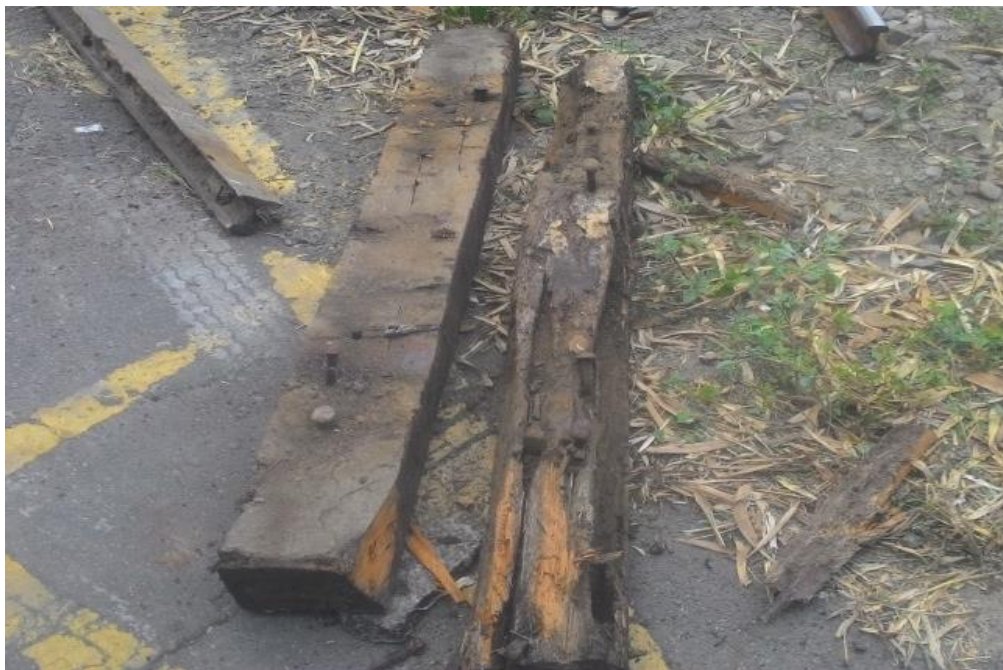
圖 3.2.1-2 AC 鋪面下枕木腐朽情形

3. 有關出軌處 AC 平交道道版下之枕木狀況，經查前述改善工程開挖作業時所保留現場原始枕木照片，可明顯發現 AC 鋪面下枕木已有腐朽之情事，如圖 3.2.1-2 所示，該處改善修復辦理情形詳圖 3.2.1-3~圖 3.2.1-6。

第 43 號平交道與公路交會之 AC 瀝青底部路基鬆軟、軌道沉陷，又因部分木枕受地表水逕流滲透影響致有腐朽情形，均使鋼軌支撐力不足而使列車爬上出軌。

- 一、請增訂外側護軌與主軌間距規範值，及訂定護軌與主軌於不同曲線半徑軌面容許高低差範圍，並納入養護標準作業程序。
- 二、有關抽換腐朽枕木作業，建議以 PC 枕暨扣件扣夾為主，並採交錯佈設(例如:每 5 根軌枕，其中包括 4 根木枕及 1 根 PC 枕)，藉此提升鋼軌與軌枕間之扣夾力及鋼軌支撐力，惟仍應視實際路線條件而定。
- 三、建議日後平交道與道路銜接處可改採可拆卸式平交道版及耐久性之

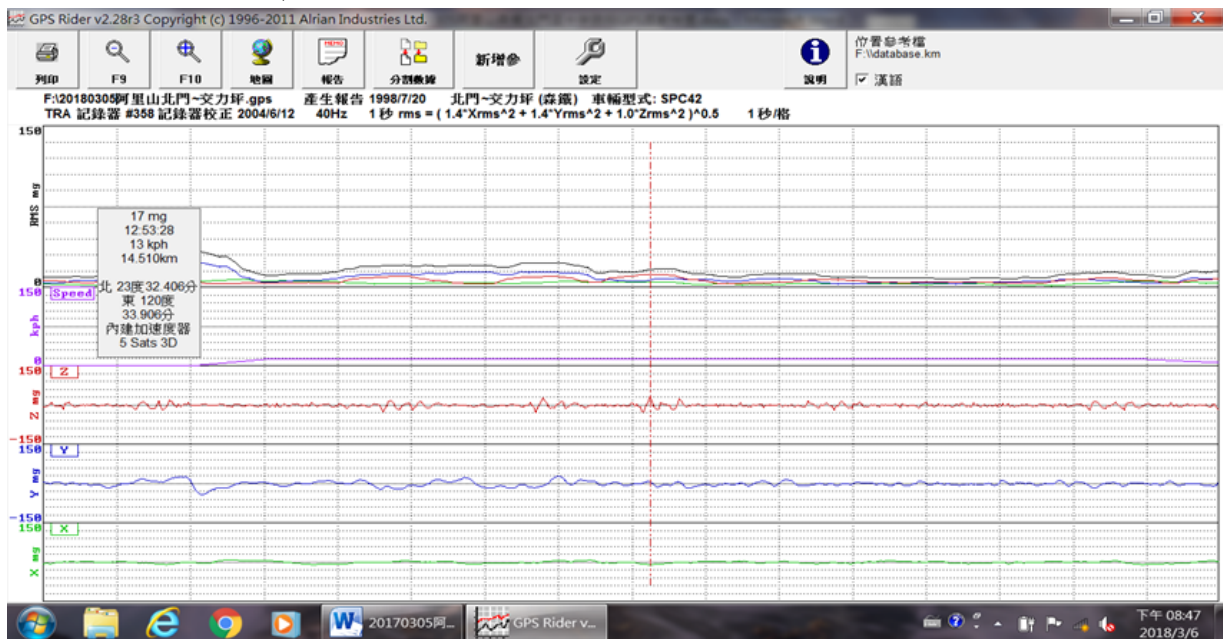
圖 3.2.1-7 事故路段動態不整量測結果

(3)另依據臺鐵局局本部 2 月 27 日成立事故專案小組於 3 月 5 日赴現地使用 GPS 振動測試儀量測結果(詳圖 3.2.1-7)，事故現場有高低不整現象，經查此處平交道係因受鋼軌接頭不良產生動態沉陷狀況。

- 四、日後進行平交道改善工程，建議重新改善排水設施，除採一般盲溝、縱橫向排水溝或側溝工法外，可研議路盤面路線橫斷面方向增設排水坡度，重要路線路盤面宜再鋪設瀝青混凝土防水層、甚至設置橫斷排水溝，俾有效處置防止路基表面水流滲入路基。
- 五、森鐵目前已採用手推式檢查儀進行靜態軌道線形幾何量測，建議可再進一步結合動態振動量測器進行路線檢查，或增購簡易動態沉陷量測設備，以模擬實際列車運轉造成軌道可能出現之浮動狀況，俾可預先掌握異常路況及提升旅客乘坐舒適度。
- 六、有關機車車輛檢修程序，建請增訂同一車廂之同一車軸、同一轉向架及不同轉向架之車輪輪徑差異標準，以及機車與車輛使用不同輪徑車輪之輪徑差異值標準，俾供檢修遵循。
- 七、對於森鐵機車及車輛之車輪檢查表，尚無車輪直徑量測項目，建請研議增列。
- 八、森鐵歷次定期設施設備檢測值之變化趨勢及報修至修復完工（位置、徵狀、量測數值等）相關訊息，未予有效分析及管控，建議可建置電腦化管理系統，俾強化設施設備狀況及維修作業掌控能力。

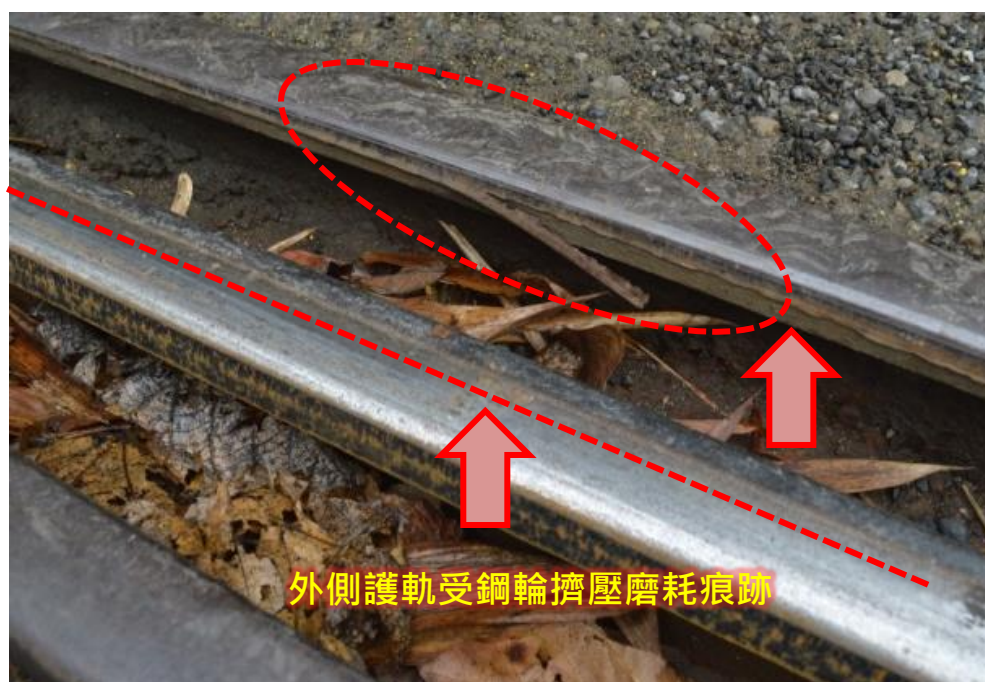
圖 3.2.1-8 事故路段軌道磨損示意

- (一) 經查該出軌路線，列車車輪拖行長度(16K+900M 至 17K+075M)共計約 175 公尺，現場勘查第 43 號平交道附近鋼軌之出軌點及爬上點位置（詳圖 3.2.1-8），可發現該平交道路段接近山壁路段存有路基流失、軌道沉陷之情事，且外側護軌已有受鋼輪擠壓磨耗痕跡。

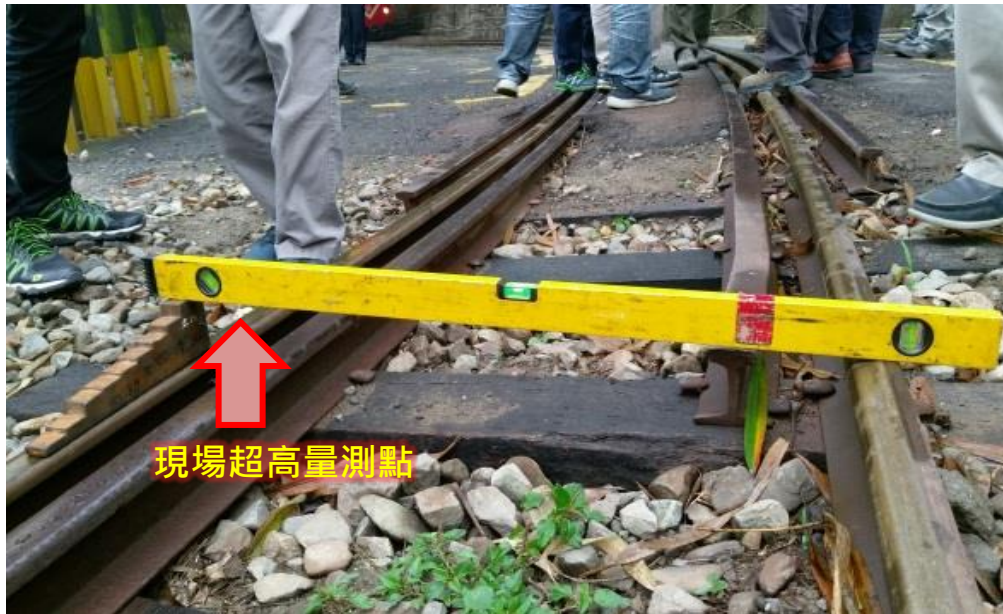
圖 3.2.1-9 現場量測超高示意

- (二) 爬上點鄰近位置之相關量測數據如表 3.2.1-8 及圖 3.2.1-9，事故地點曲線半徑 40M 軌道超高為 73mm。

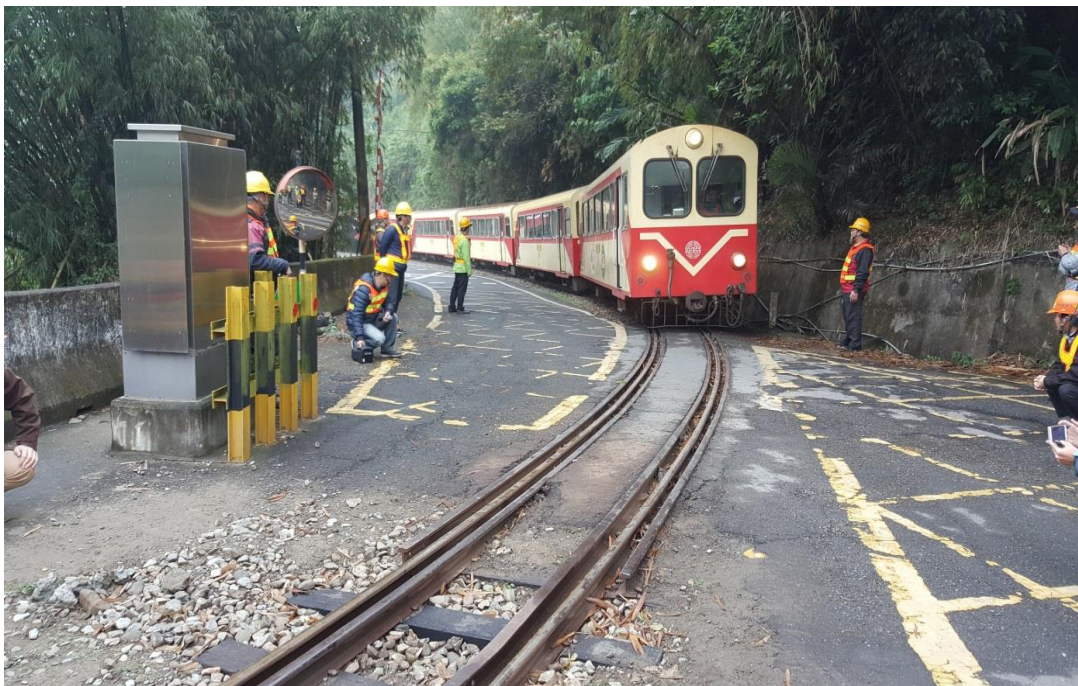
圖 3.2.1-10 現場平交道 AC 狀況

- (三) 現勘量測平交道路段 AC 鋪築長度約 11.75 公尺，並參採阿里山森林鐵路修建作業規定以軌枕間距為 60 公分計算，初估目視 AC 路面下已有腐朽情形之枕木共計約 20 根（詳圖 3.2.1-10）。

- 一、對於沿線平交道 AC 瀝青路面缺乏特別養護規定，易存有路基不良、主軌動態沉陷、護軌位移等情事，應予即刻改善，並檢討相關之鋪設及養護作業規定。
- 二、針對每季辦理路線與軌道幾何不整檢測之異常結果，缺乏積極因應處置作為，亦未落實追蹤控管，應重新檢討並研提改善作法。
- 三、事故路段之排水設施不良，易致雨水於地表逕流狀況下，衍生鋼軌表面因潮濕而降低車輪踏面與鋼軌接觸面摩擦力，爰應對排水不良現象予以檢討改善。
- 四、森鐵沿線平交道應依路線條件及環境，訂定出軌風險等級之判斷條件，並建立相對應之處置對策，納入路線養護標準作業程序，俾利規範及遵循。

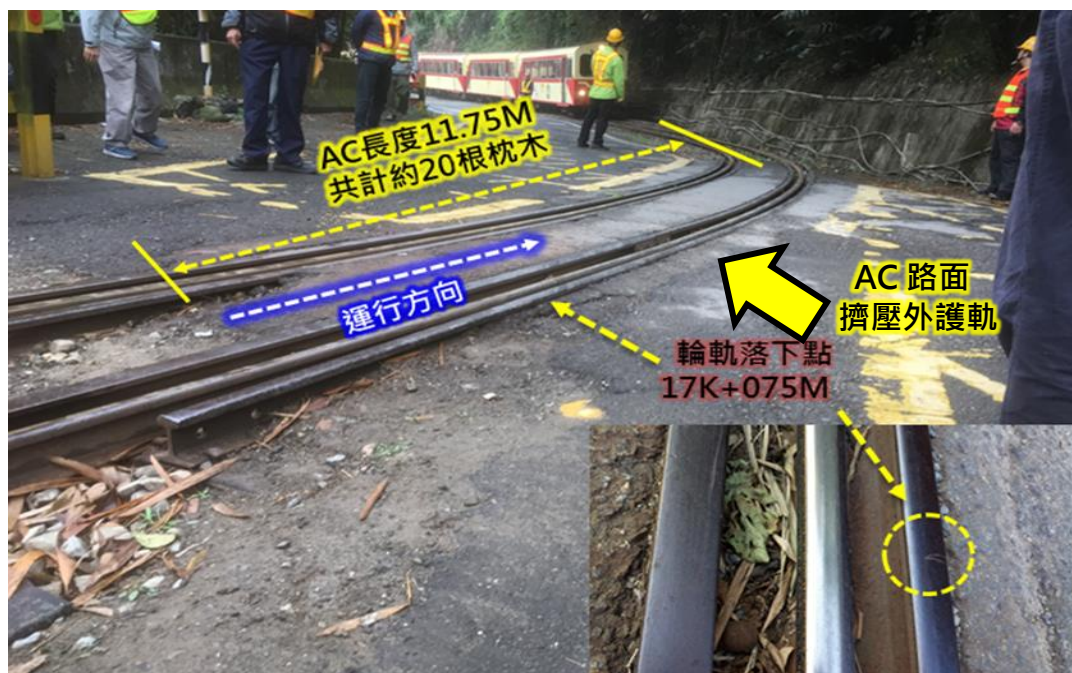
圖 3.2.1-11 現場平交道 AC 狀況

- (四) 因森林鐵路 17K+075 路段(43 號平交道)受 AC 路面車輛行駛擠壓（無設置軌撐），造成主軌與外護軌間距逐漸縮小，經現場估算客車

輪軌寬度(130mm)減去輪緣寬度(30mm)所剩之車輪踏面(100mm)，恰等同主軌內緣與外護軌之距離(詳圖 3.2.1-11)，加上外護軌受 AC 路面擠壓及鋼軌有沉降之情形，易致列車輪軌於行走時有爬至外護軌之可能(詳圖 3.2.1-12)，經現場列車進行車輛動態實測結果，研判確有出軌之虞(詳圖 3.2.1-13~圖 3.2.1-15)。

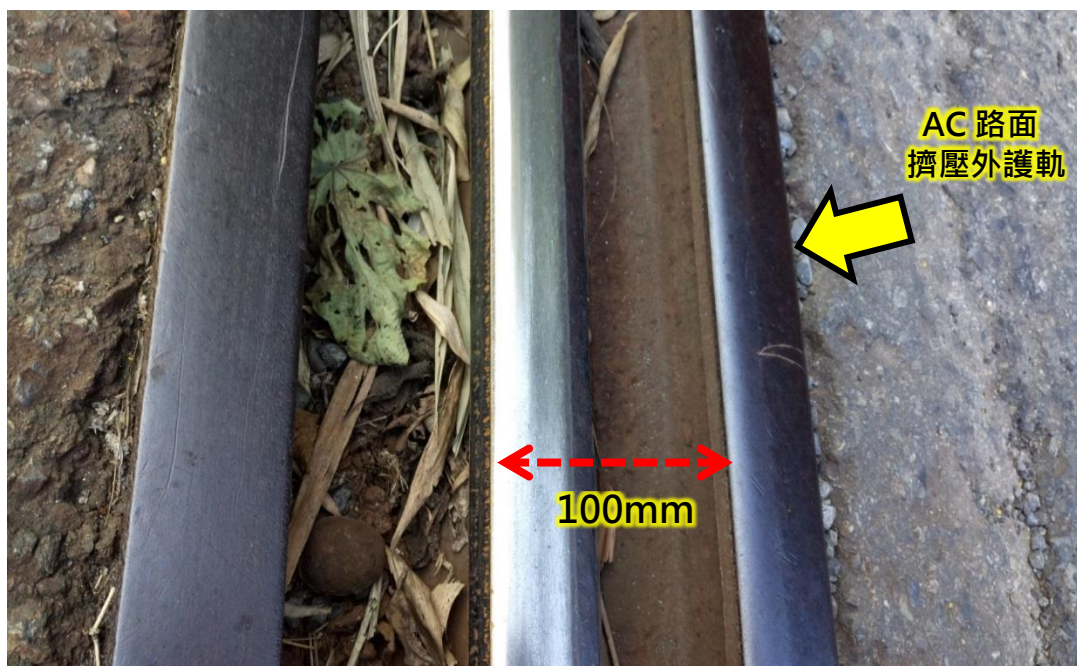
圖 3.2.1-12 現場爬上點示意

- (六) 綜上所述，由於本處平交道軌道覆蓋瀝青鋪面養護不易，疑似排水不良導致路基鬆軟及部分枕木腐朽，甚至軌道存有沉陷之情事，部分位置鋼軌低於鋪設於公路鋪面邊緣的護軌。列車通過時之載重與側向力使鋼軌向下向外位移，進一步使鋼輪外緣靠近護軌，亦可能使列車鋼輪外緣爬上護軌，致使輪緣抬升最終脫離軌道。

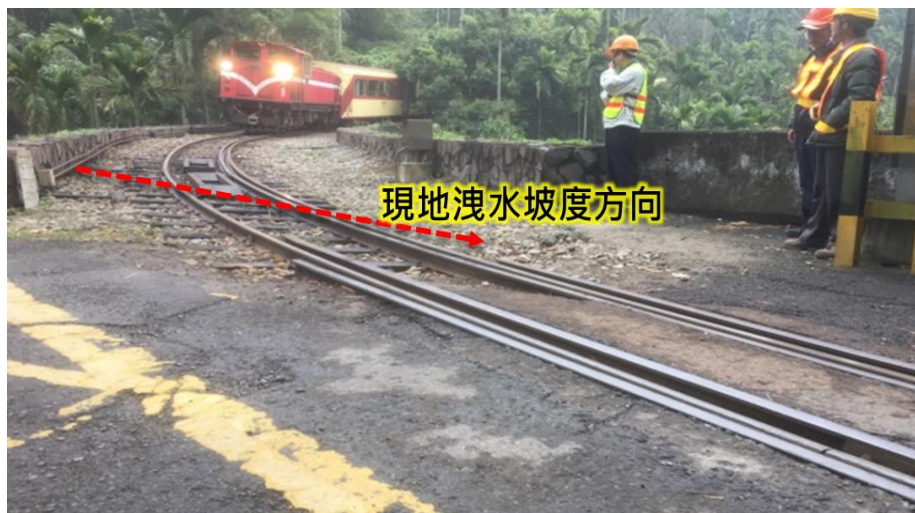
圖 3.2.1-16 現場洩水坡度示意

- (五) 經瞭解過去曾受民國 98 年莫拉克颱風重創造成多處路基坍滑流失，後續對於現場相關排水設施(盲溝、排水邊溝)並未加強妥處，致長期雨水由地表逕流入平交道段 AC 鋪面下枕木，導致存有部分腐朽之情事（詳圖 3.2.1-16）。

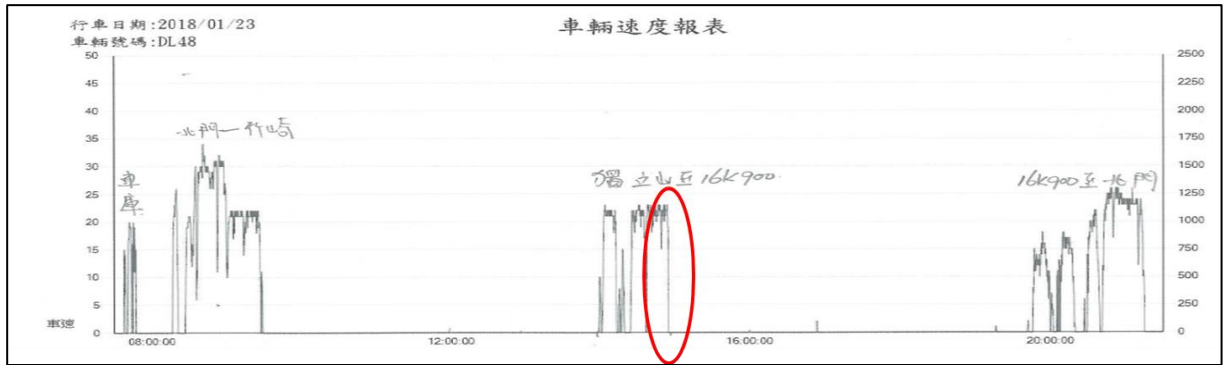
圖 3.1-1 出軌列車行駛速度顯示

事發路段速限 22 公里/時，事發車速 22 公里/時，無超速之情事。
