交通部鐵路行車事故專案調查報告

鐵路機構：行政院農業委員會林務局

發生日期：107 年 2 月 14 日

事故種類：正線出軌事故

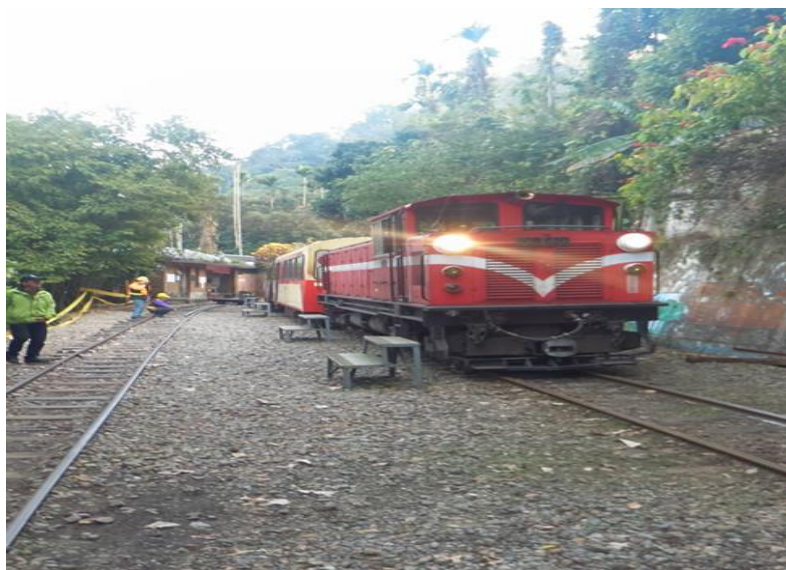
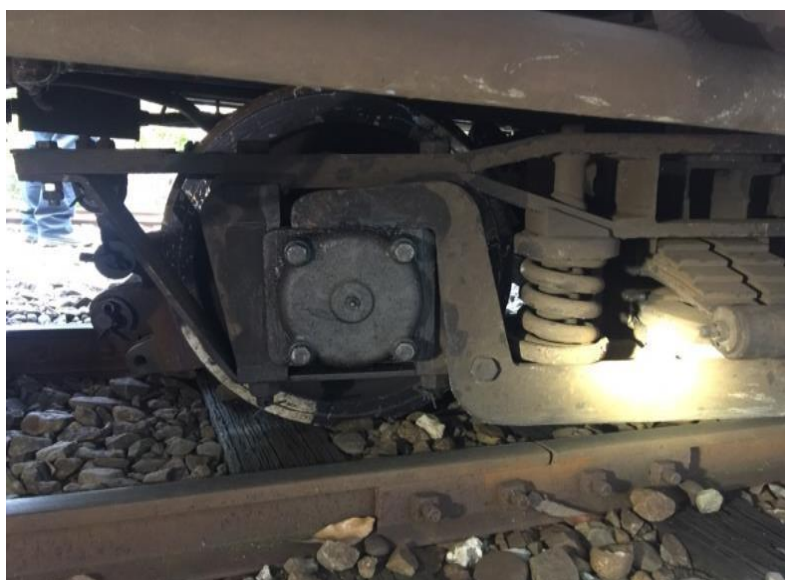
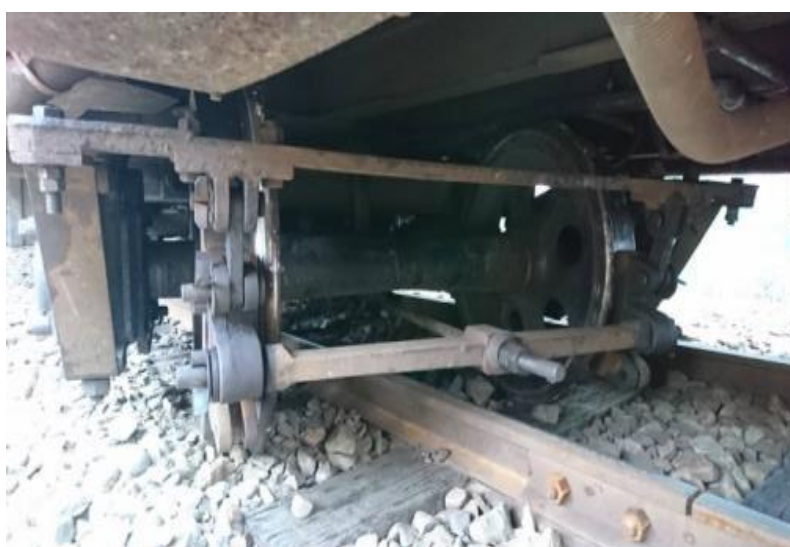
圖 2.1-2 事故現場照片

107 年 2 月 14 日 2 次車表訂 14 時由奮起湖車站開往嘉義車站，中途停靠梨園寮車站，梨園寮車站開出後，於 15 時 01 分行駛至嘉義線 27K+400M 準備停靠獨立山車站時，第 1 車廂(SPC49)前軸轉向架 1 軸 2 輪出軌。

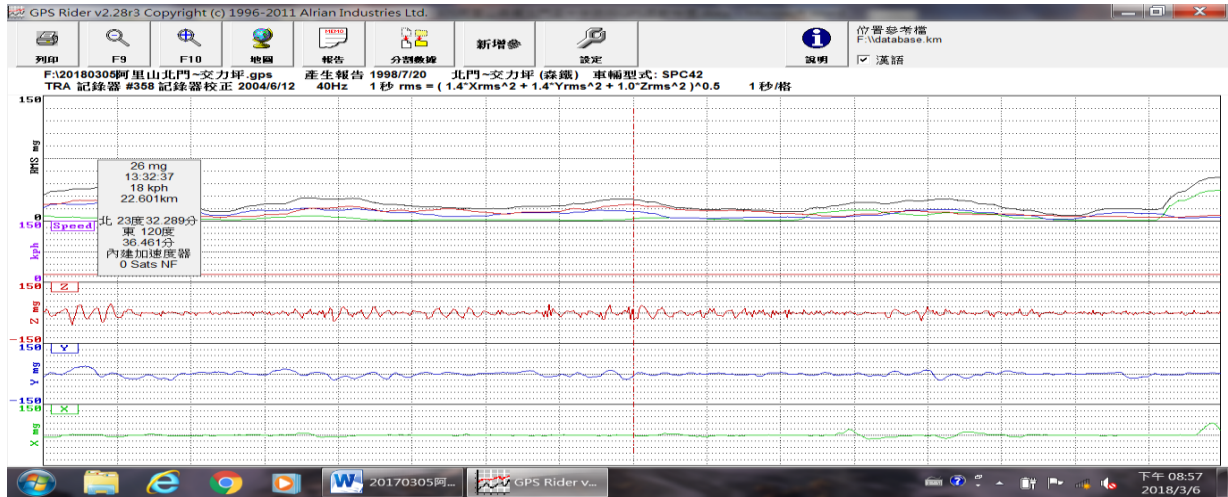
圖 3.2.1-2 事故路段動態不整量測結果

(3)另依據臺鐵局局本部2月27日成立事故專案小組於3月5日赴現地使用GPS振動測試儀量測結果(詳圖3.2.1-2)，事故現場亦有高低不整現象。

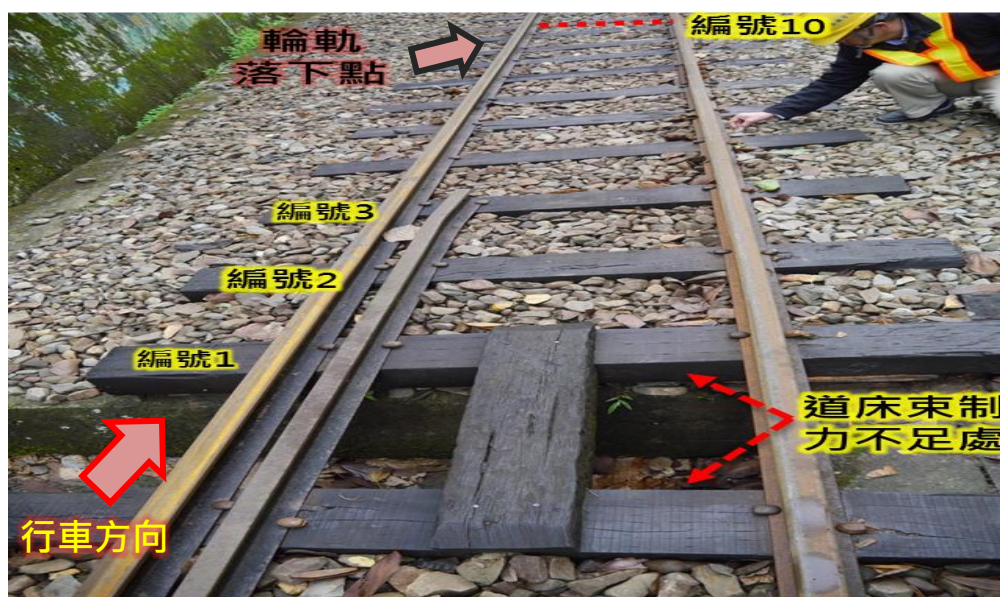
圖 3.2.1-3 出軌枕木近照示意

(一) 事故列車車輪軌落下點位於介曲線段之橫向排水溝(里程27K+407)起算編號10處枕木發生出軌(詳圖3.2.1-3)，並於編號11至編號22間(計12根枕木)，可見枕木表面有列車出軌之輪軌壓痕，詳圖3.2.1-4及圖3.2.1-5，研判出軌可能與列車進站時重壓通過此溝渠有關。

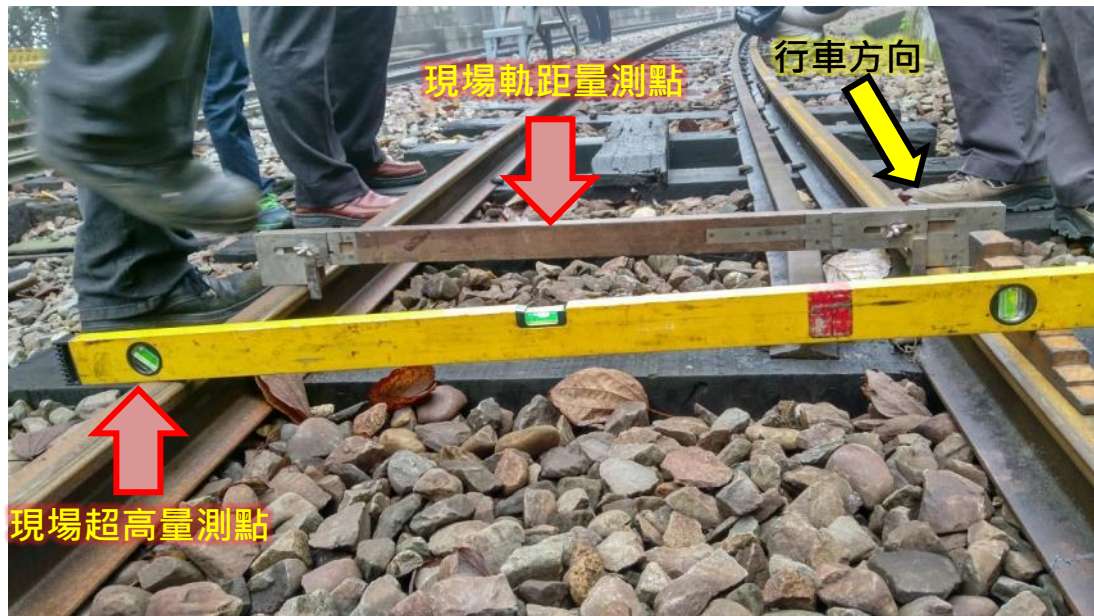
圖 3.2.1-6 現場量測超高與軌距示意

(二) 經量測事故地點 K27+400(舊里程標)位置，軌枕中心距約 57.25cm 大致符合「阿里山森林鐵路修建作業規定」標準間距 60cm 之規定；另出軌事故路段周邊相關線形資料如表 3.2.1-7 及圖 3.2.1-6，事故地點軌道超高為 73mm。

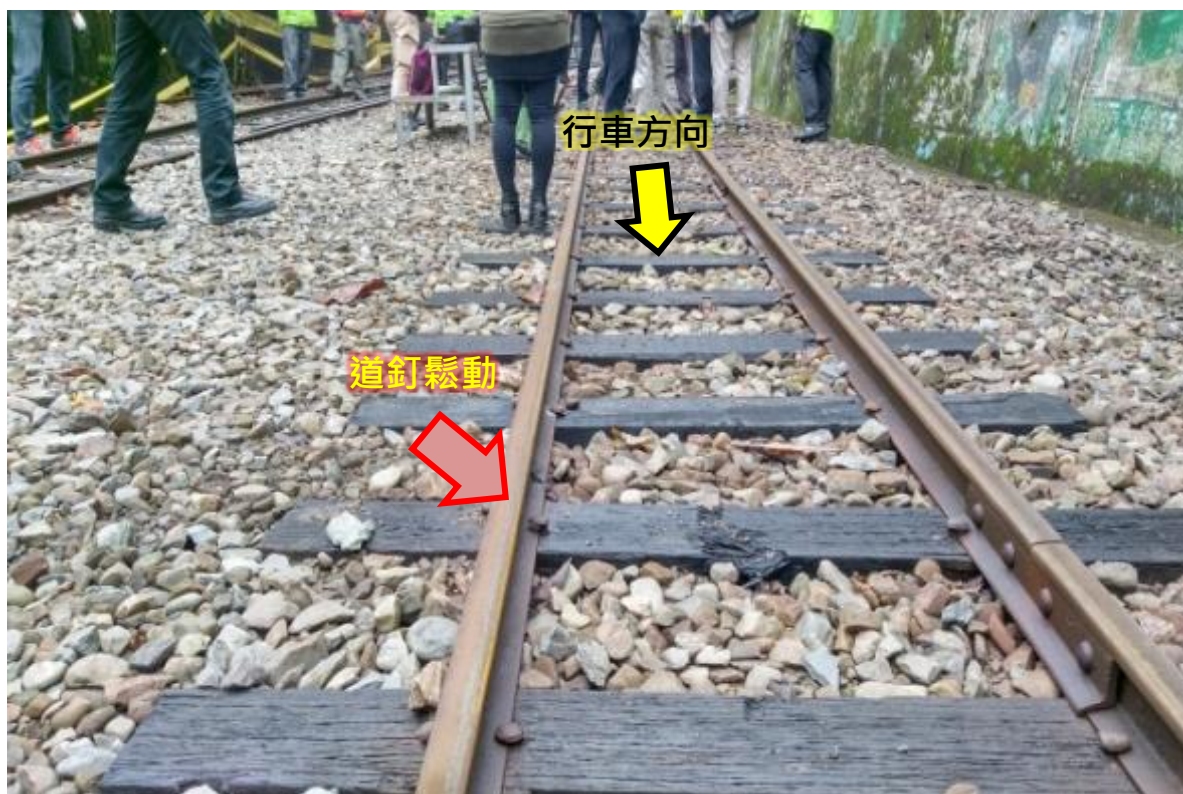
1. 當列車重壓通過車站臨近一橫向排水溝渠(里程 27K+407)時，可顯見鋼軌有上下浮動之情形，細查該溝渠處鋼軌之固定方式係於 2 根軌道之枕木下以墊木片支撐，因枕木緊臨排水溝，已失去道床束制，相鄰枕木亦約 5 根已鬆動，現場觀測已呈現路基不穩之情事，詳圖 3.2.1-7 及圖 3.2.1-8。

圖 3.2.1-7 軌枕壓痕及道釘鬆動

事故路段現場路基不良，橫跨溝渠兩側支撐不足，動態沉陷致列車動態行駛於事故路段時產生鋼軌上、下抬升浮動情形，外加部分道釘鬆脫及軌床下沉之現象，使車輪產生 3 點支撐、1 輪懸空現象導致出軌。

- 一、事故路段受限地形因素，出軌處木枕緊臨橫向排水溝，對於道床側向束制較顯不足，應研議有效補強方式或改善軌枕佈設位置及間距之妥適固定工法。
- 二、因軌枕與鋼軌間扣夾力不足，造成鋼軌浮動情形嚴重，請儘速採取補救措施並加強巡檢道碴厚度及路床承載狀況，以確保軌道之穩定。
- 三、事故路段路基不良，橫跨溝渠兩側支撐不足，致產生動態沉陷情形，應制定沿線溝渠路基穩固性及支撐性之巡檢機制。
- 四、針對每季辦理路線與軌道幾何不整檢測之異常結果，缺乏積極因應處置作為，亦未落實追蹤控管，應重新檢討並研提改善作法。

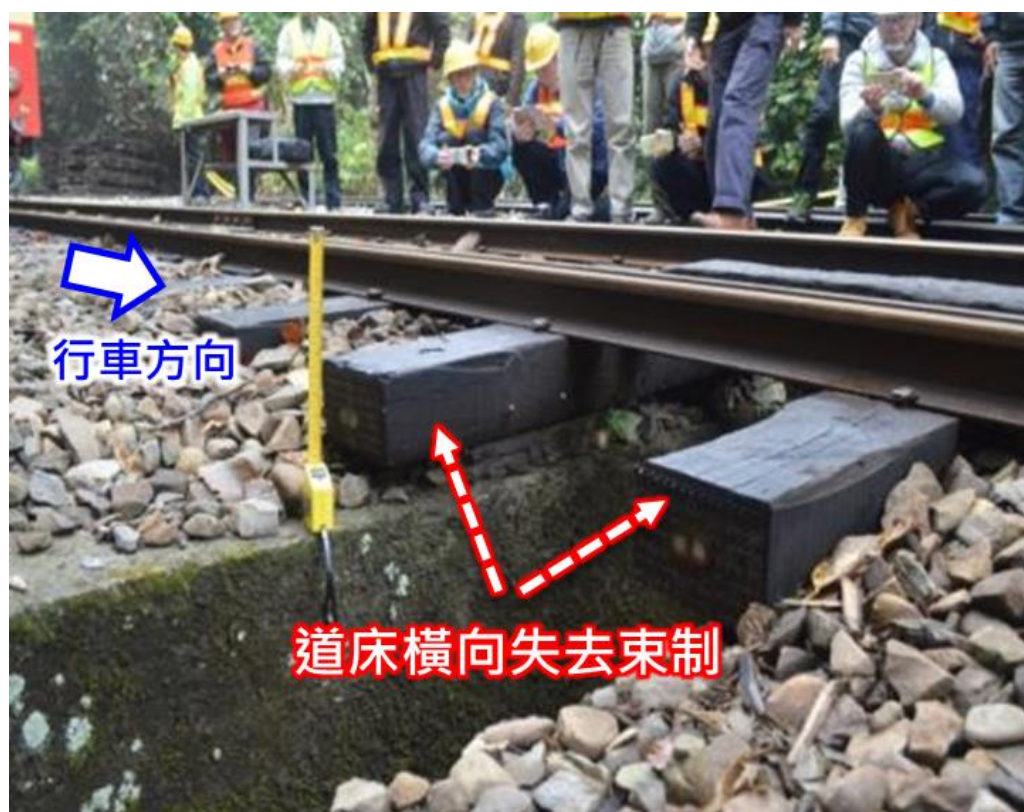
圖 3.2.1-8 枕木橫向束制不足

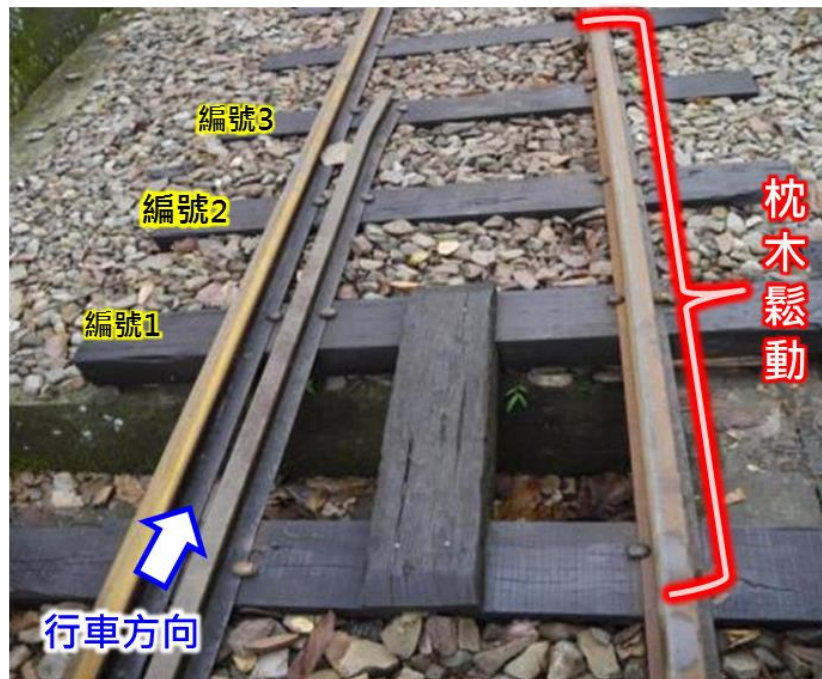
圖 3.2.1-9 橫向排水溝示意

2. 當列車重壓駛通過橫向排水溝渠時(詳圖 3.2.1-9),可顯見軌框顯著下沉且軌枕與鋼軌間扣夾力不足,致軌道垂直位移量大,呈現該處路基承载力不足之現象,當列車以營運速度通過之垂向與側向位移量偏大使鋼軌有明顯上下浮動之情事(詳圖 3.2.1-10 ~圖 3.2.1-12),此處存有發生出軌之潛在風險。

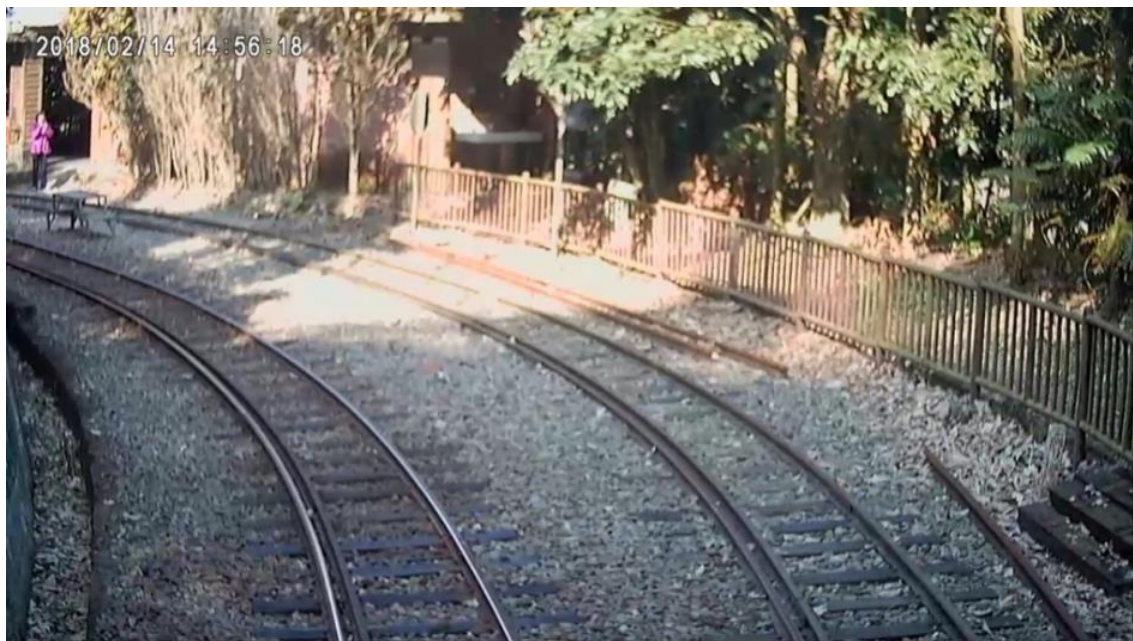
圖 3.4-1 出軌列車行車畫面 1

在無法得知當時列車進站行駛速度下，透過調閱當時出軌畫面進行現況描述：當列車行經獨立山站前隧道出口轉彎減速進站時，並無發生任何異常狀況（詳圖 3.4-1），惟當緩速進站通過一排水溝渠後（詳圖 3.4-2），再通過約 2 個臨時月臺後預備停車時，即發生出軌之情事（詳圖 3.4-3）；然對於實際行駛速度仍無法由影片予以確認。
