# 交通部鐵路行車事故專案調查報告

鐵路機構：行政院農業委員會林務局

發生日期：107 年 2 月 25 日

事故種類：正線出軌事故

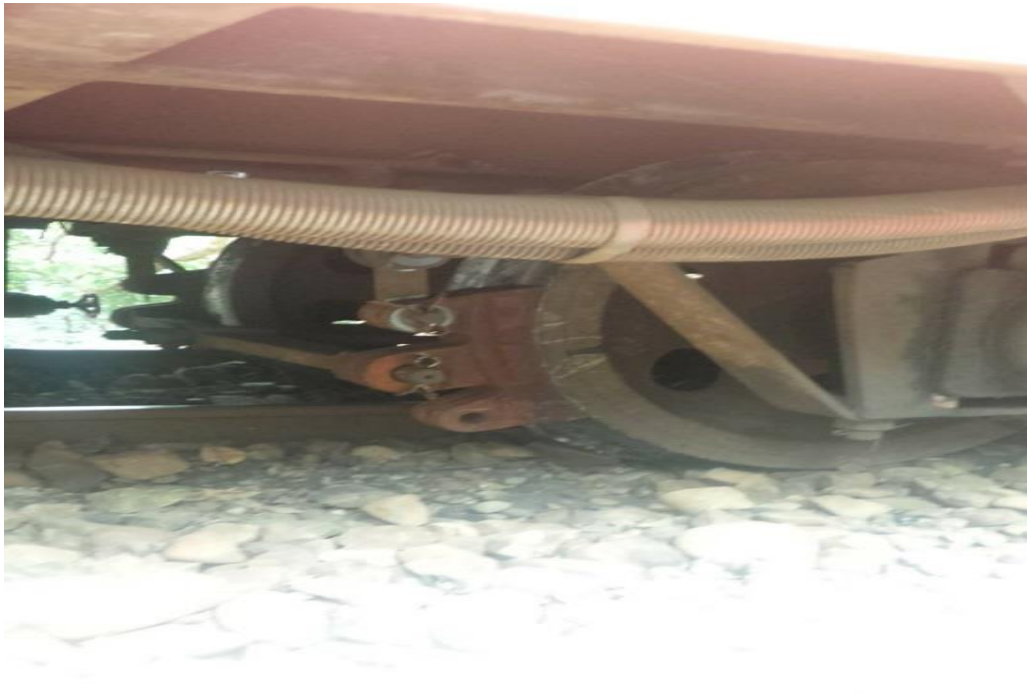
圖 2.1-2 事故現場照片

107 年 2 月 25 日 312 次，表定 14 時 30 分由奮起湖車站開往嘉義車站，中途停靠樟腦寮車站後開往竹崎車站，15 時 56 分行駛至嘉義線 20K+445M(樟腦寮車站、木屐寮車站區間)時，第 2 車廂(APC3)後軸轉向架 2 軸 4 輪出軌，然該列車滑行至嘉義線 19K+700M 停止。

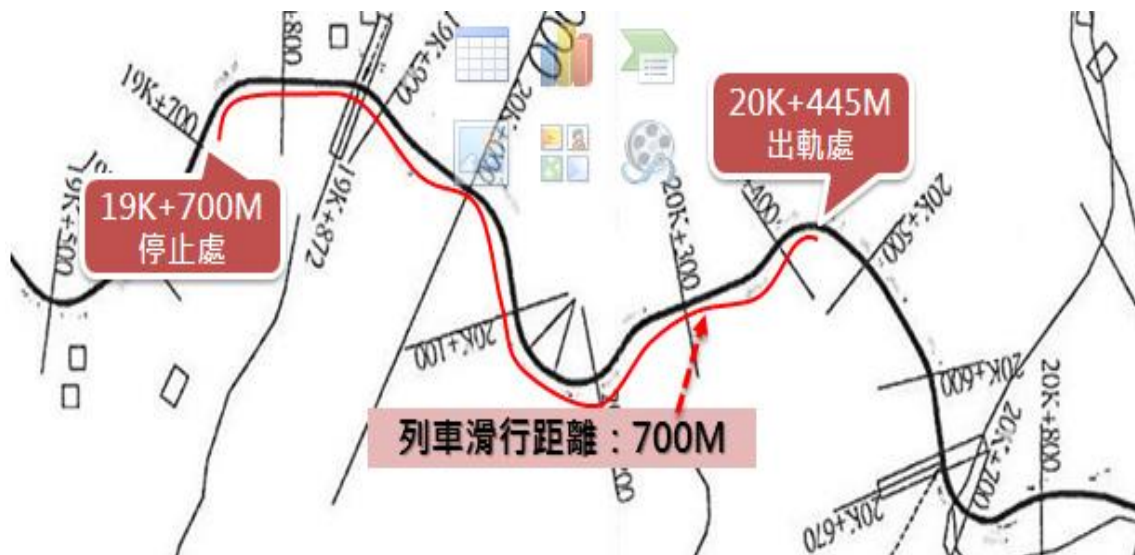
圖 3.2.1-1 列車滑行距離 700M(20K+445M~19K+700M)

路線坡度：下坡路段50‰；曲線半徑：160公尺，超高15mm，；出軌地點20K+445M，停止點位於19K+700M，出軌後共計拖行距離約700M。另事故現場周邊線形相關資料，如圖3.2.1-1、圖3.2.1-2所示。

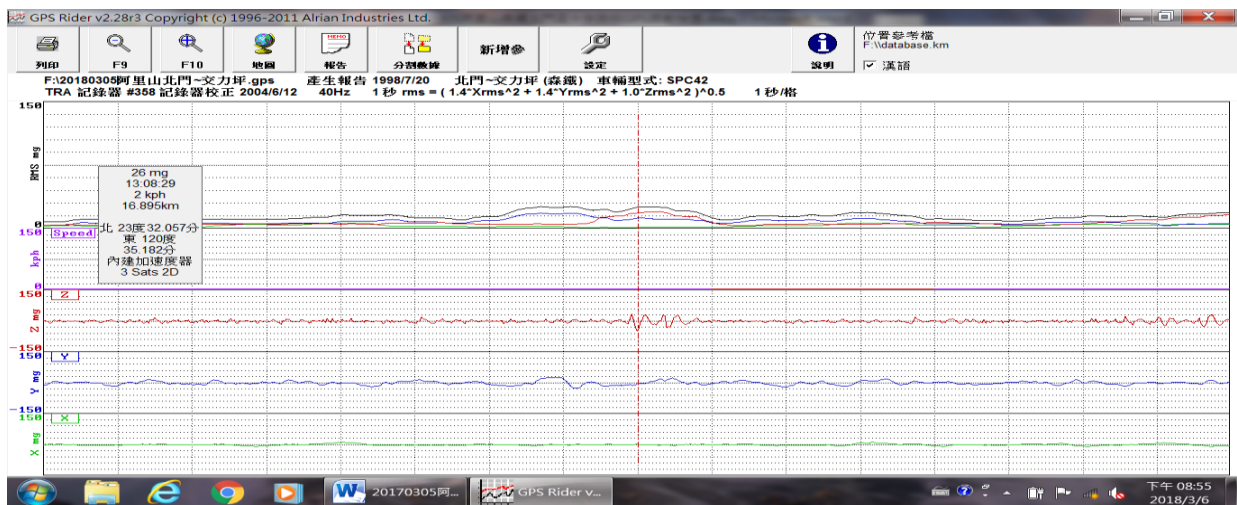
圖 3.2.1-3 事故路段動態不整量測結果

(3)另依據臺鐵局局本部 2 月 27 日成立事故專案小組於 3 月 5 日赴現地使用 GPS 振動測試儀量測結果(詳圖 3.2.1-3)，事故現場亦有高低不整現象，經查係道床泥化鋼軌接頭所致，已即刻要求現場抽換部分枕木辦理改善。

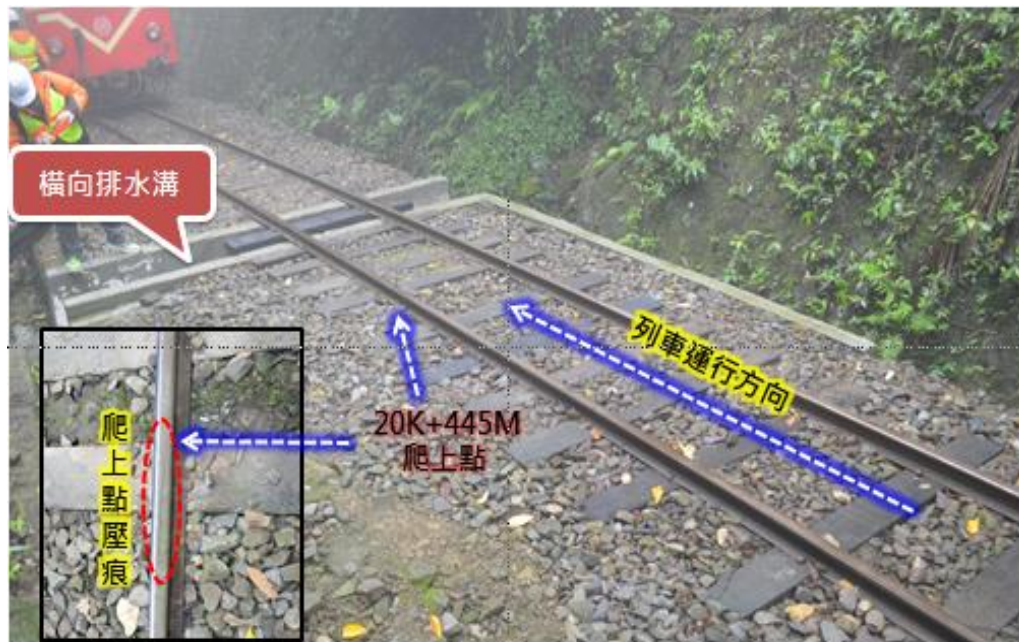
圖 3.2.1-4 事故地點相對位置示意

- (一) 事故路段距離出軌爬上點（20K+445M）附近有一處排水溝渠(詳圖 3.2.1-4)，事後現場量測數據如表 3.2.1-7 及圖 3.2.1-5，位處曲線半徑 160 公尺，軌道超高 18mm 處，經現勘時量測軌距、曲線半徑及超高相關幾何資料，符合現行森鐵修建養護規範標準。

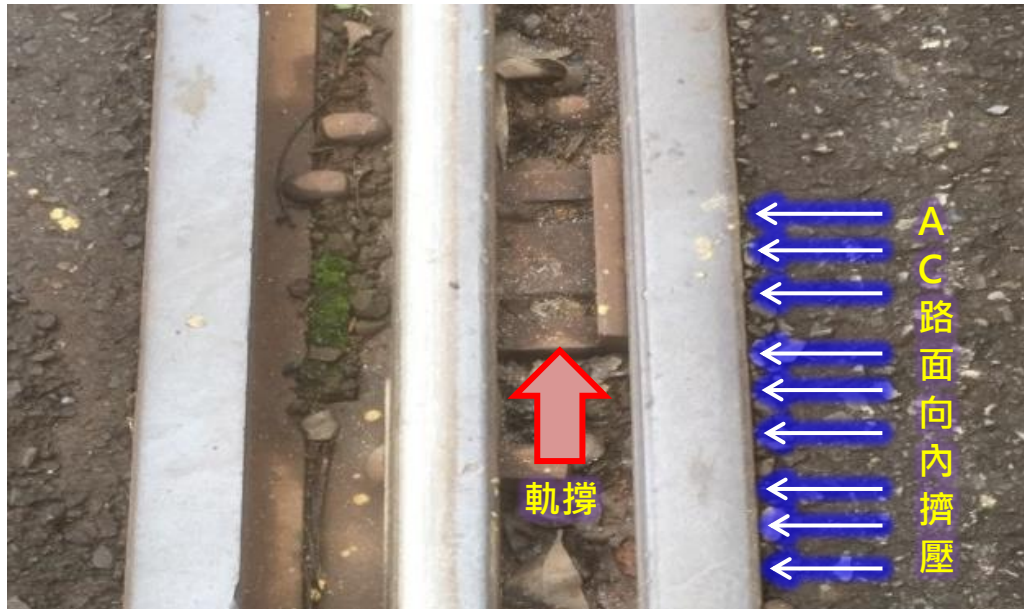
圖 3.2.1-6 鄰近平交道處 AC 路面軌道狀況

3. 另出軌停止點(19K+700M)位置鄰近一處平交道，現勘時發現亦存有 AC 路面受地形因素向內擠壓外側護軌，造成該平交道路段軌撐間距逐漸縮小之情事。雖非造成本次出軌之原因，惟此現象已對營運安全存有影響之虞，詳圖 3.2.1-6。

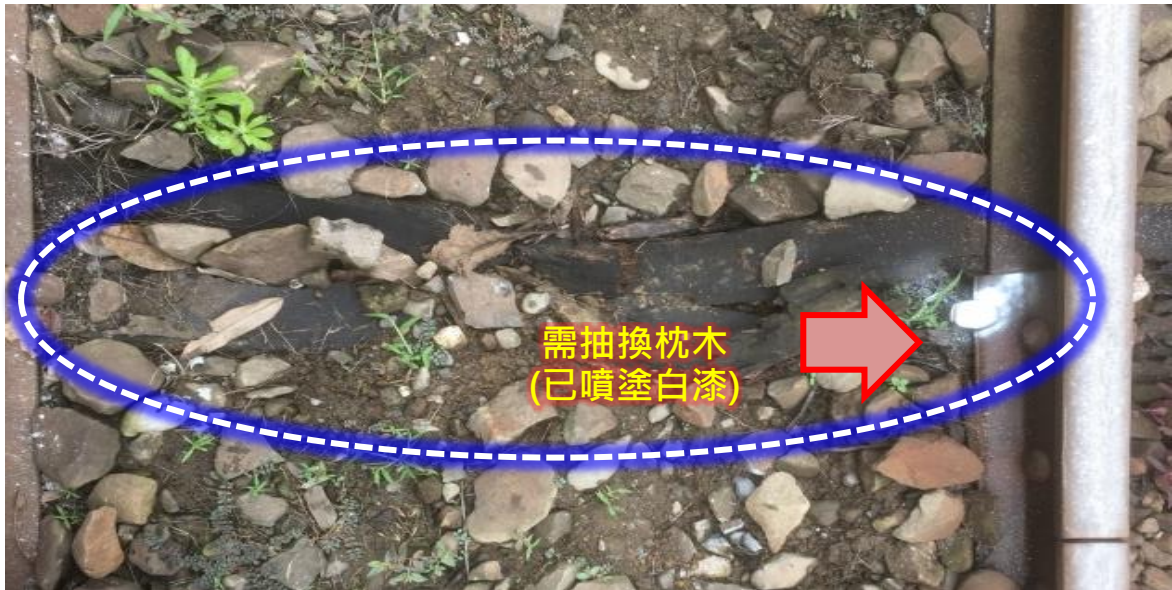
圖 3.2.1-7 現場量測示意圖

1. 調查小組於現勘時發現多處經現場單位噴白漆標記處(詳圖 3.2.1-7)，當下已要求盡速辦理出軌路段受損及抽換枕木部分，經森鐵處事後答覆：「有關本出軌案後，調查所須抽換枕木共計 136 根，相關辦理情形已於 107 年 3 月 15 日辦理抽換作業完成」。

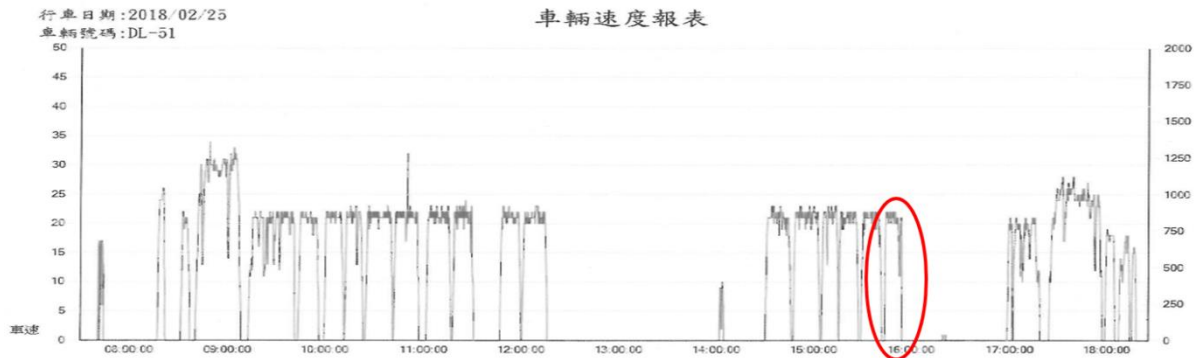
圖 3.4-1、出軌列車行駛速度顯示

事發路段速限 22 公里/時，事發車速 21 公里/時，無超速之情事。

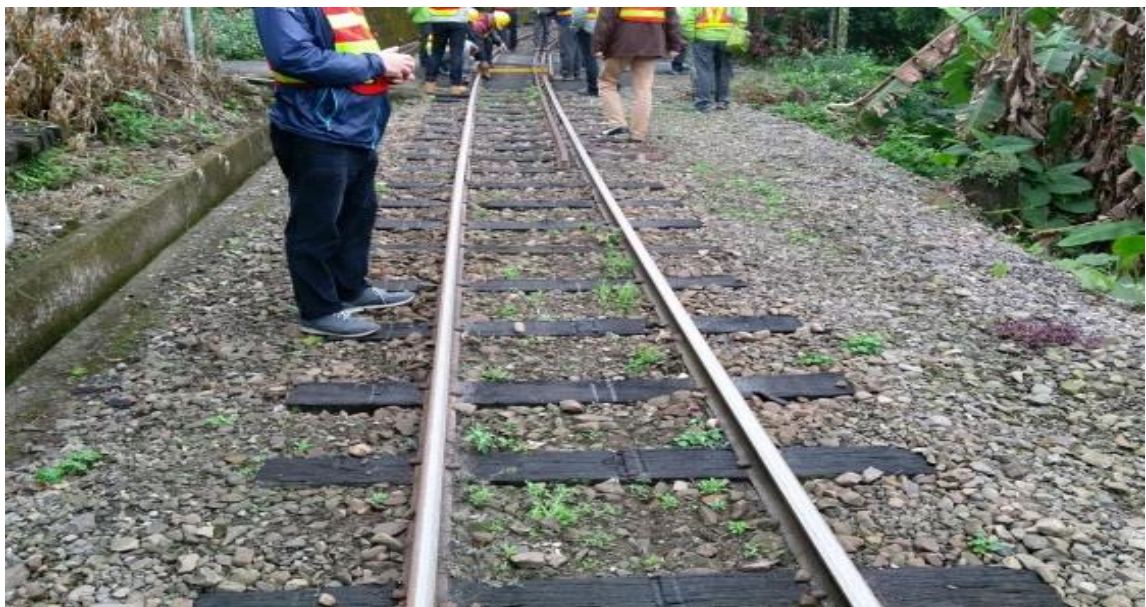
圖 3.4-2 列車出軌輪軌壓痕

本案出軌地點自嘉義站起 K20+445M 出軌後碰撞地面開始拖行，至停止於 K19+700M，總計列車拖行距離約 700M；查森鐵處於 3 月 5 日召開事後檢討會議已要求在此處噴泥嚴重路段未辦理改善工程前，將設置慢行標誌，限制各級列車以 12km/hr 以下降速通過，以維行車安全。

事故路段因氣候易潮濕，加上路基排水狀況不佳，造成該路段有多處噴泥現象，當鋼軌受列車重壓下沉致軌枕沉陷、鋼軌產生前後高低不整之現象，在列車於動態行駛下易致鋼軌單邊下沉產生平面性扭曲，使車輪浮動爬上出軌。
