交通部鐵路重大事故專案調查報告

鐵路機構：臺灣鐵路管理局

發生日期：106 年 4 月 6 日

事故種類：正線出軌事故

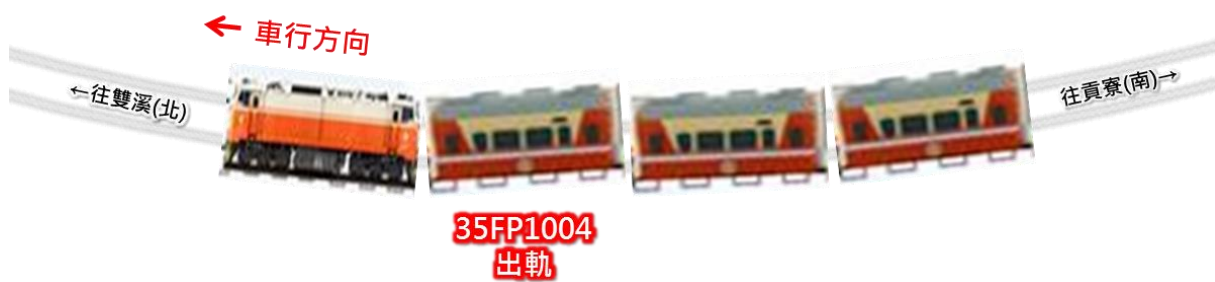
圖 2.1-2 列車出軌示意圖

106 年 4 月 6 日 01:30 第 8121 次迴送列車以馱運方式將 35FP1004 號燒軸客車送回檢車段檢修，於行駛至貢寮-雙溪站間西正線 K23+800 處時，燒軸客車之馱輪器出軌，連帶造成客車第 4 軸全軸出軌。

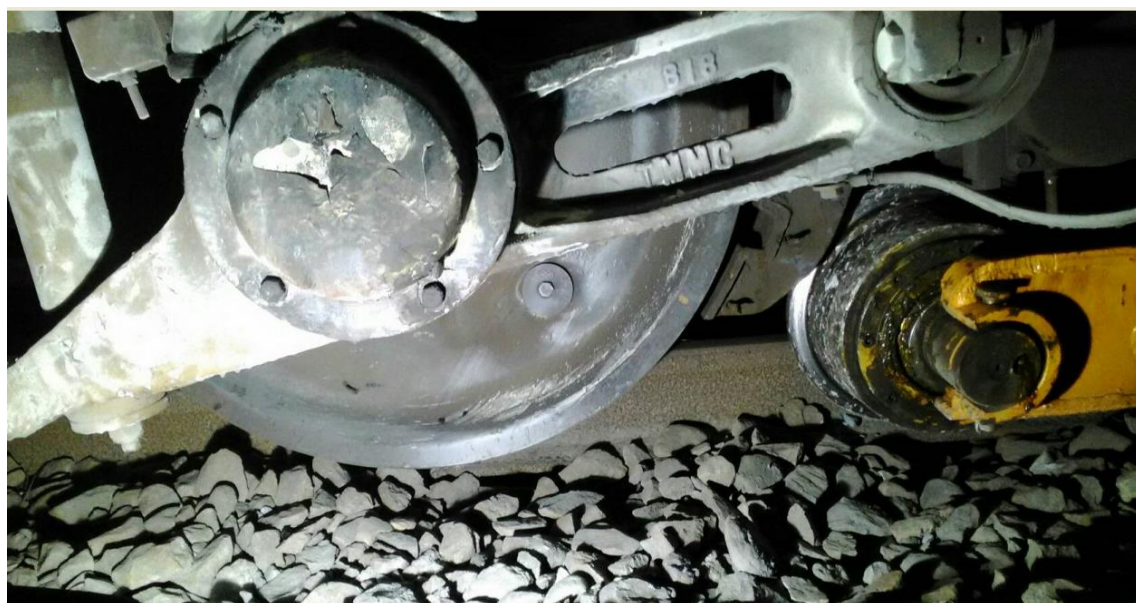
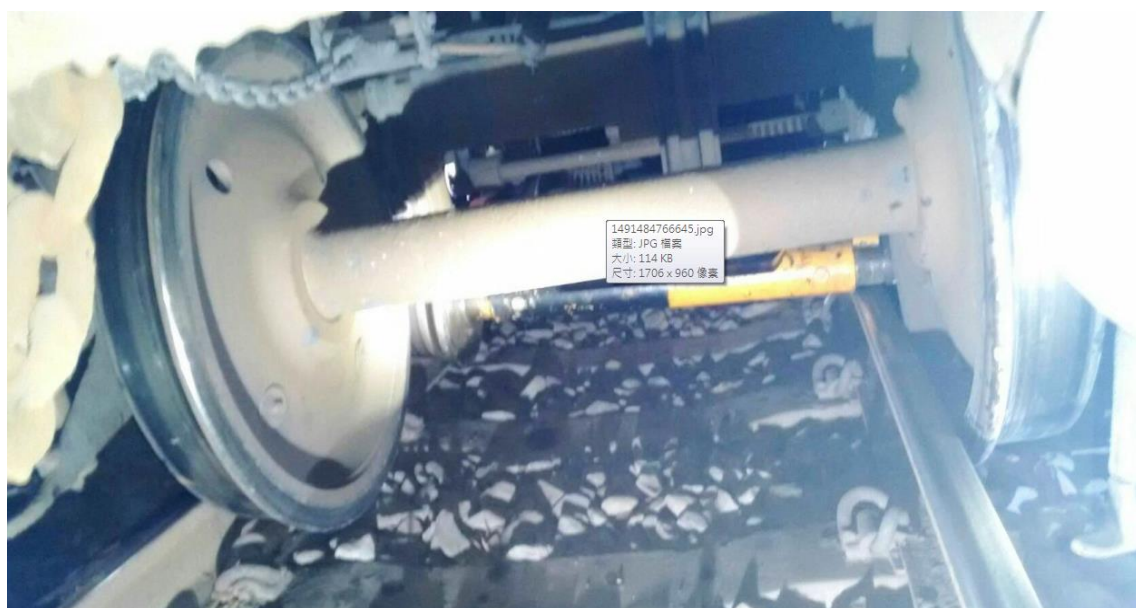
圖 2.1-3 35FP1004 號客車出軌照片

第 8121 次列車於 6 日 01:30 行駛至貢寮-雙溪站間西正線 K23+800 處時，支撐故障客車第 4 軸之馱輪器出軌，連帶造成故障客車第 4 軸全軸出軌。經七堵機務段、臺北檢車段派員搶修，出軌車輛於 08:55 復軌、09:25 拖回雙溪站後，恢復雙線行車。故障客車於 7 日 13:54 迴送至七堵貨場。

- 一、人員傷亡：無。
- 二、設備受損：馱輪器之軸承位移、車輪內面距離不足與踏面擦傷、外側架固定插銷 2 支受損變形，外側架 2 號及 3 號固定插銷孔變形擴大。
- 三、運轉延誤：搶修期間貢寮-雙溪站間採東正線單線雙向運轉，影響列車計 20 列次、總延誤時間 187 分鐘。

由於事故列車編組中除故障客車軔機隔離外，其他 1 輛機車及 2 輛客車均軔機正常，形成軔力不均且機車軔力大於其他客車。推判在此條件下，列車行經彎道且緊軔控速發生「前阻後擁」情事，將故障車車輪推離浮上馱輪器安裝座，導致出軌。

- 一、鑑於近 10 年共有 7 種車型發生燒軸，應針對各車型及各種設備損壞於馱運搶救時所應採取之編組型態、配套機制及決策層級予以檢討，並就搶修馱輪器使用須知進行必要修正。
- 二、對於馱運車輛運轉注意事項，除應納入司機員相關訓練課程外，另經指派操作馱運車輛之司機員，應於其執勤前加強相關事項之提醒。

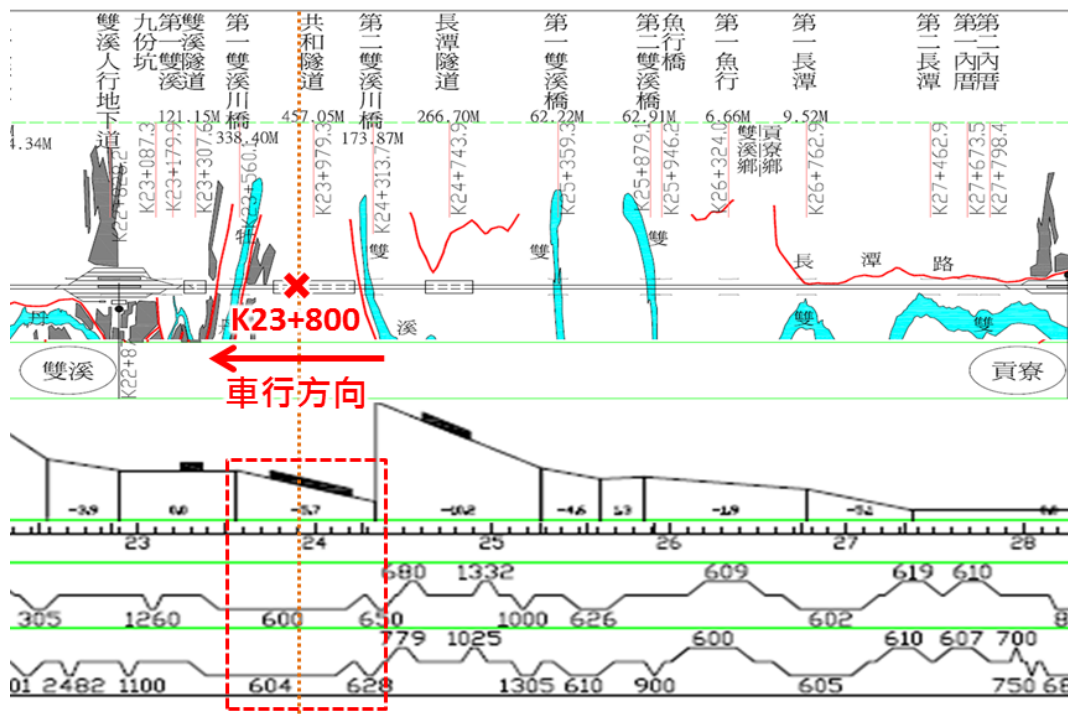
圖 3.2.1-1 事故路段線形資訊

事故地點里程為宜蘭線 K23+800 處，路線坡度為 5.7‰ 上坡路段，曲線半徑為 604 公尺，詳圖 3.2.1-1。

事故發生後，立即針對 K23+770~K23+845 範圍，每間隔 5 公尺進行軌道量測，結果顯示軌距為 1064~1068 公厘、水平超高為 0~+3 公厘、磨耗值為 1~4 公厘，均在正常範圍內。

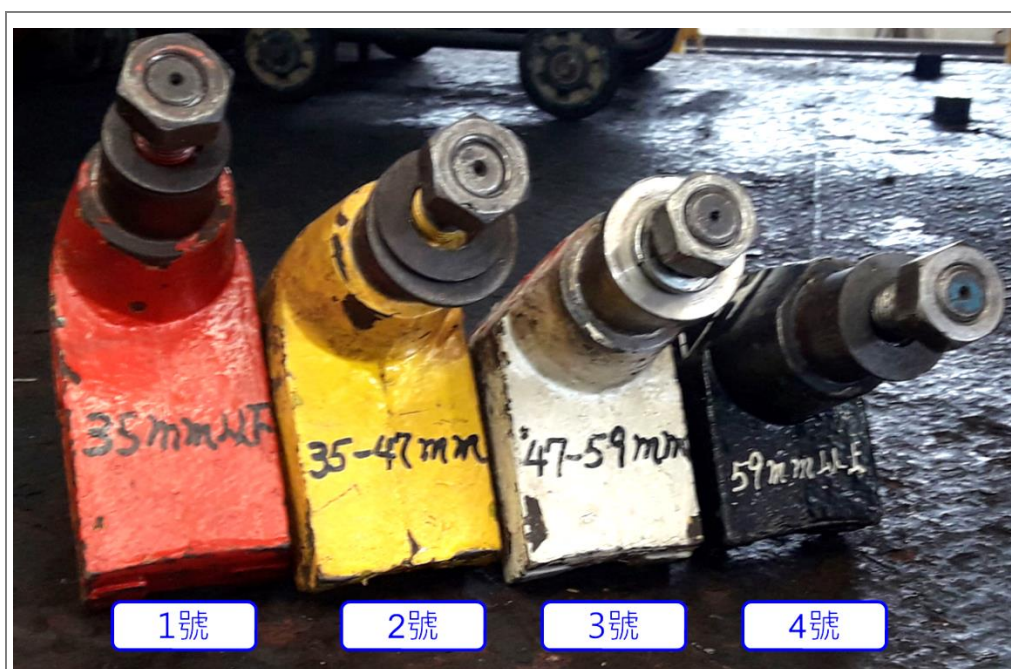
圖 3.2.2-2 馱輪器支撐架種類

事故車輛踏面(輪箍)厚度經當日現場量測為 34.5 公厘，故使用 1 號支撐架。

- 一、針對安裝馱運器時之踏面厚度量測及所使用支撐架編號，以及馱運過程中隨車檢查員下車檢視車輛裝載情形等規定，請研議制定檢查紀錄表單並宜拍照存證。
- 二、請檢討建立馱輪器之定期保養機制並作成紀錄。
- 三、對於馱輪器於通過彎道半徑較小路段之運轉速限，有無檢討降低之必要，建議可委請學術單位進行相關研究。
- 四、請針對與莒光號車輛使用同型軸承之其他車輛，建立預防性保養機制，除制定軸承使用壽年外，並應排定老舊軸承汰換期程及建立相關列管機制；另針對軸承滾柱與保持器之間隙，應納入定期檢修項目進行量測並制定合格標準。

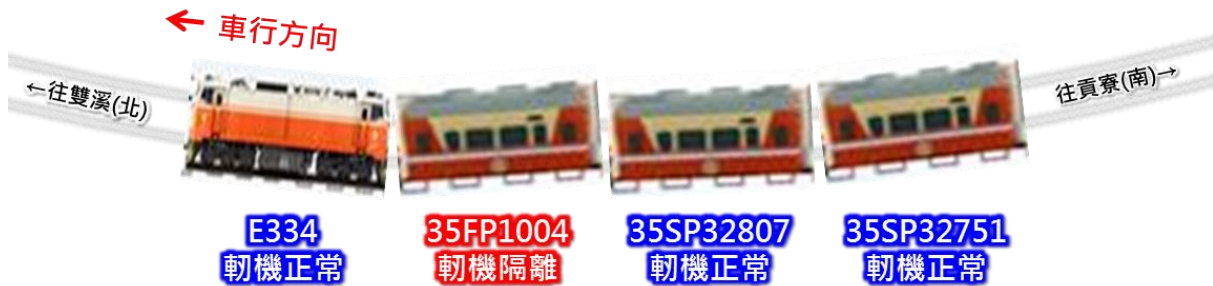
圖 3.4-1 事故列車軔機狀態示意圖

事故編組中，除故障客車軔機隔離外，其他車輛軔機正常(詳圖 3.4-1)，形成軔力不均且機車軔力大於故障客車及後部 2 輛客車。

1. 搶修馱輪器使用須知僅規範一般共通性事項，未針對不同車種之運轉差異，制定相對應之注意事項。
2. 臺鐵局已於該須知增訂「以馱輪器辦理事故客貨車迴送時，應以單一故障車迴送為宜，必要時僅可加掛守車」之規定，以避免控速及韌力不均造成衝動。

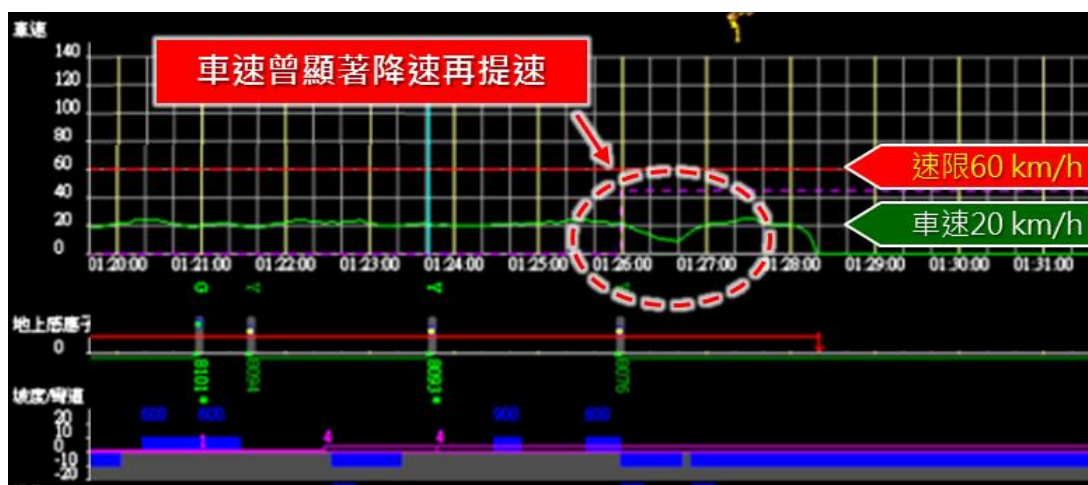
圖 3.4-2 事故列車車速變化

1. 事故路段速限 60 公里/時，馱運速限 25 公里/時，事發車速 20 公里/時，無超速情事。
2. 臺鐵局人員於調查會議中表示，事發前曾有一段速度有顯著降速再提速之過程(詳圖 3.4-2)，認為類此操控較容易產生車輛衝動。惟對於車速 10~20 公里/時之加、減速變化，是否產生顯著衝動，尚無具體證明。
