交通部鐵路重大事故專案調查報告

鐵路機構：臺灣鐵路管理局

發生日期：106 年 4 月 30 日

事故種類：正線出軌事故

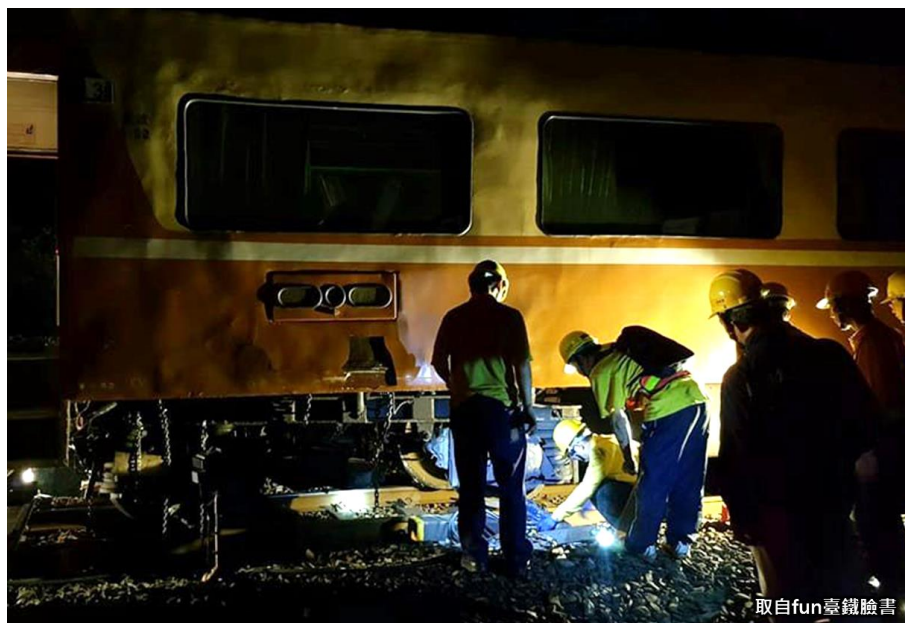
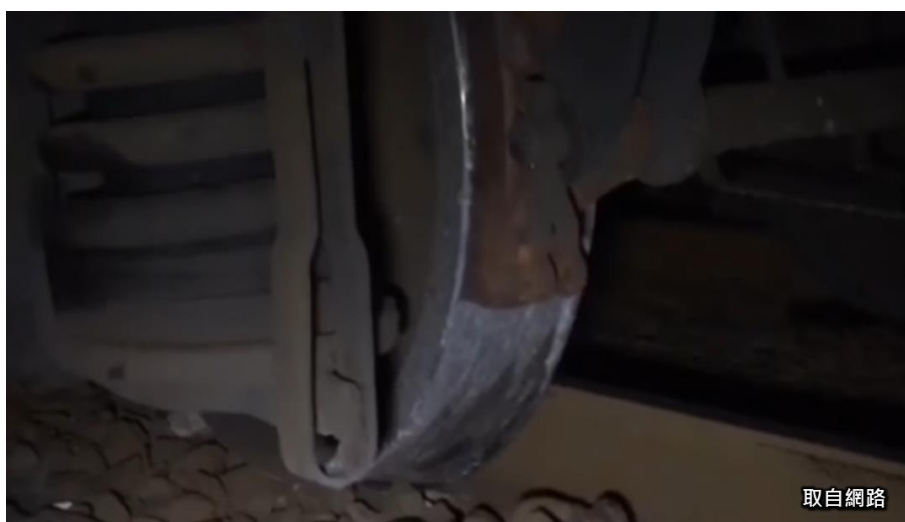
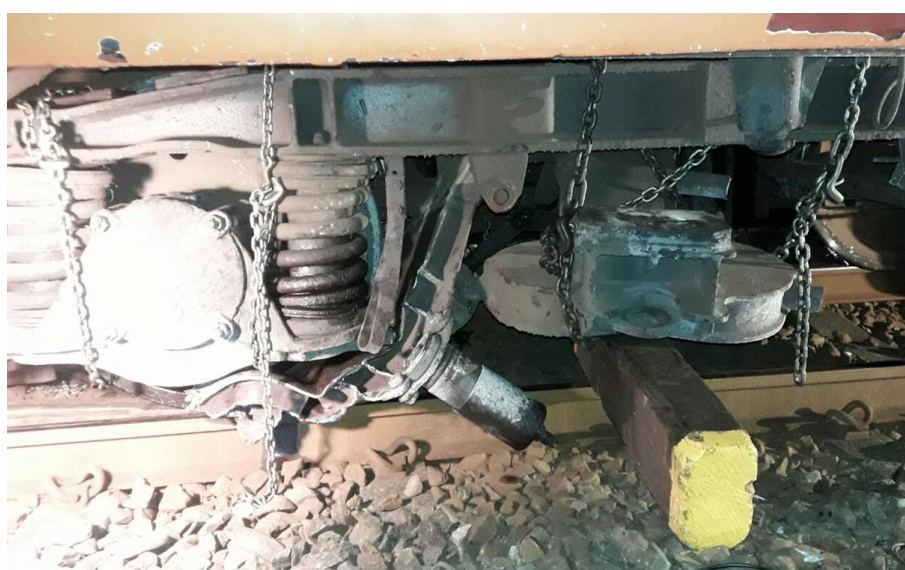
圖 2.1-3 事故現場照片

第 562 次列車於 106 年 4 月 30 日 10:00 自潮州站出發前往花蓮，於 18:10 行駛至雙溪-貢寮站間東正線 K24+540 處，第 3 車(35SP32614 號客車)後轉向架之下搖枕裝置(含枕簧及油壓避震器)下垂碰觸地面開始拖行，並於 18:13 通過貢寮站時，車長接獲旅客告知車下有撞擊聲，隨即通知司機員停車，惟 18:14 列車行經 K28+655 之第 14A 轉轍器，下搖枕裝置撞擊岔心，致車輪浮上 2 軸出軌。經搶修後，19:17 列車第 4-8 車完成解聯並繼續開車，出軌車輛於 5 月 1 日 02:07 完成復軌、05:12 恢復雙線行車。

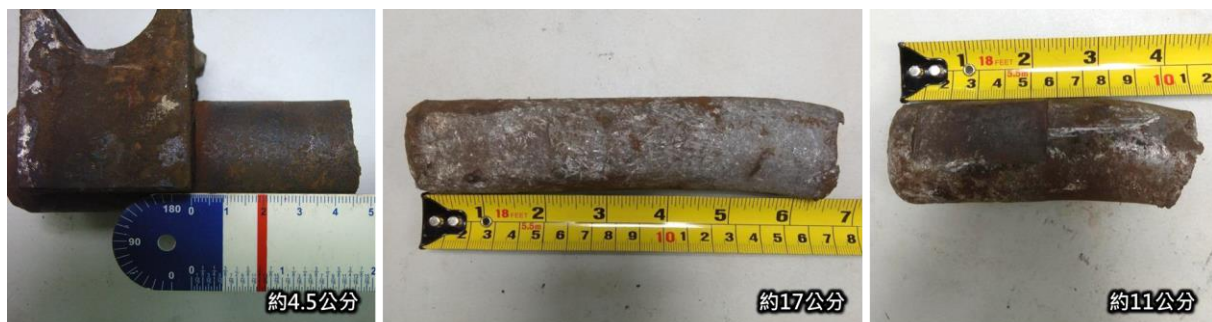
圖 3.2.2-2 斷裂之下搖枕吊銷

1. 經 4 月 30 日行保會現場會勘及 5 月 2 日臺北檢車段巡查，在 K24+430、K27+220、K27+245 等處發現斷裂之下搖枕吊銷各 1 節(詳圖 3.2.2-2)，在 K27+895、K28+125 等處發現閘瓦各 1 塊，另下搖枕吊耳亦有裂開情形(詳圖 3.2.2-3)。
2. 經臺北檢車段檢視斷裂之吊銷，發現斷裂處已有生鏽情形(詳圖 3.2.2-4)，因其已使用 42 年，推斷與材質老舊、疲勞斷裂有關。
3. 吊銷斷裂處係插入於吊銷孔座內部約 4.5 公分處(詳圖 3.2.2-5)，於辦理一、二級檢修時，無法由其外觀或功能檢出斷裂情形。

事故列車在行駛過程中，第 3 車(35SP32614 號客車)後轉向架下搖枕吊銷斷裂、吊耳裂開，下搖枕裝置(含枕簧及油壓避震器)下垂碰觸地面開始拖行，並撞擊轉轍器岔心致出軌。因吊銷斷裂處有生鏽情形，且其已使用 42 年，推斷與材質老舊、疲勞斷裂有關。

- 一、本事故出軌車輛已超過壽期，惟其檢修規定僅比照一般客車之規定辦理，實應針對超過壽期車輛之重要車體結構與關鍵零組件，另訂更嚴格之各級檢修機制及標準。
- 二、請依據客車各級檢修所規定之檢查項目，修正其紀錄表單格式及填寫方式，需進行量測之項目應確實記錄數據，以確認各檢查項目是否落實執行並符合標準；另委外執行車輛檢修保養，除外包商檢修紀錄表單應比照辦理外，亦應增訂臺鐵局審核人員之詳細檢核紀錄表單。
