交通部鐵路重大事故專案調查報告

鐵路機構：臺灣鐵路管理局

發生地點：后里站

事故種類：正線出軌事故

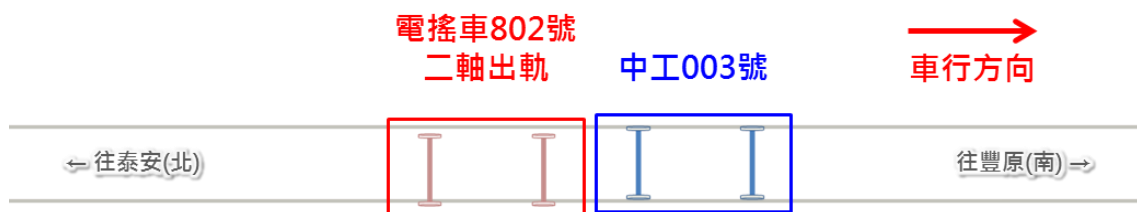
圖 2.1-2 列車出軌示意圖

106 年 6 月 17 日 00:18 第 9403 次工程列車行駛至后里站東正線北端第 13B 轉轍器處時，司機員察覺連掛後部之第 802 號電搖車有異狀，經停車檢查發現電搖車 2 軸出軌。

(一) 工務部分：后里站第 13B 號轉轍器之鎖定桿、動作桿與轍查桿彎損，轉轍器岔心翼軌處(K171+785)及其至停止點(K171+832)間之多根軌枕、扣件與螺栓有撞擊痕跡。

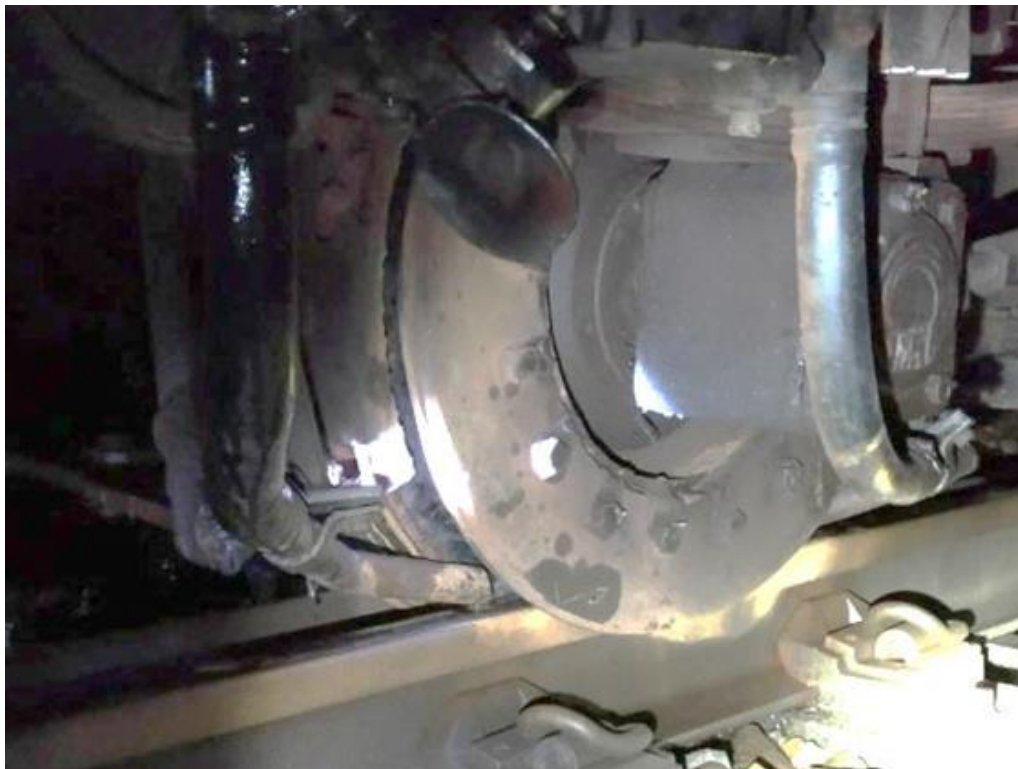
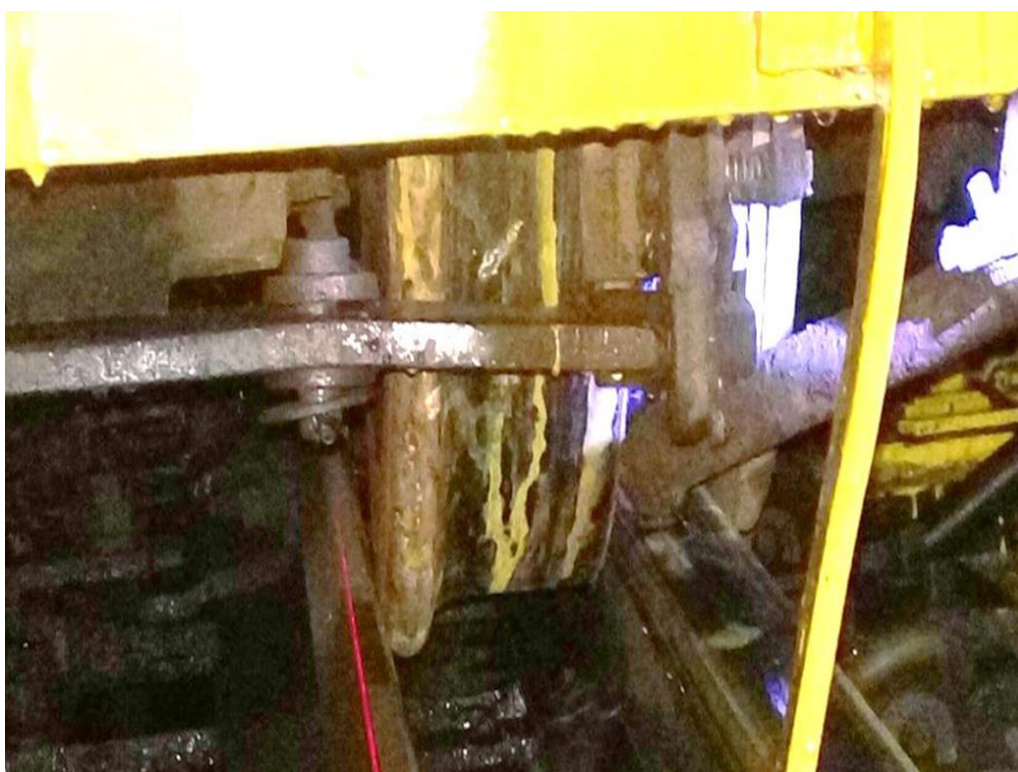
圖 2.1-3 第 802 號電搖車出軌照片

(二) 機務部分：電搖車第 802 號之輪箍式車輪 1 輪損壞。

事故電搖車使用逾 25 年，使用冷壓製成之輪箍式車輪，輪箍接觸面附有絕緣橡膠，其構造與目前常用之一體成形式車輪不同；又因事故列車於行駛過程中經過 2 段長度合計 8 公里、坡度 10‰以上之長距離下坡路段，由此推判列車長時間煞車控速，造成車輪積熱，老舊絕緣橡膠附著力下降，致車輪輪箍與輪心分離突出，並撞擊轉轍器岔心翼軌而出軌。

- 一、對於臺鐵局所提輪箍式車輪之工程車將限用於站場側線或維修基地、長距離運送至其他地點採公路載運方式辦理等改善對策，應於相關規章程序中明定。
- 二、「養路機械檢修標準作業程序」除規範各型砸道車之檢修週期及項目外，應再針對工務單位之其他工程維修車，增訂各級檢修規定；另超過壽期之養路機械及工程維修車，應對其重要車體結構與關鍵零組件，另訂更嚴格之檢修機制及標準。

- 一、對於使用輪箍式車輪之工程維修車，應對其車輪橡膠物件建立定期檢修機制並作成紀錄。

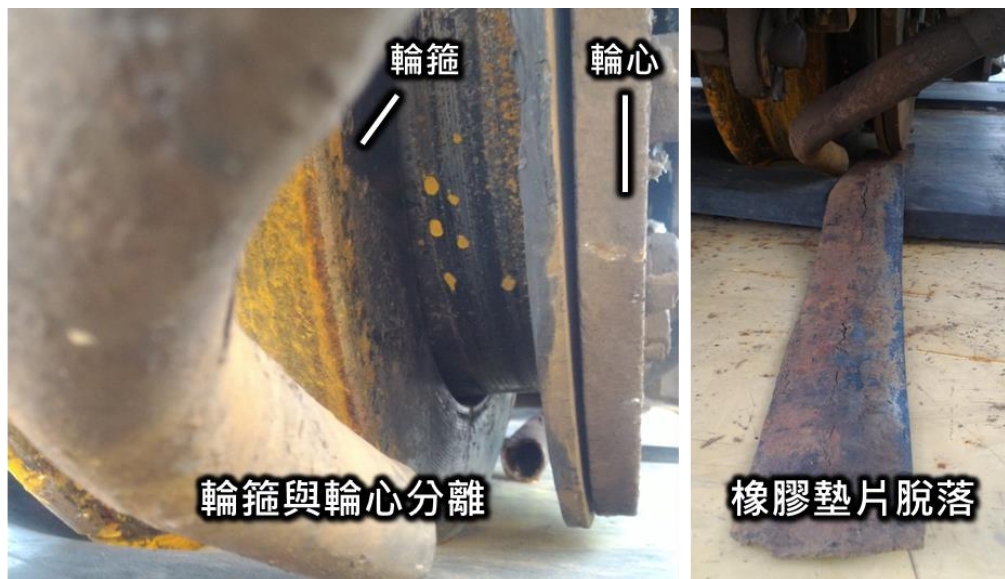
圖 3.2.2-3 車輪受損情形

受損車輪位於行駛方向第 4 位(右側後方)，輪箍與輪心分離突出，絕緣橡膠墊片脫落，詳圖 3.2.2-3。
