# 交通部鐵路重大事故專案調查報告

鐵路機構：臺灣鐵路管理局

發生地點：善化站

事故種類：正線出軌事故

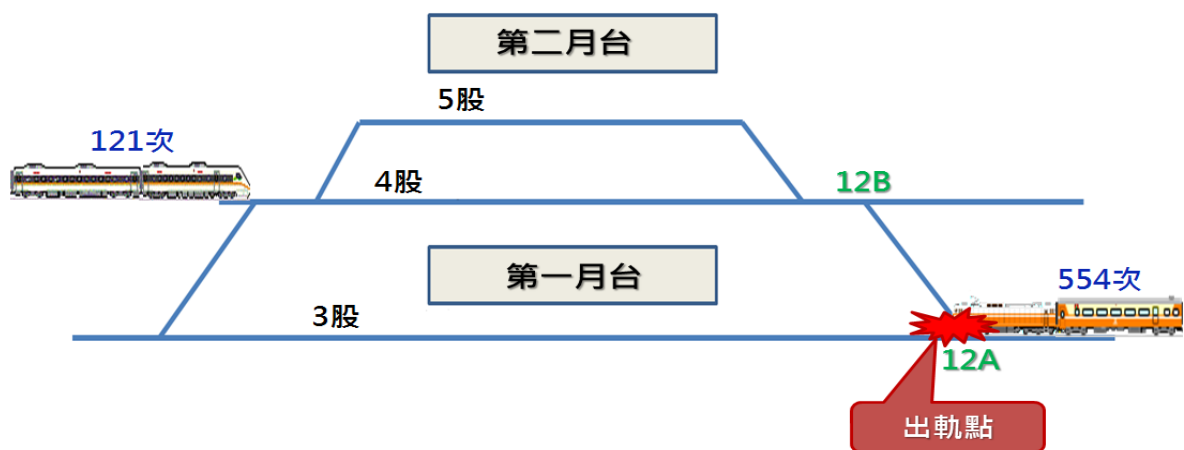
圖 2.1-2 出軌示意圖

106 年 7 月 28 日善化站 15:05 發生第 12A/B 號轉轍器故障，致東正線下行出發、西正線上行進站號誌均無法顯示，當第 554 次列車依據轉轍工實施代用手作號誌指示列車進站時，因轉轍工未確認轉轍器尖軌靠密落鎖，逕行向第 554 次車顯示代用手作平安號誌，15:18 駛經第 12A 號轉轍器時，因尖軌未靠密致行走雙線，造成機車全軸及行李車前轉向架出軌。

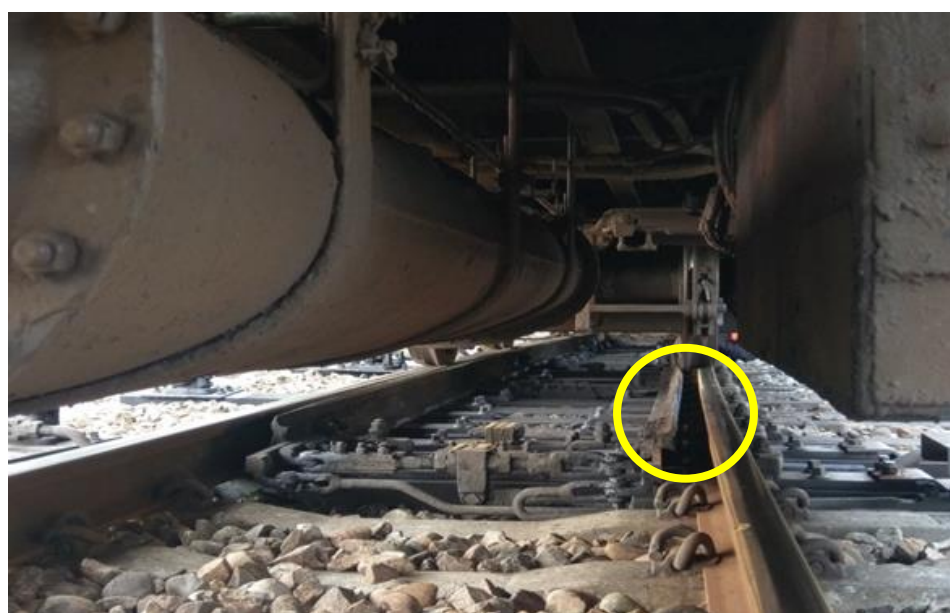
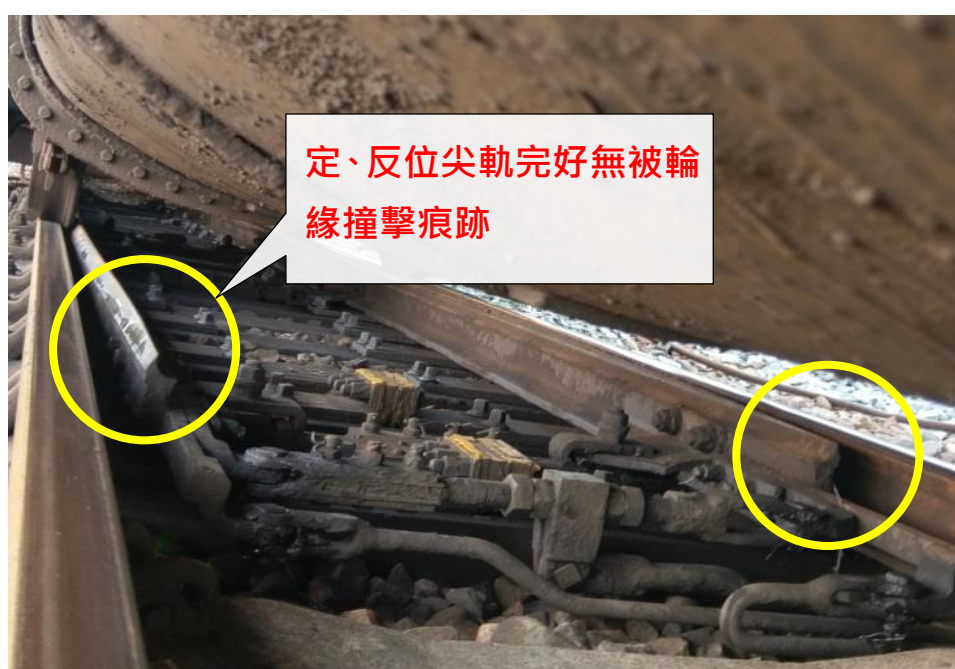
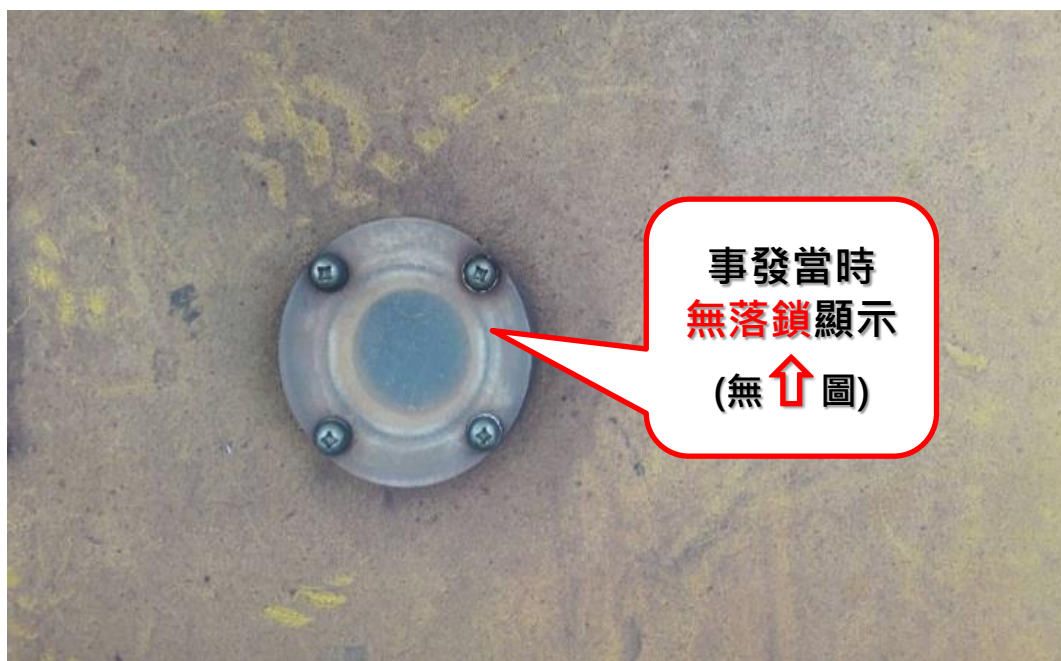
圖 2.1-3 事故現場照片

106 年 7 月 28 日 15:05 第 121 次車擬由善化站東正線準點開車時，因第 12A/B 號轉轍器故障，致東正線下行出發、西正線上行進站號誌均無法顯示，經調度員分區測試後，發現係第 12A 號轉轍器故障，隨即將善化站 D 區保養解鎖，東正線下行出發號誌即可正常顯示，第 121 次車善化站計晚 5 分開車，西正線上行第 554 次車於 15:10 到達進站號誌外方，於 ATS 標外停車，由善化站派轉轍工實施代用手作號誌進站，轉轍工依序由第 12B、12A 轉轍器插妥手搖把，惟未確認轉轍器尖軌靠密落鎖，逕行向第 554 次車顯示代用手作平安號誌，15:18 第 554 次車駛經第 12A 號轉轍器時，因尖軌未靠密致行走雙線，造成機車 E231 號全軸及行李車 MBK80003 號前轉向架出軌，車體傾斜侵入東正線車輛界線，造成東、西正線不通。

本案係因進站號誌機於出軌事故發生約 10 分鐘前喪失定位訊號致號誌無法顯示，依現行作業規定當固定號誌機不能使用時，轉轍工按規定以代用手作號誌指示列車或車輛運行，惟疏未完成確認轉轍器尖軌靠密落鎖白色箭頭浮現，即顯示代用手作號誌引導列車行駛，使尖軌未靠密致發生出軌情事。

- 一、對於列車改採代用手作號誌運轉及轉轍工手動操作轉轍器，應就人員權責分工、作業流程、通報聯繫等，制定完善作業程序，並針對尖軌靠密、落鎖顯示等關鍵項目，要求轉轍工落實現場指差確認，且值班站長與轉轍工間亦應相互複誦確認。
- 二、鑑於轉轍工屬站務行車人員，除現行新進人員訓練及技能檢定機制外，亦應針對調離原職務超過一定期間再恢復辦理該項職務，建立復職訓練機制並作成紀錄，並加強不定期現場作業考核。
- 三、善化站所設轉轍器種類繁多，包括電動轉轍器、電鎖轉轍器、標誌式轉轍器等，應對站務人員加強各式轉轍器、現場環境及行車安全相關訓練；其他類似車站亦應比照辦理。
- 四、車站內運轉保安裝置應落實定期養護，類似善化站電動轉轍器之落鎖箭頭顯示部位外蓋亦應定期清潔擦拭，俾利轉轍工辨識判定；另對於設備異常之緊急應變及處置時效，請一併納入檢討。

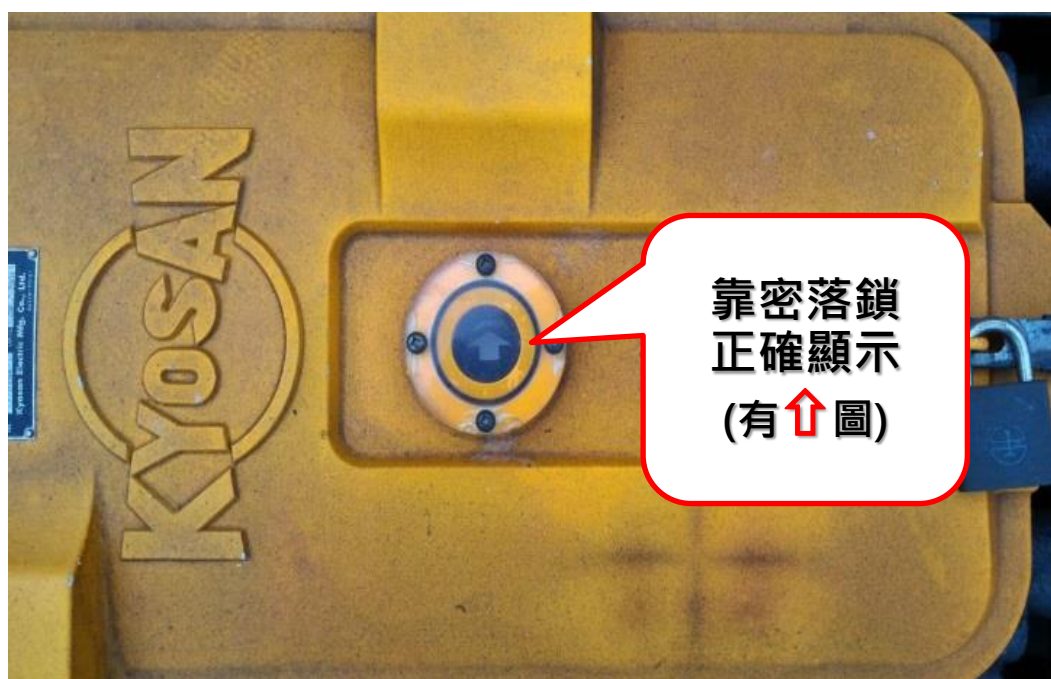
圖 2.1-4 轉轍器靠密落鎖顯示照片

據臺鐵局行車特定事項第 139 條規定，以手搖把插妥搖孔，使電源切斷後向第 554 次車顯示代用手作平安號誌使列車進站，未完成確認轉轍器尖軌靠密落鎖白色箭頭浮現，即顯示代用手作號誌引導列車行駛。
