交通部鐵路重大事故專案調查報告

鐵路機構：臺灣鐵路管理局

發生日期：106 年 9 月 27 日

事故種類：正線出軌事故

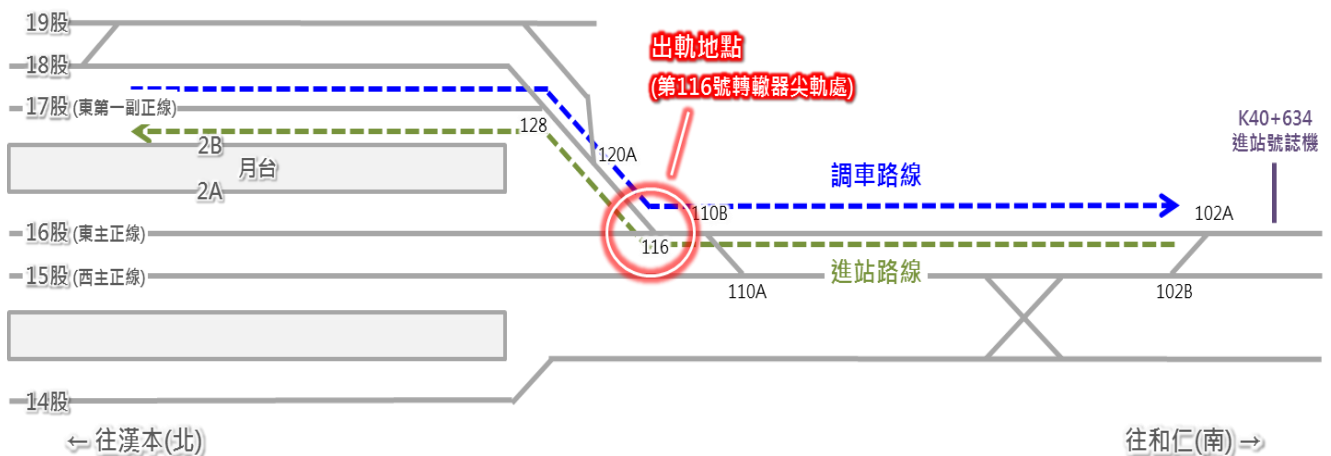
圖 2.1-1 和平站內事故位置圖

第 4652A 次迴送列車於 106 年 9 月 27 日 16:34 進入和平站第 17 股道(第 2B 月台)時，第 2 車(ET549 號)第 3 軸已有燒軸冒煙情形，隨後從車底冒出火苗。經現場人員先後以滅火器及澆水滅火，因車廂與月台間隙狹小，火勢無法撲滅，復經值班站長、司機員及車長商議，自 17:03 起將列車由南端轉線調車至第 18 股道無月台處滅火，ET549 號車於 17:04 行駛至 K40+634 之第 116 號轉轍器軌尖時，北端轉向架全軸出軌。經搶救後，第 2 車(ET549 號)火勢於 17:30 撲滅，28 日 02:08 完成復軌。

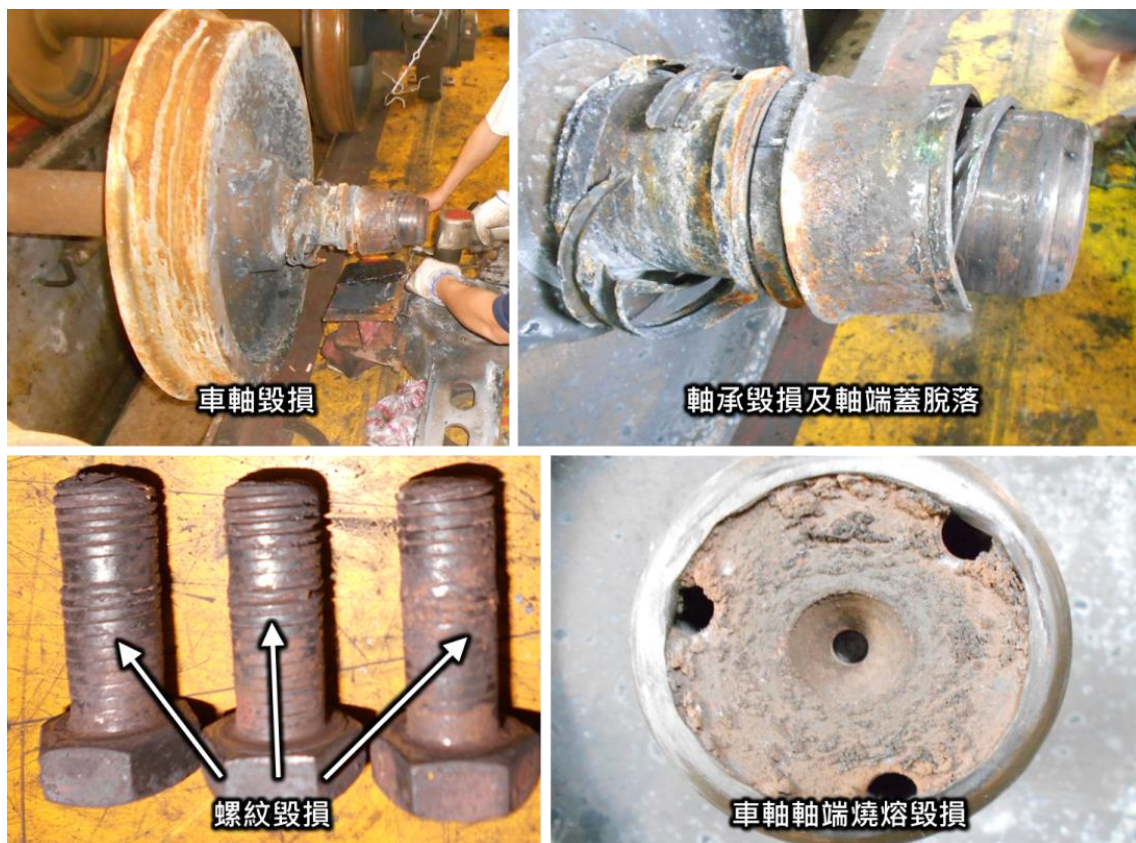
圖 3.2.3-1 ET549 號第 3 軸受損情形

1. ET549 號第 3 軸 A 端(東側)為防滑感偵器、B 端(西側)無設備，本次燒軸為 B 端。經拆解發現車軸、軸端及內部均已燒損，軸端蓋脫落且 3 只螺栓均掉落且有毀損情形，詳圖 3.2.3-1。
2. 毀損螺栓材質為中碳鋼 8.8，規格為螺帽套筒 M24、尺寸 M16*40，其應為固定環螺栓；至標準軸端蓋螺栓，材質及螺帽套筒雖相同，但尺寸 M16*50 較長 10 公厘，詳圖 3.2.3-2、3.2.3-3。

ET549 號車第 3 軸西側用來固定軸端蓋之 3 只螺栓(標準長度為 50 公厘)，錯用為長度僅為 40 公厘之固定環螺栓，該螺栓於運行過程中鬆脫掉落，造成軸端蓋脫落、內部潤滑油流出，軸承缺乏潤滑造成溫度上升而發生燒軸，並造成人型橡膠彈簧燒熔，使該處缺乏彈簧支撐，推判造成車軸軸重負載不一、車身左右產生水平差，致站內轉線調車行經第 116 號轉轍器時車輪浮上出軌。

一、對於 EMU500 型電聯車三級檢修之外包商作業程序及紀錄表單，應依下列說明檢討修正：

- (一) 涉及系統安全關鍵之裝置組件拆裝(含螺栓)，除要求外包商在執行前進行拍照，俾利事後查證確認外，並要求檢查員落實複檢查核，且制定各項目抽查比例。
- (二) 依規章程序所規範之檢修項目及拆裝步驟，檢討檢修及複檢紀錄表單，其檢修項目及記錄內容應予詳細；另檢修紀錄表至少須再增列扭力扳手編號之欄位。

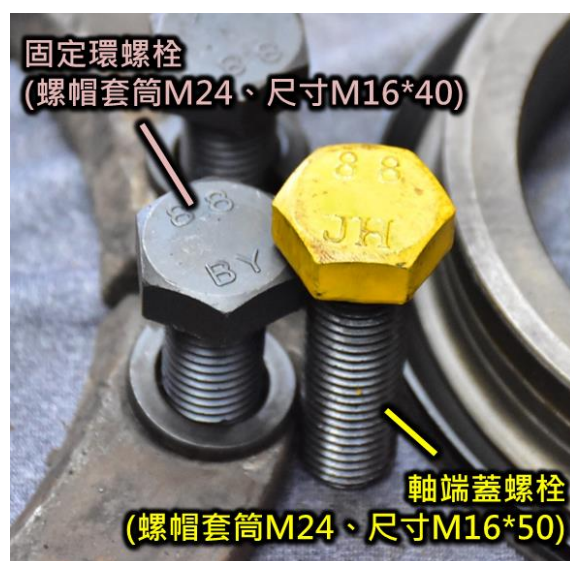
圖 3.2.3-3 標準及錯用之螺栓對照

(二) ET549 號車三級檢修委由外包商辦理零組件清洗及拆裝，軸端蓋螺栓僅在此階段拆卸檢查或更換，雖檢修過程已作成紀錄並由監工員蓋章確認，惟複檢程序之主要檢修點檢紀錄表並無相關檢核項目；另軸端蓋螺栓與固定環螺栓，除長度相差 10 公厘外，在材質、顏色、螺帽套筒直徑及螺栓直徑均相同，外觀上較易混淆，鎖緊後更難以檢核確認。

- (一) 因事故車輛 ET549 號有軸箱蓋螺栓錯裝之情事，故臺鐵局於 106 年 11 月 25 日至 12 月 7 日全面清查 20 組 EMU500 型電聯車軸端蓋固定螺栓，結果除 EMU503 號進廠檢修中、嘉義機務段已對 6 組電聯車更換部份螺栓外，其餘車輛檢查結果均正常。
- (二) 由於軸箱蓋螺栓僅在執行三級檢修時，由外包商進行拆裝，故臺鐵局已修正「EMU500 軸箱裝置拆裝 SOP」，新增軸箱裝置拆裝所需工具尺寸數量及安裝磅數等內容，並於「主要檢修點檢紀錄表」中增訂軸承固定螺栓之監工員停留點檢項目，另將該螺栓螺帽塗上黃漆，以提升外包商施工品質及臺鐵局監造檢查。

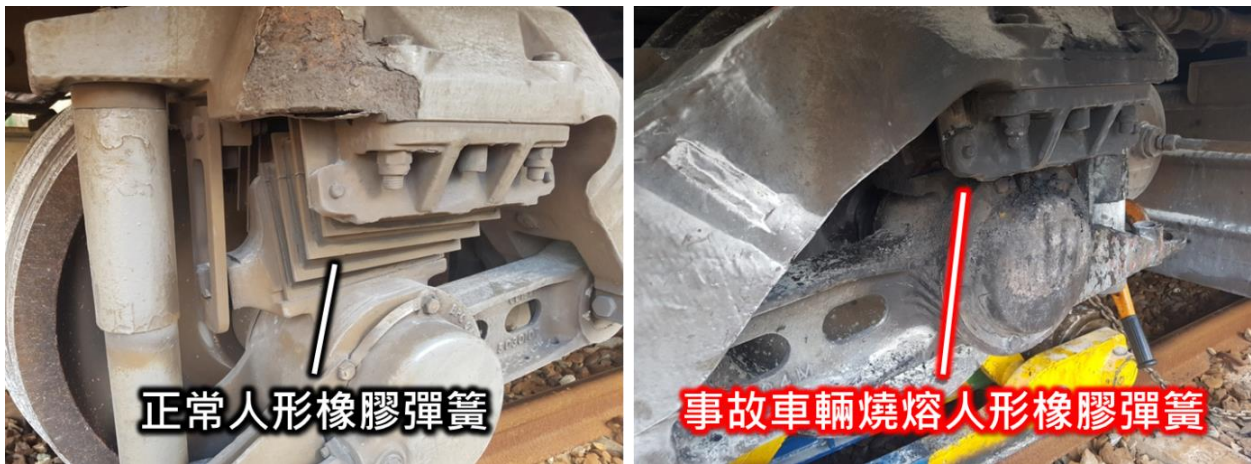
圖 3.2.3-4 正常及燒熔之人型橡膠彈簧

ET549 號第 3 軸 B 端因軸溫過高燒軸，造成該軸第 4 位之人型橡膠彈簧(一次簧)有燒熔情形，該處缺乏彈簧支撐，造成車軸軸重負載不一、車身左右產生水平差，詳圖 3.2.3-4、3.2.3-5。

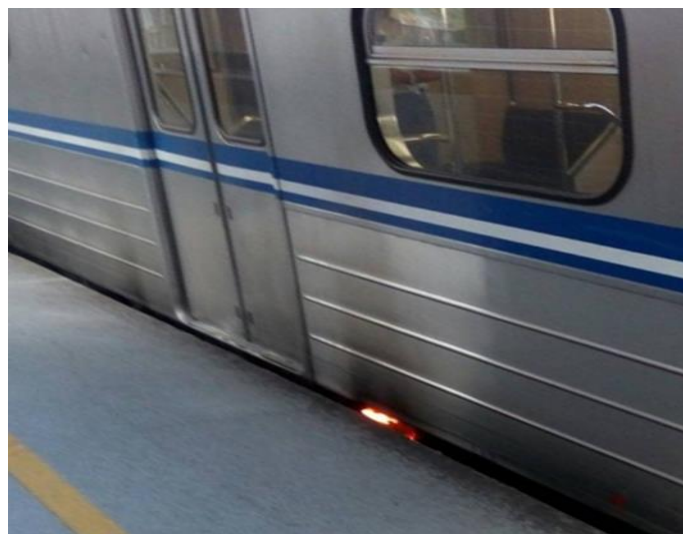
圖 3.4-1 車廂與月台間隙狹小無法滅火

因車廂與月台間隙狹小，滅火器無法直接噴至火苗處(詳圖 3.4-1)，經司機員將車輛往北移動約 10 公尺至月台水龍頭處澆水滅火，仍無法撲滅，故經值班站長、司機員及車長商議後，決定將車輛由南端轉線調車至鄰線第 18 股道無月台處滅火。

二、對於車輛燒軸異常，應依不同異常情境、路線狀況及是否經過轉轍器，檢討制定相關滅火搶救、車輛搶修、運轉調度及速限等緊急應變程序，尤其針對故障車輛之調移，應規範決策層級且先請車輛技術人員提供專業意見，並配合修訂相關通報流程。
