交通部鐵路重大事故專案調查報告

鐵路機構：臺灣鐵路管理局

發生地點：臺北—萬華站間

事故種類：正線出軌事故

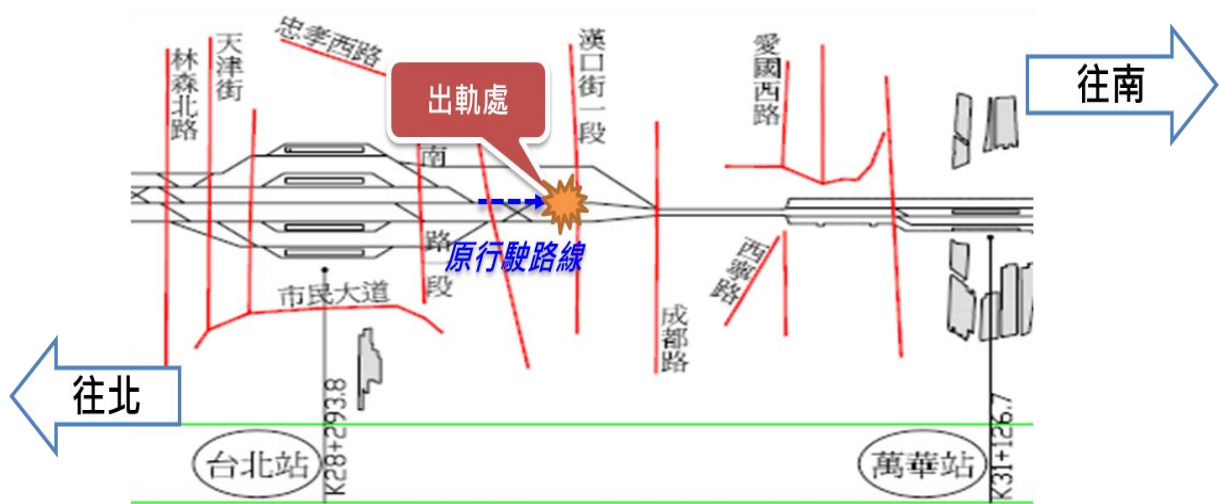
圖 2.1-2 出軌示意圖

106 年 9 月 27 日萬華道班依據 106 年 9 月工、電聯合執行表第 50 及 54 項，辦理臺北~萬華站間東、西正線卸碴作業，凌晨 01:38 於東正線山側(同側 320m 曲線)往萬華方向行進中卸碴，其中第 3 輛石碴車(Y ㄍ 1315 號)卸下之石碴滾至鋼軌上，車輪壓到石碴後浮起，且因臺北~萬華間屬於長隧道區且無強制排風設備，卸碴時產生粉塵無法排出壟罩整個地下段影響視線，以致無法於第一時間發現車輪浮起，致後方石碴斗車於 K29+180 後端 1 軸出軌，02:40 臺北~萬華間進行斷電，工務搶修車 03:09 到達現場搶修，04:19 現場恢復，04:40 臺北~萬華間恢復通電，04:45 臺北~萬華站間東、西正線封鎖解除恢復正常行車，無影響其他列車。

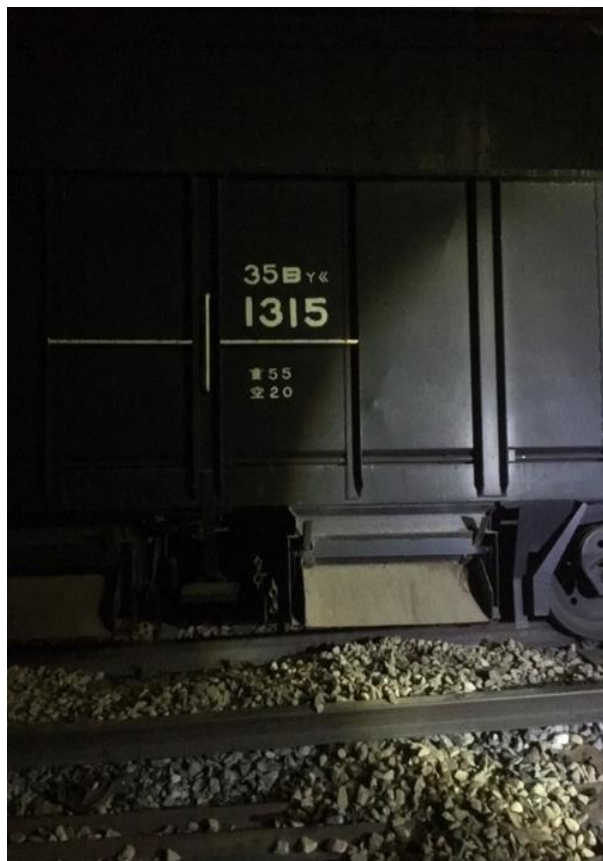
圖 2.1-3 事故現場照片(側邊拍攝)

由於電搖車牽引 3 輛石碴車至臺北站南邊縱貫線東線由北向南開始卸碴，卸碴方式係由南邊第 1 輛石碴車左右兩邊同時開啟車門開口依序卸碴，因第 3 輛石碴車卸至剩 1/5 時(車輛已變輕同時車輛繼續以時速 2~3 公里速度移動)，卸下之石碴堆疊鋼軌上，車輪壓到石碴後浮起出軌。

- 一、卸碴及補碴作業應制定標準作業程序，並明定現場人員權責分工，且須指定人員確認軌道安全狀況，俾利遵循及確保工作安全。
- 二、工程維修車及道班人員養路作業實務訓練及工作紀律應予加強，尤應著重石碴堆疊影響行車之預防及處置。
- 三、對於在封閉且通風不良地點進行養護施工，存在現場作業視線不佳致生意外之潛在風險，應研議增設特殊輔助設備(如移動式照明、通風設備等)或加強相關作業監控。

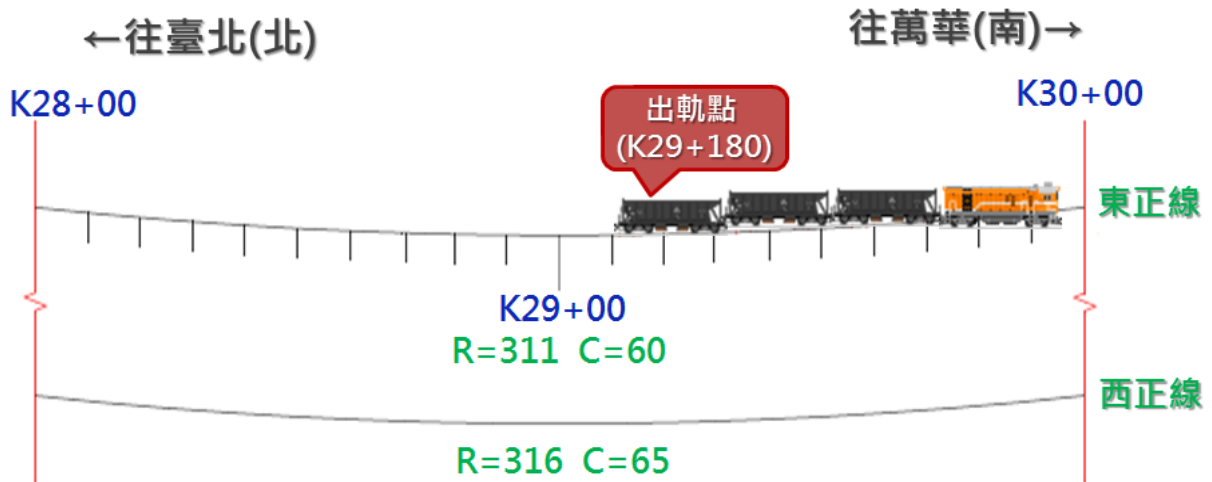
圖 3.3.2-1 出軌事故示意圖

電搖車牽引 3 輛石碴車至臺北車站南邊縱貫線東線 K28+750 處並於 01：00 由北向南開始卸碴(台北~萬華)，事故列車編組如圖 3.3.2-1
