交通部鐵路重大事故專案調查報告

鐵路機構：臺灣鐵路管理局

發生日期：106 年 9 月 28 日

事故種類：正線出軌事故

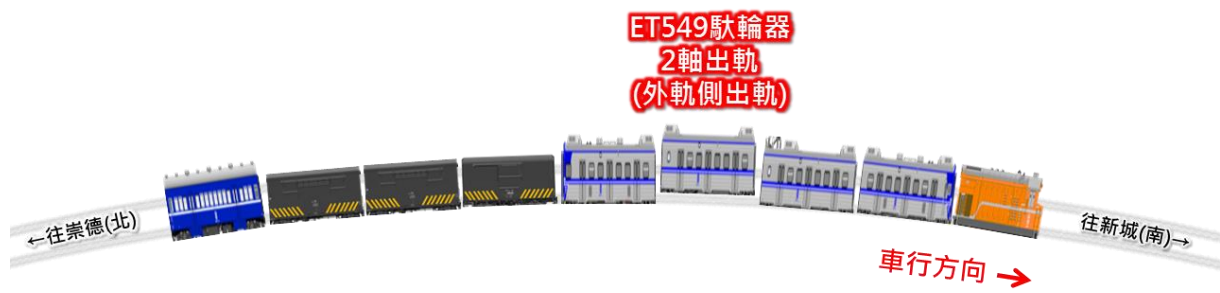
圖 2.1-2 列車出軌示意圖

106 年 9 月 28 日 06:30 第 9082 次迴送列車以馱運方式將 ET549 號燒軸車輛送回機務段檢修，於行駛至崇德-新城站間東正線 K59+800 處時，ET549 號車之馱輪器發生 2 軸出軌。

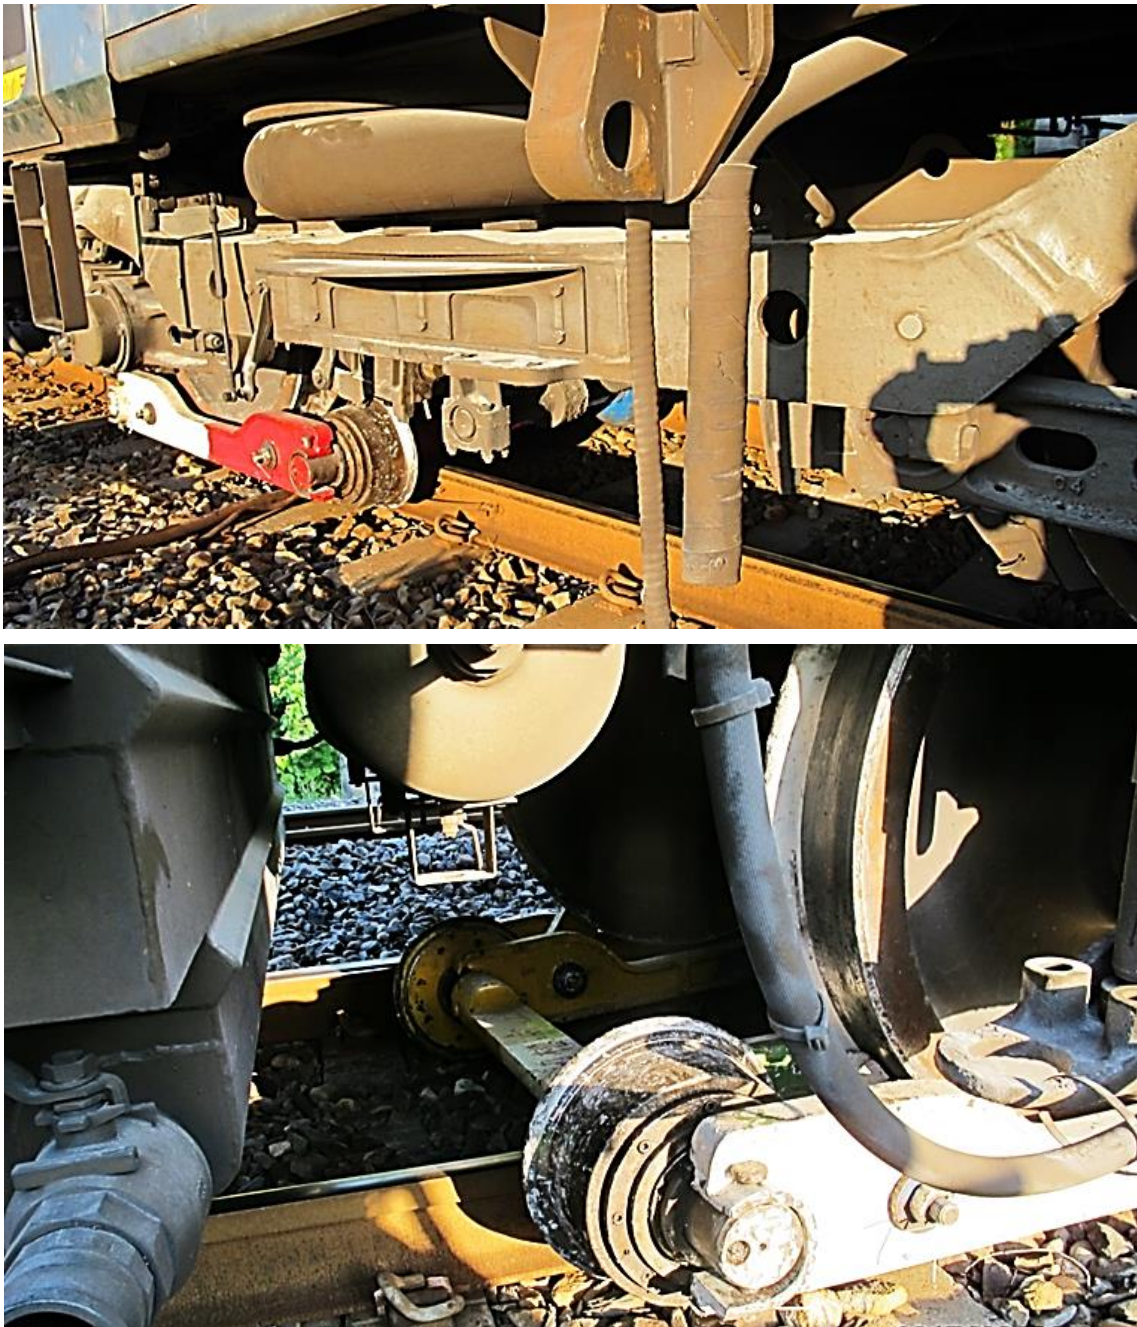
圖 2.1-3 事故現場照片

第 9082 次列車於 06:30 行駛至崇德-新城站間東正線 K59+800 處，ET549 號車之馱輪器發生 2 軸出軌，經車上搶修人員進行搶修，08:20 馱輪器復軌，08:26 重新發車，09:03 抵達新城站。ET549 號車經解聯後，於 9 月 30 日 03:55 單獨馱運迴送抵達花蓮站。

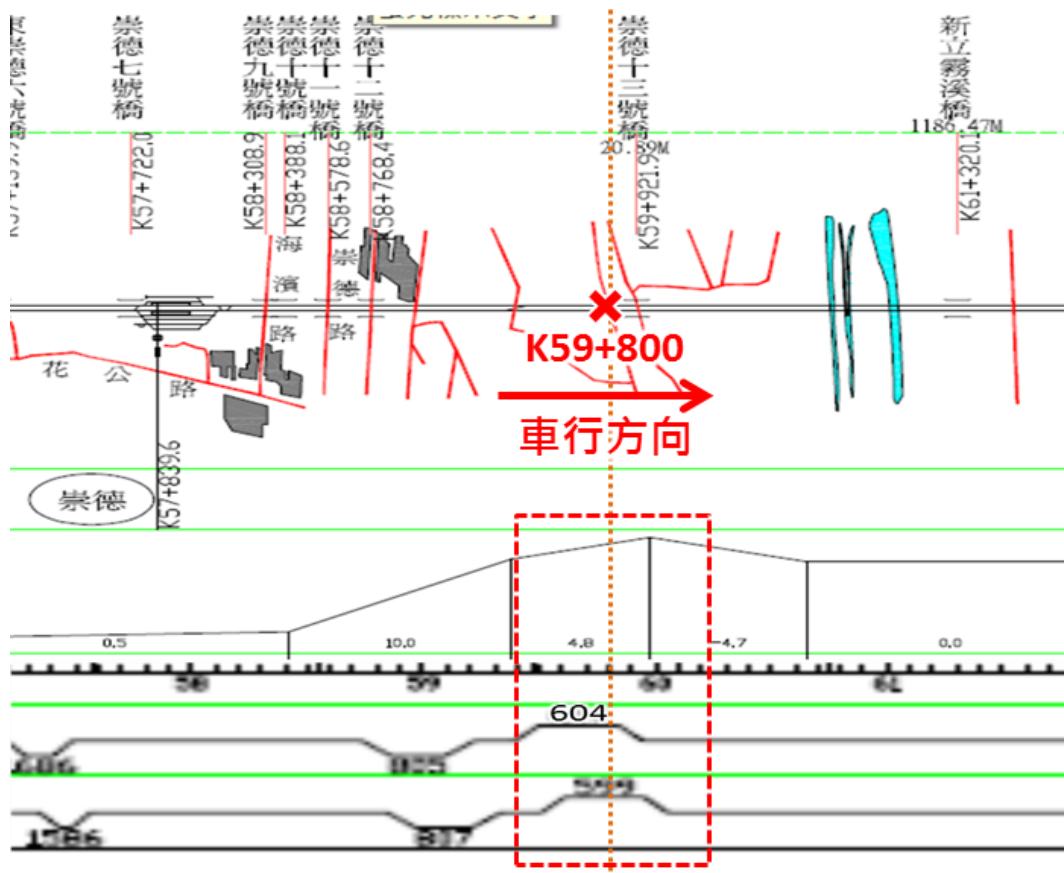
圖 3.2-1 事故路段線形資訊

事故地點里程為北迴線 K59+800 處，路線坡度為 4.8‰ 上坡路段，曲線半徑為 604 公尺，外軌超高 97 公厘。

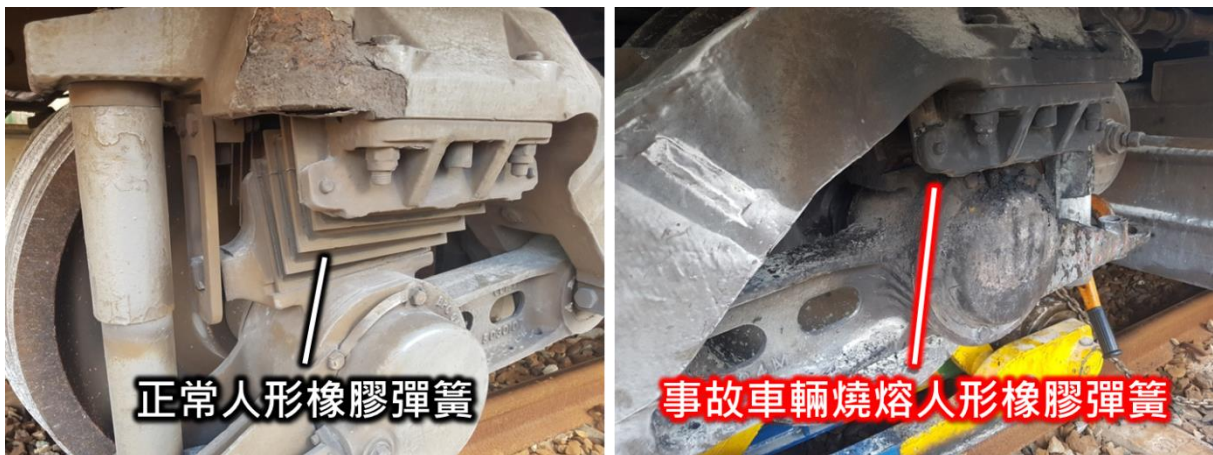
圖 3.2.2-1 正常及燒熔之人形橡膠彈簧

因 9 月 27 日發生燒軸，ET549 號車北端轉向架之人型橡膠彈簧已有熔損情形，詳圖 3.2.2-1。

ET549 號車轉向架第 3 軸已燒軸故障，人型橡膠彈簧已燒熔，該處缺乏彈簧支撐，造成車軸軸重負載不一、車身左右產生水平差，雖已於安裝馱輪器時，使用不同尺寸之支撐架，惟未能排除車身傾斜問題。推判在此情形下，列車行經彎道且有超高之路段，失去彈簧復原特性，致馱輪器浮上出軌。

經臺鐵局檢討，未來遇類似人型橡膠彈簧燒熔情事，必須墊入木頭並加以牢固綁定，以取代該燒損彈簧。

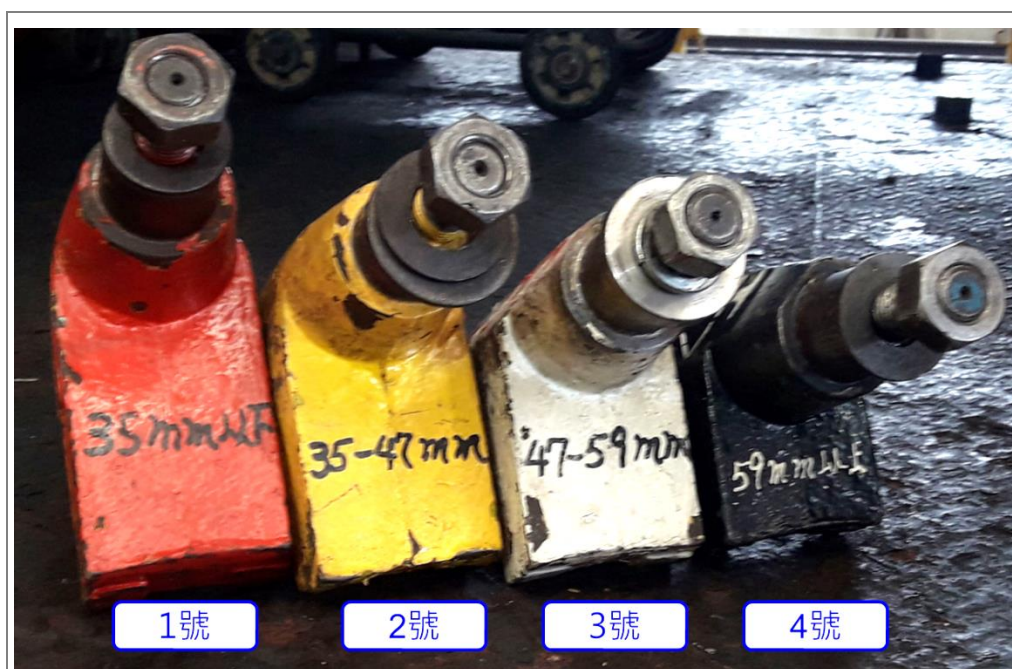
圖 3.2.2-3 馱輪器支撐架種類

事故車輛第 3 軸之輪箍厚度經當日現場量測為 48 公厘，原擬使用 2 號支撐架馱運，惟因人型橡膠彈簧燒熔，轉向架受損處缺乏支撐，經現場裝設馱運器後，發現車軸軸重負載不一、車身左右產生水平差，爰將第 3 軸西側(燒軸側)更換為 1 號支撐架、東側(正常側)更換為 4 號支撐架，使車身不致傾斜太多。

- 一、針對安裝馱運器時之踏面厚度量測及所使用支撐架編號，以及馱運過程中隨車檢查員下車檢視車輛裝載情形等規定，請研議制定檢查紀錄表單並宜拍照存證。
- 二、請檢討建立馱輪器之定期保養機制並作成紀錄。
- 三、對於馱輪器於通過彎道半徑較小路段之運轉速限，有無檢討降低之必要，建議可委請學術單位進行相關研究。

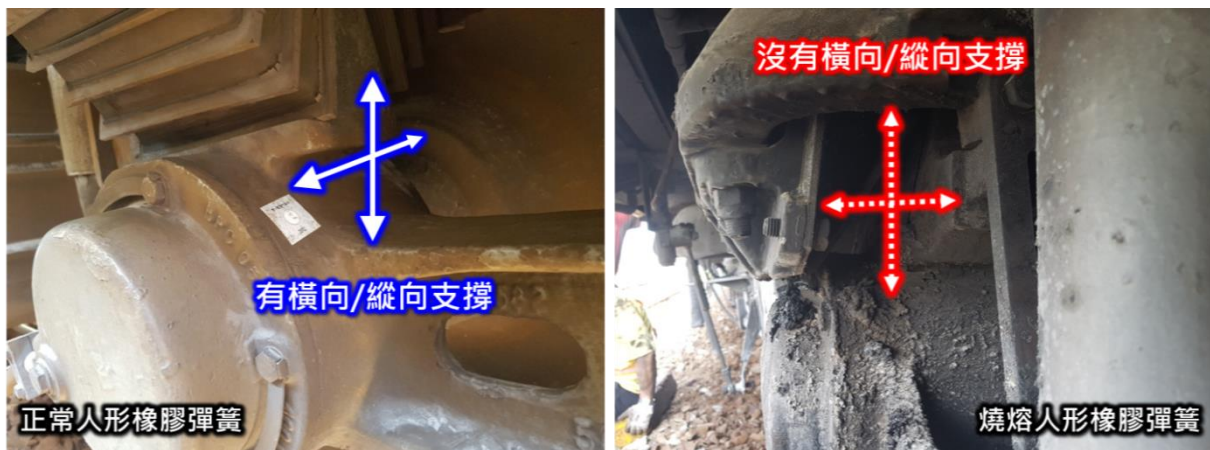
圖 3.4-1 人型橡膠彈簧燒熔缺乏支撐

1. 按臺鐵局搶修馱輪器使用須知規定，馱運速限 25 公里/時，行駛中應保持均速運轉並不得急遽加減速，避免車輛前後衝動；每遇停車時，工作人員(隨車檢查員)須下車檢視車輛裝載情形。惟該須知並未規範下車檢查需作成紀錄。
2. ET549 號車轉向架第 3 軸完成馱輪器裝設後，花蓮機務段檢查主任除會同機務處行技科人員以步行檢視出軌地點至和平站之馱運情形外，並於列車停於和平站、和仁站、崇德站等處及列車通過該等車站轉轍器時，步行檢視馱運情形且均未發現異常；另馱運過程中，檢查主任亦全程在事故車輛上監視查看車輪運轉情形。
3. 第 9082 次列車於 9 月 28 日 05:17 由和平站出發，06:29 開行至 K59+800 附近時，檢查主任察覺異常，通知司機員停車，並確認馱輪器出軌。事故列車自和平站內 K39+901 開始運行至 K59+800 出軌，馱運距離約 19.9 公里。
4. 事故車輛因人型橡膠彈簧燒熔，轉向架受損處缺乏支撐，造成車軸軸重負載不一、車身左右產生水平差(詳圖 3.4-1)，故搶救時將第 3 軸西側(燒軸側)更換為 1 號支撐架、東側(正常側)更換為 4 號支撐架，以減少車身傾斜。

- 一、鑑於近 10 年共有 7 種車型發生燒軸，應針對各車型及各種設備損壞於馱運搶救時所應採取之編組型態、配套機制及決策層級予以檢討，並就搶修馱輪器使用須知進行必要修正。
