交通部鐵路重大事故專案調查報告

鐵路機構：臺灣鐵路管理局

發生日期：106 年 10 月 24 日

事故種類：正線出軌事故

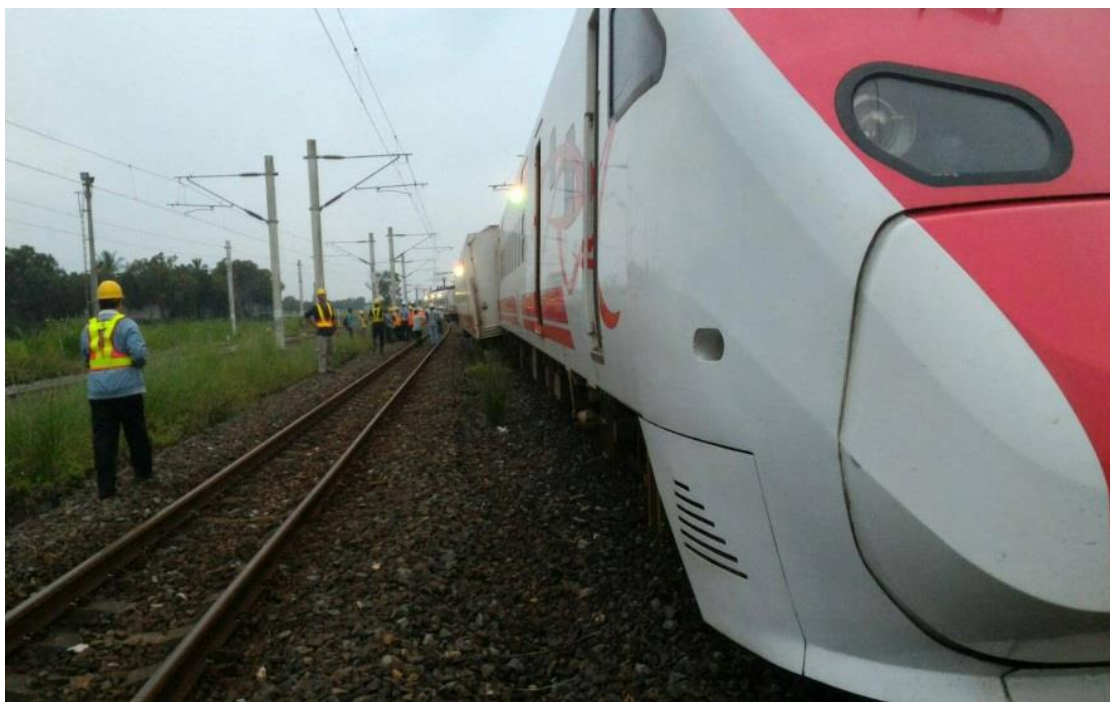
圖 2.1-4 事故現場照片 1

106 年 10 月 24 日第 431 次車由玉里往花蓮方向行駛，行經三民站依上行進站號誌機顯示緩速號誌進站，擬晚 3 分(16:26)到達第 4 股道（副正線）與下行第 324 次（經第 2 股道主正線）辦理交會，同時第 3 股道（副正線）有 4637 次車待避，16:25 行經第 18 號轉轍器處，第 431 次車司機員察覺列車有異常拉扯情形，同時接獲下行進站第 324 次司機員通報列車後端行駛異常，立即緊急停車，惟第 2 車至第 6 車已出軌，列車尾端停於第 3、第 4 股道間警衝標位置，導致三民~玉里站間路線不通，當下即通報有關單位，臺鐵局旋即成立一級應變小組，責令花蓮機務段、台東機務分段、台東工務段、玉里電務分駐所派員搶修，搶修期間三民~玉里改為指令式行車，本次車旅客改乘停靠第 3 股道第 4637 次車至花蓮站，由花蓮機務段另派普悠瑪編組特開(計晚 64 分開車)，現場經號誌人員暫時處理（強制送電），於 20:00 恢復 2 股以常用閉塞方式行車，玉里~三民~瑞穗站間合併為單一閉塞區間，經搶修於 25 日 05:50 先恢復 2 股、3 股正常行車，出軌車輛於 10 月 26 日 04:25 完成復軌作業。

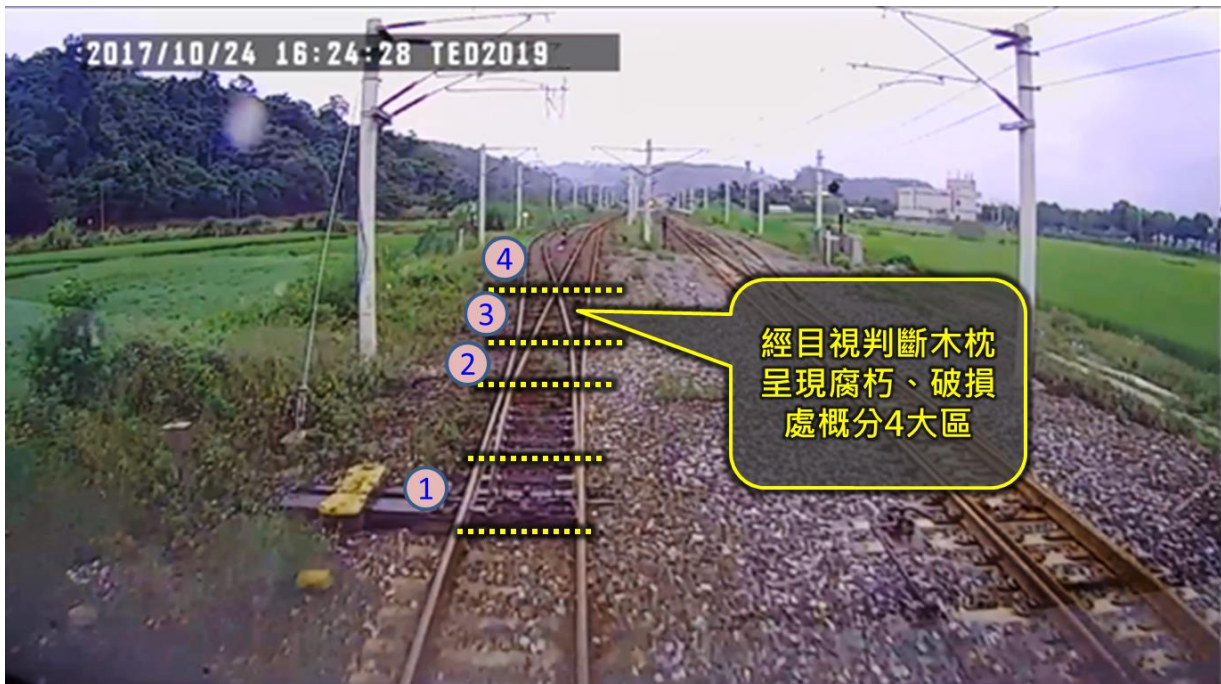
圖 3.2.2-2 事故列車行經第 18 號道岔行車錄影畫面

經檢視臺鐵局提供案發當日 10 月 24 日 431 車次事故列車行車錄影畫面(詳圖 3.2.2-2)，經目視判斷結果可觀察出部分枕木已有破損之跡象(如黃色框線部分，約可分為 4 大區塊)。

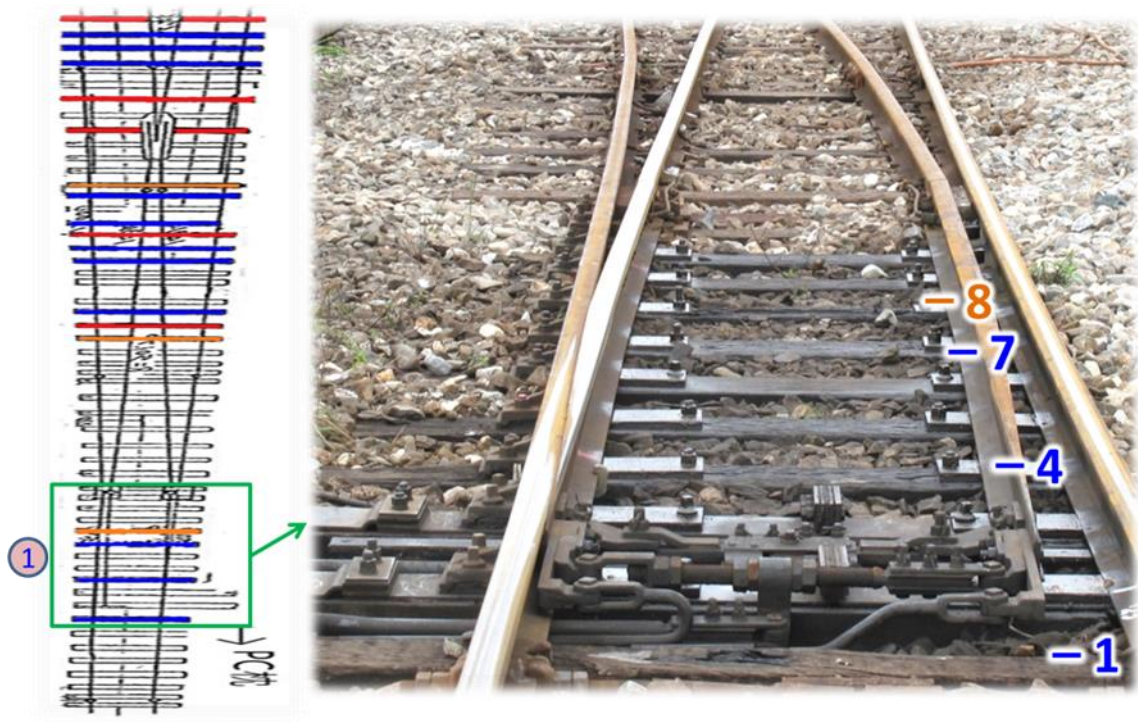
圖 3.2.2-3 第 1 區塊枕木圖

- (一) 除原行車事故報告內容原敘明事故路段當時僅有 5 根枕木有腐朽之情形並已於現勘前抽換完成，嗣經本小組勘察發現現地仍存有部分枕木腐朽或破損，故要求臺鐵局再行全面清查，提報結果發現第 8、23 及 35 號計 3 根枕木亦有發現狀況不佳之情形，此道岔共計 8 根枕木有腐朽之情事。
- (二) 另本小組於 11 月 9 至 10 日赴事故現場查察出軌地點對於第 18 號道岔 47 根枕木拍攝現地軌道狀況，經事後詳加檢視比對現勘照片後，對於事故現場存有木枕腐朽或受損之情形遠較該局提供之資訊為多，另計有第 1、4、7、25、29、30、32、34、44~46 號約計 11 根枕木(詳圖 3.2.2-3 至圖 3.2.2-6)亦有腐朽、損壞之情事。彙整查察結果如圖 3.2.2-7 所示。

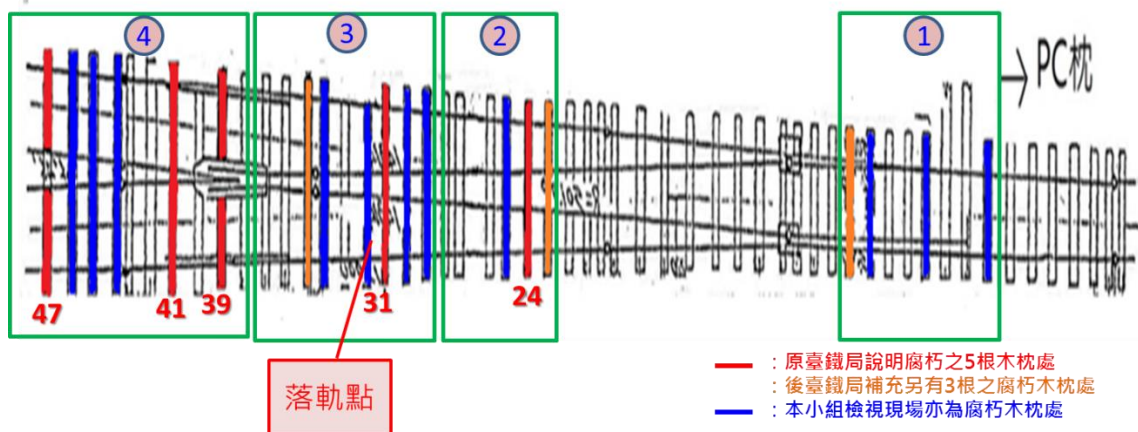
圖 3.2.2-7 第 18 號道岔枕木查察示意圖

由於本案現場存有部分枕木呈現嚴重腐朽狀態、道釘與軌道鬆動浮起、扣夾力明顯不足等情事，可推判當列車行經特殊彎道線形加上木枕腐朽致道釘拉拔力不足確有可能造成車輛於正常車速行駛下發生出軌。

- 一、對於東部幹線枕木腐朽及狀況不佳之地點，應依風險等級進行區分，並配合完成抽換改善作業；在完成改善前，應採取必要安全處置及訂定防護機制。
- 二、應參酌三民站因配合整體行車調度，增加站內股道使用頻率及變更用途之案例，建立路線等級提升之事前檢討機制，並配合調整路線養護頻率及巡檢方式；另請全面檢視各車站有無類似路線等級提升，卻未配合強化養護之情事並作必要改善。
- 三、應針對存有正線線形不佳之潛在風險路段進行評估及必要改善，且完成改善前應採取適當檢測及安全防護措施；另針對久未使用之路線，應訂定行車前特別檢查及養護機制，以確保路線可供車輛正常且安全行駛。
- 四、對於枕木腐朽或損壞情事，應建立一致性之衡量標準及判斷方式，並納入枕木抽換標準作業程序予以規範及遵循。
- 五、1024 案涉及新自強隧道通車前之鐵路新建或改善工程，僅就單一工程界面辦理通車營運路段之竣工檢查或聯合檢查，較欠缺整體性評估檢查方式，鑑於鐵路工程有其連續性，應納入檢討及研議其他可行作法。

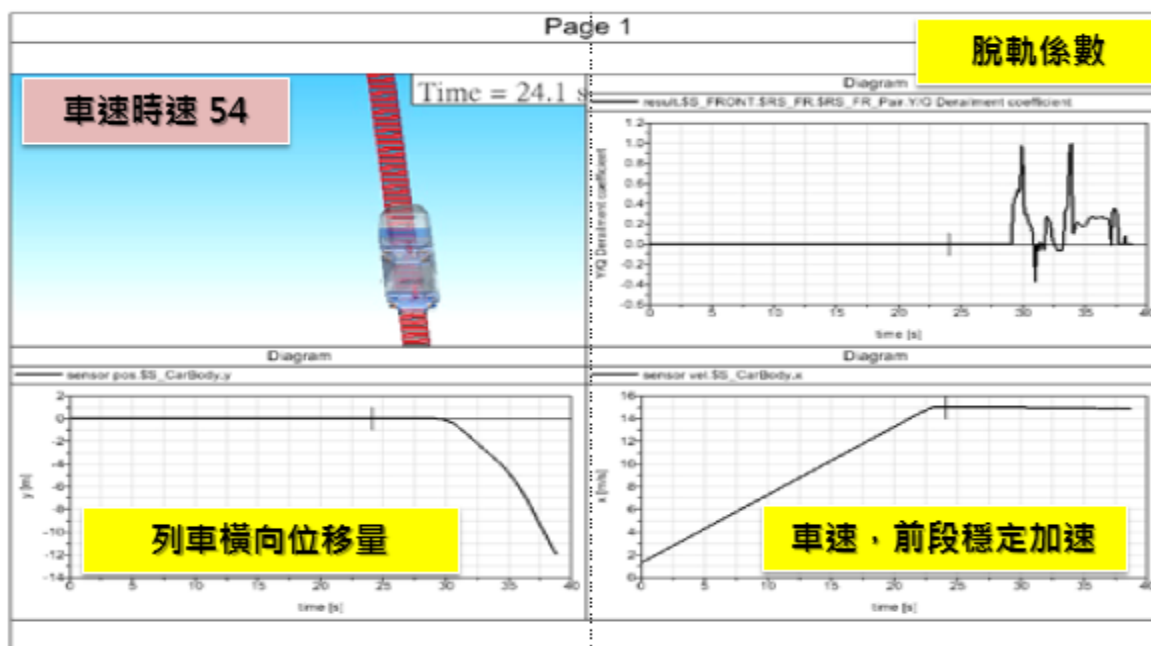
圖 4-2 模擬出軌示意圖

1. 假設在軌距正常狀況下，模擬車輛以不同車速通過兩組道岔組成的彎道，發現當車速達到 54km/hr 即於事故現場 2 號與 3 號車廂中間附近發生脫軌(詳圖 4-2)。據此分析結果表示該道岔區速限訂為 45km/hr 確為合理且必要。

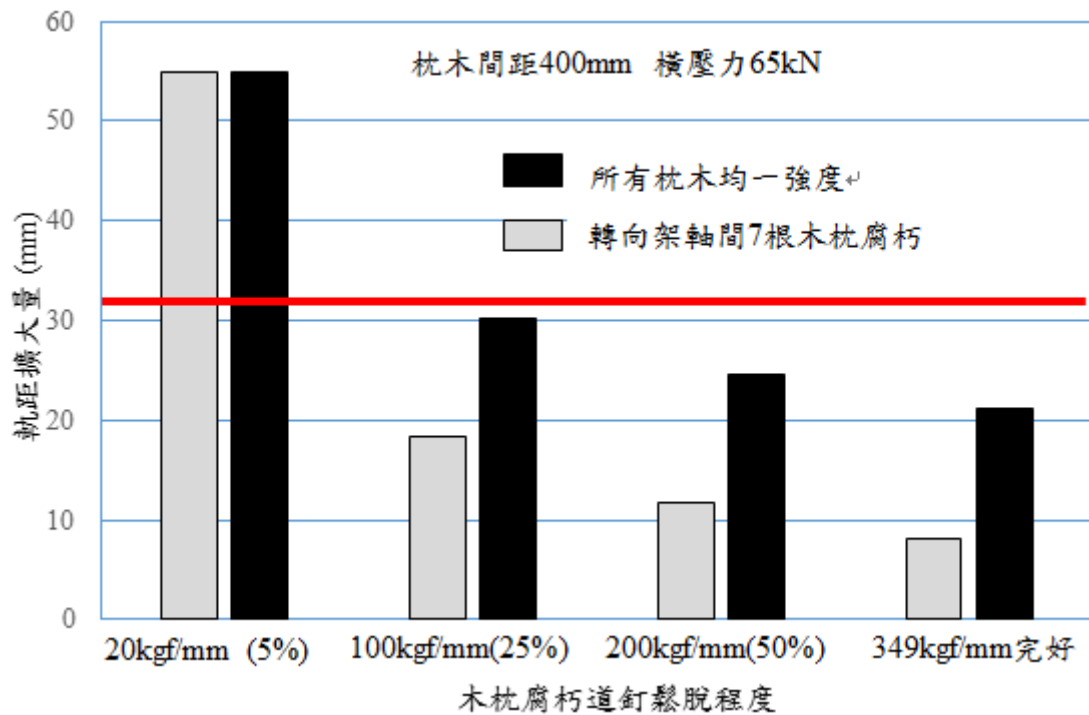
圖 4-9 枕木腐朽程度與範圍對軌距擴大量之影響

2. 研究木枕腐朽程度造成道釘不同程度的鬆脫，對軌距擴大量的影響，區分為四個等級強度。完好 (349kgf/mm)、50%200kgf/mm)、25%(100kgf/mm)、及嚴重腐朽鬆脫 (20kgf/mm)。木枕腐朽數量範圍則區分為兩類，全部腐朽及轉向架軸距間 7 根枕木腐朽，模擬結果詳圖 4-9。
3. 全部枕木全部嚴重腐朽的情況，65kN 橫壓力將導致軌距擴大量遠超過本分析案例之脫軌臨界線 32mm，表示一定出軌。若全部枕木均已老化道釘強度僅剩 25%，且其中連續 7 根枕木嚴重腐朽，軌距擴大量亦高達 30mm，達到瀕臨脫軌的嚴重狀態，另軌枕老化道釘抗拉拔力降低 50%，且其中有連續 7 根枕木腐朽之情況，軌距擴大量亦高達 25mm 呈現瀕臨脫軌，倘又因連日降雨造成路基鬆軟或有軌道不整之狀況等因素，將提高列車出軌之機率。

- 由上可知，木枕腐朽道釘抗拉拔強度下降，遭遇較大之橫壓力，造成的軌距擴大量足以超過脫軌臨界軌距，因此對於列車行經特殊彎道線形加上木枕腐朽確實可能造成車輛正常車速下脫軌；另倘列車轉向架軸距間有連續枕木腐朽之情事，將加倍軌距擴大量，大幅提高脫軌風險。
