臺鐵6432次普悠瑪列車新馬站內 正線出軌事故初步調查結果

1021鐵路事故行政調查小組

107年11月26日

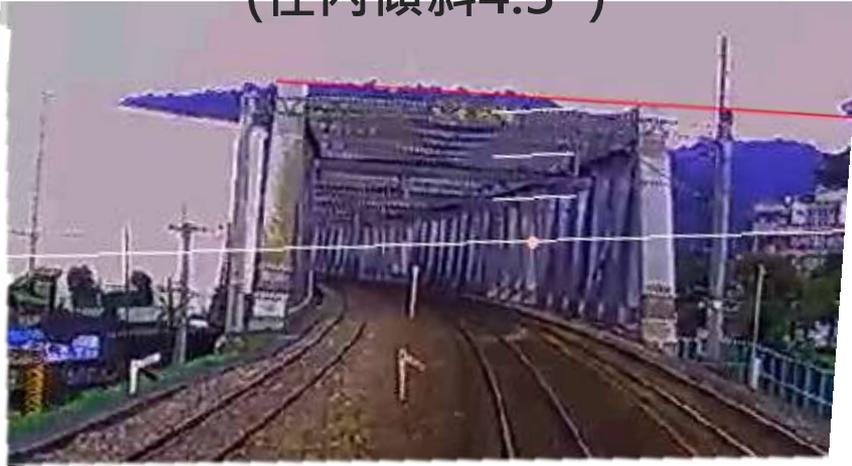
107.11.8 EMU541次(無傾斜功能)
(往內傾斜 4.3°)

- 事故列車各車廂傾斜控制(TC)單元紀錄卡(CF卡)已毀損無法讀取。
- 事故列車與其他觀測列車通過武荖坑鐵橋之傾斜角度，按駕駛艙前端行車影像顯示如下表。

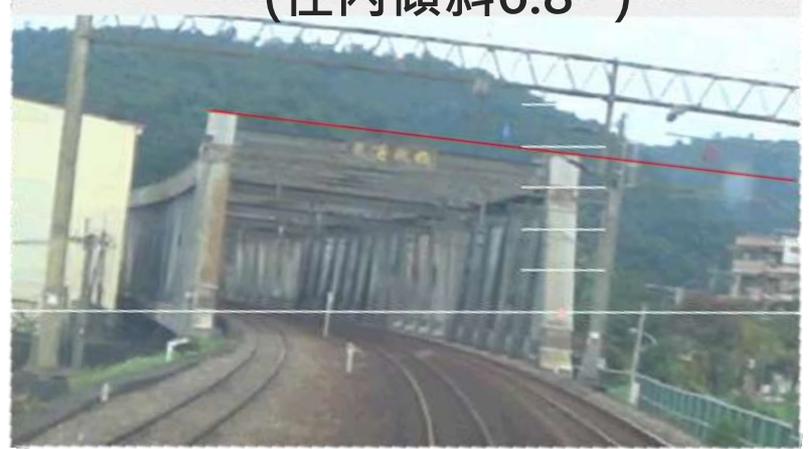
107.11.10 普悠瑪732次
(往內傾斜 6.8°)

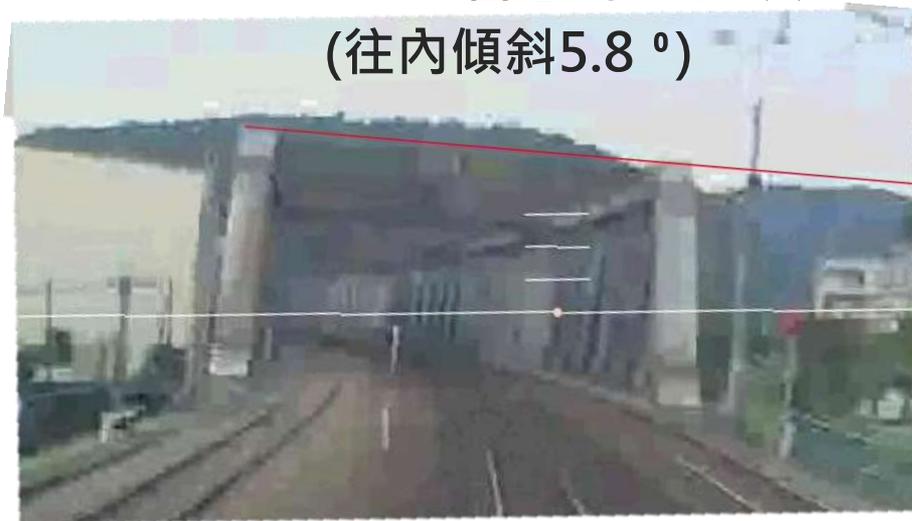
107.10.21 普悠瑪6432次
(往內傾斜 5.8°)

- 依曲線傾覆臨界速度分析結果，非傾斜列車於306公尺彎道之臨界速度為112km/h，傾斜列車則為121km/h，事故列車速度達141km/h，無論列車有無傾斜均超過臨界速度。

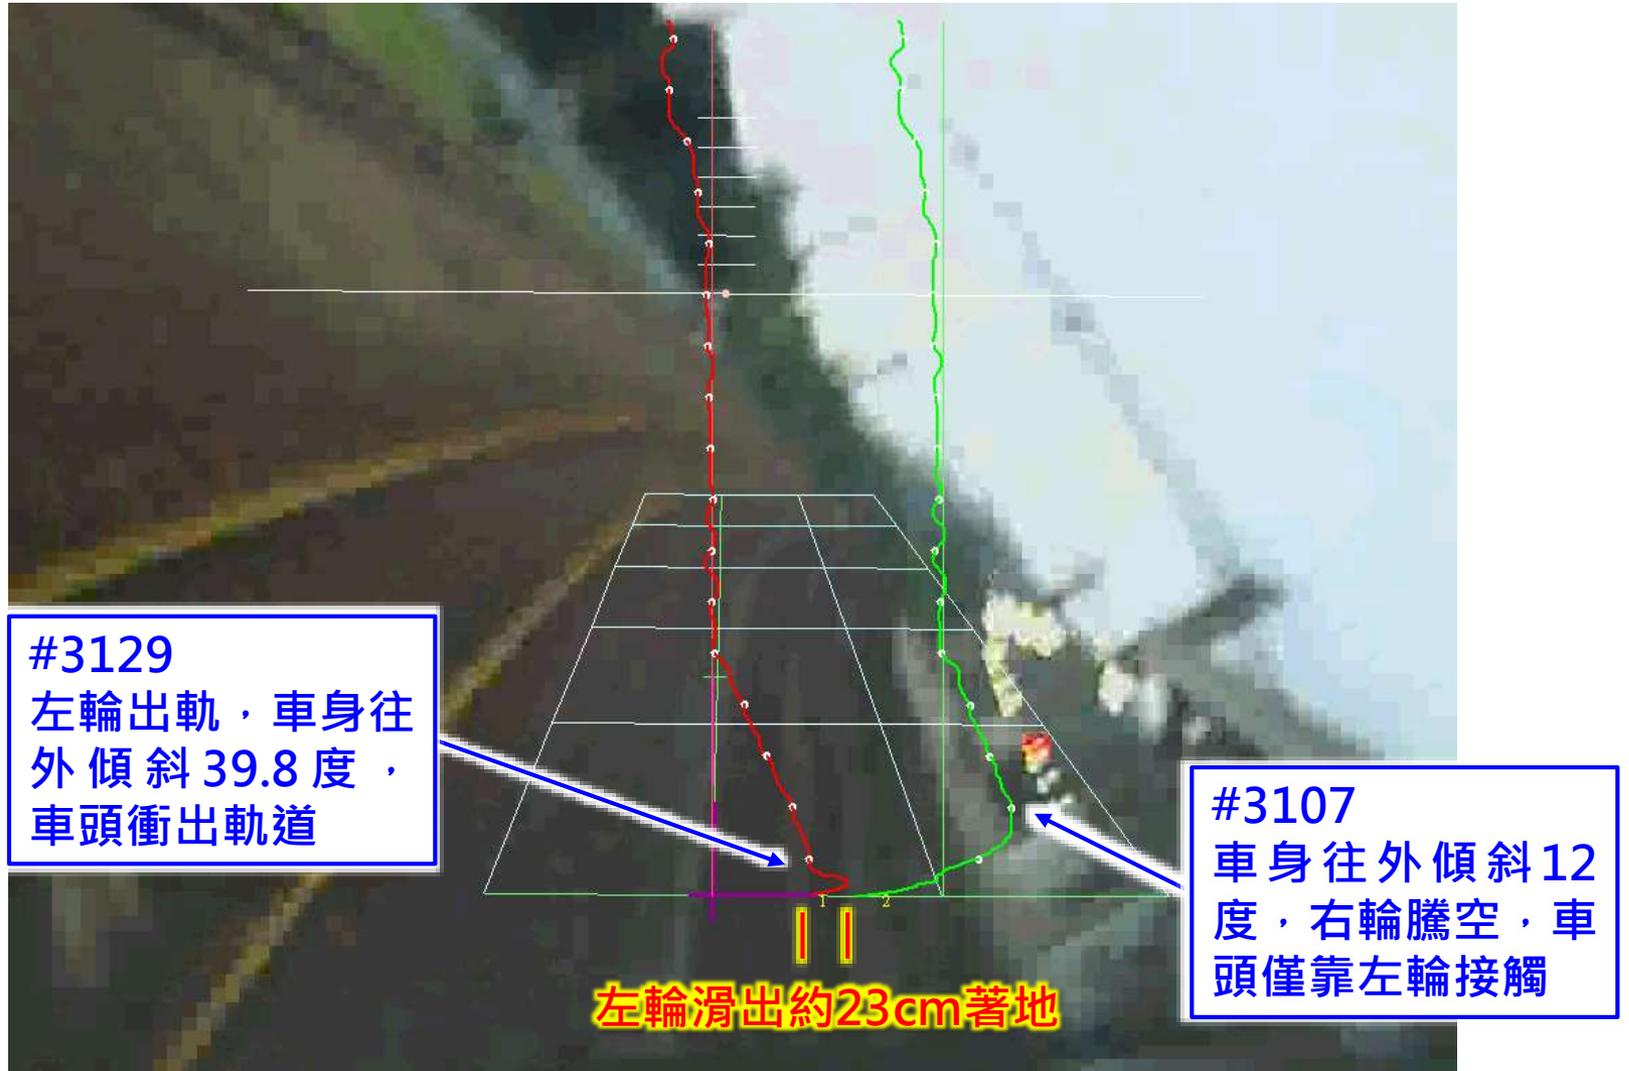
駕駛艙前端行車影像紀錄

事故列車先向左傾斜0.73秒之後出軌 (出軌時尚未碰到月台)

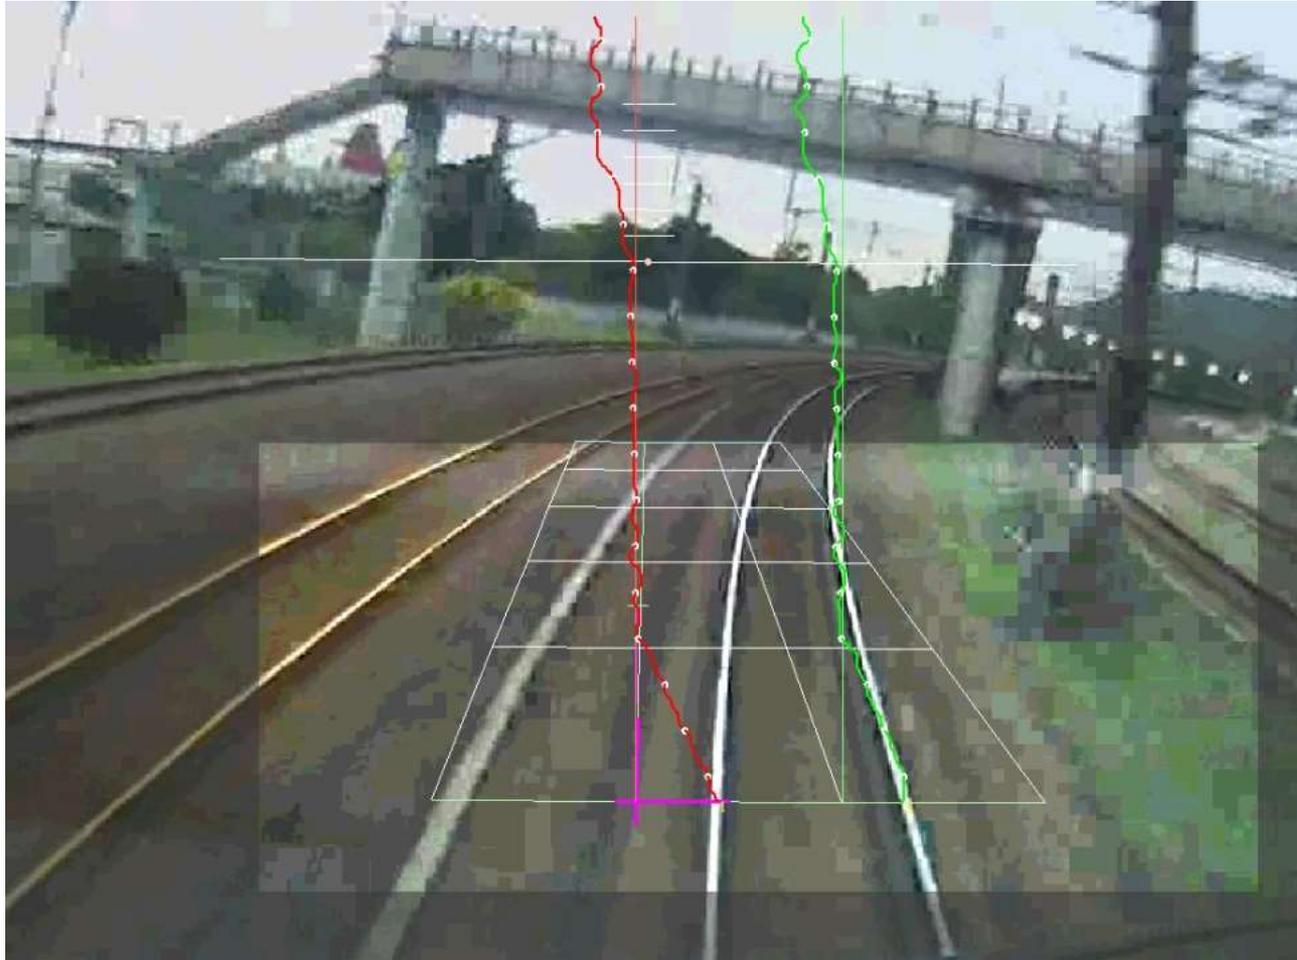
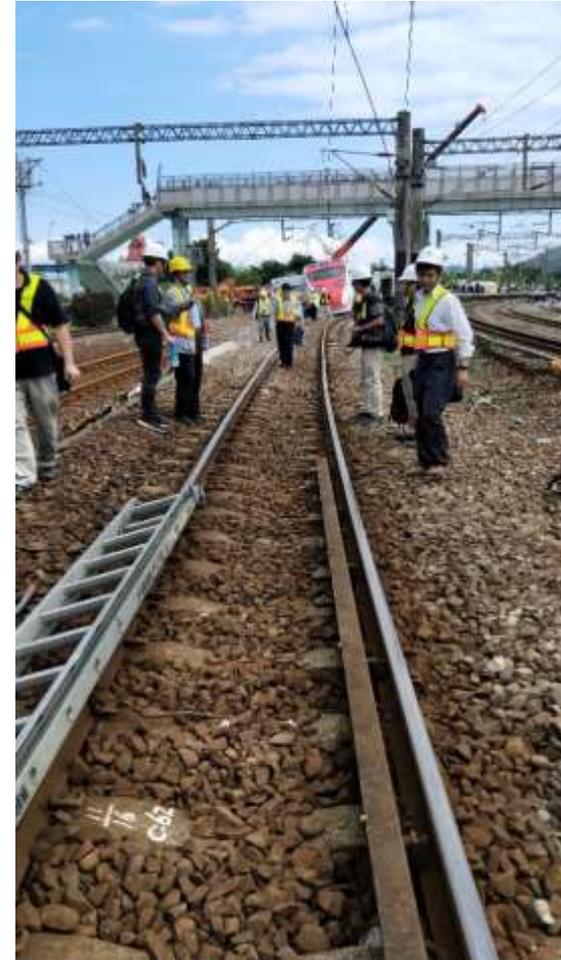
第1節車廂右輪浮起時之護軌

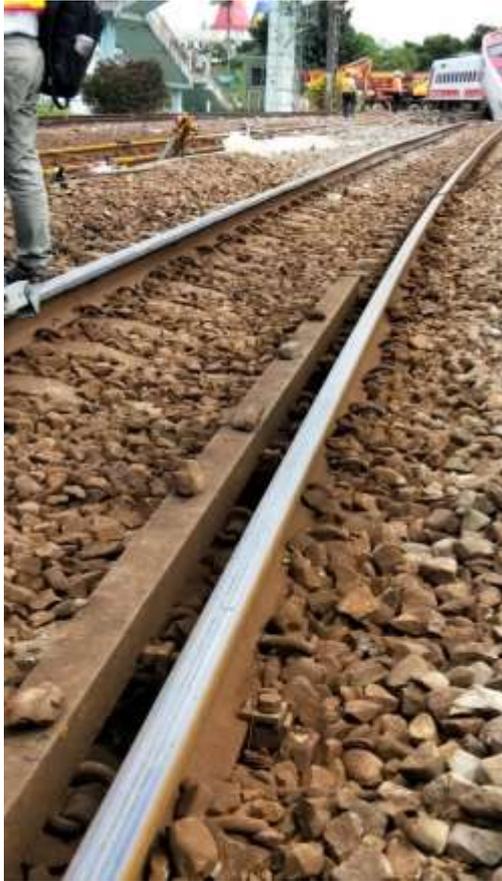
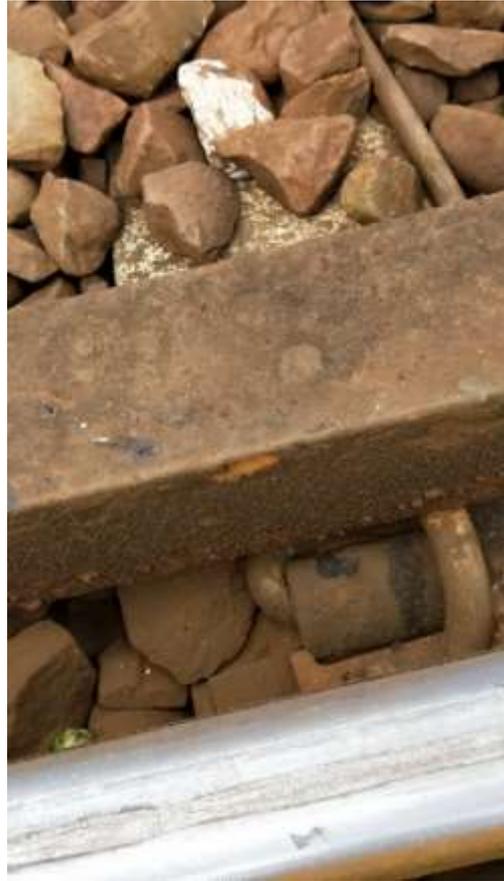
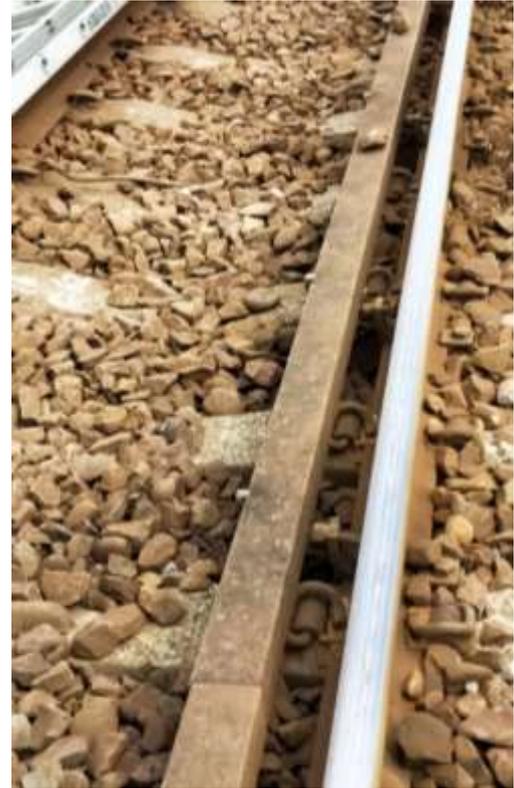
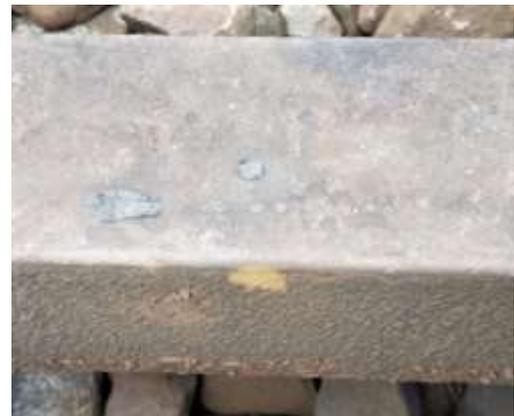
護軌內側遭騰空之右輪撞擊

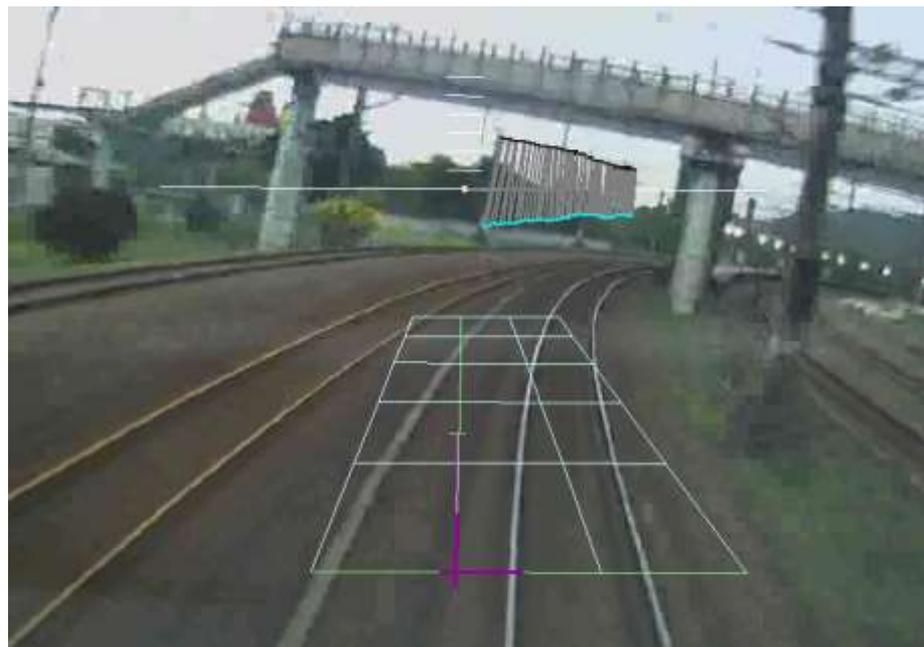
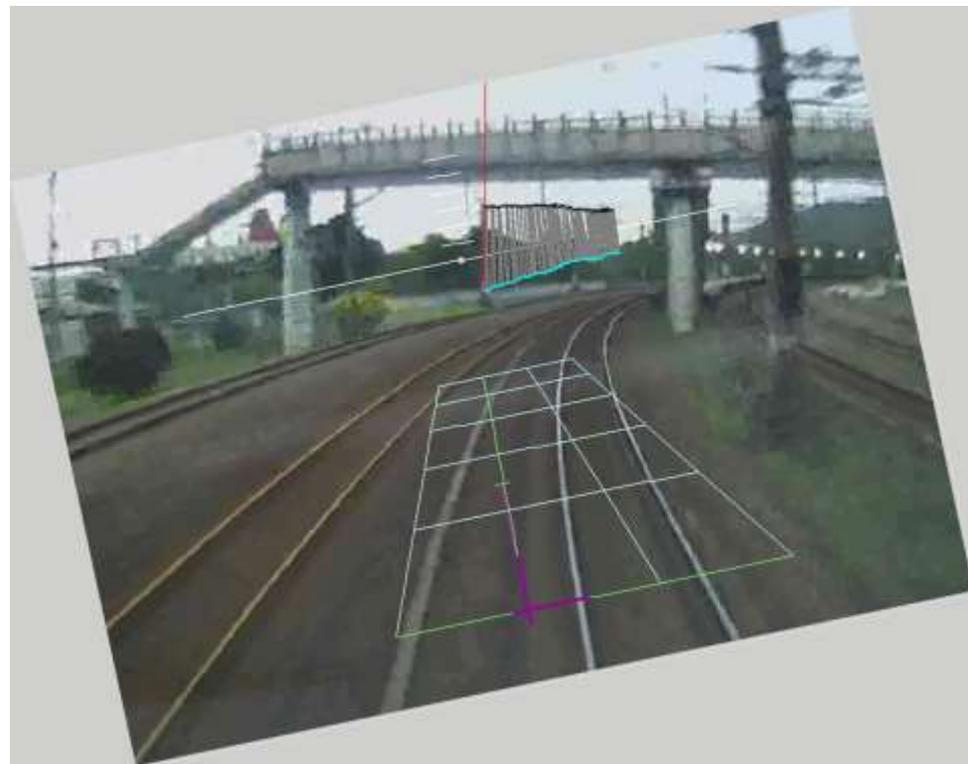
第1節車廂右輪出軌時，車身往外傾斜12度

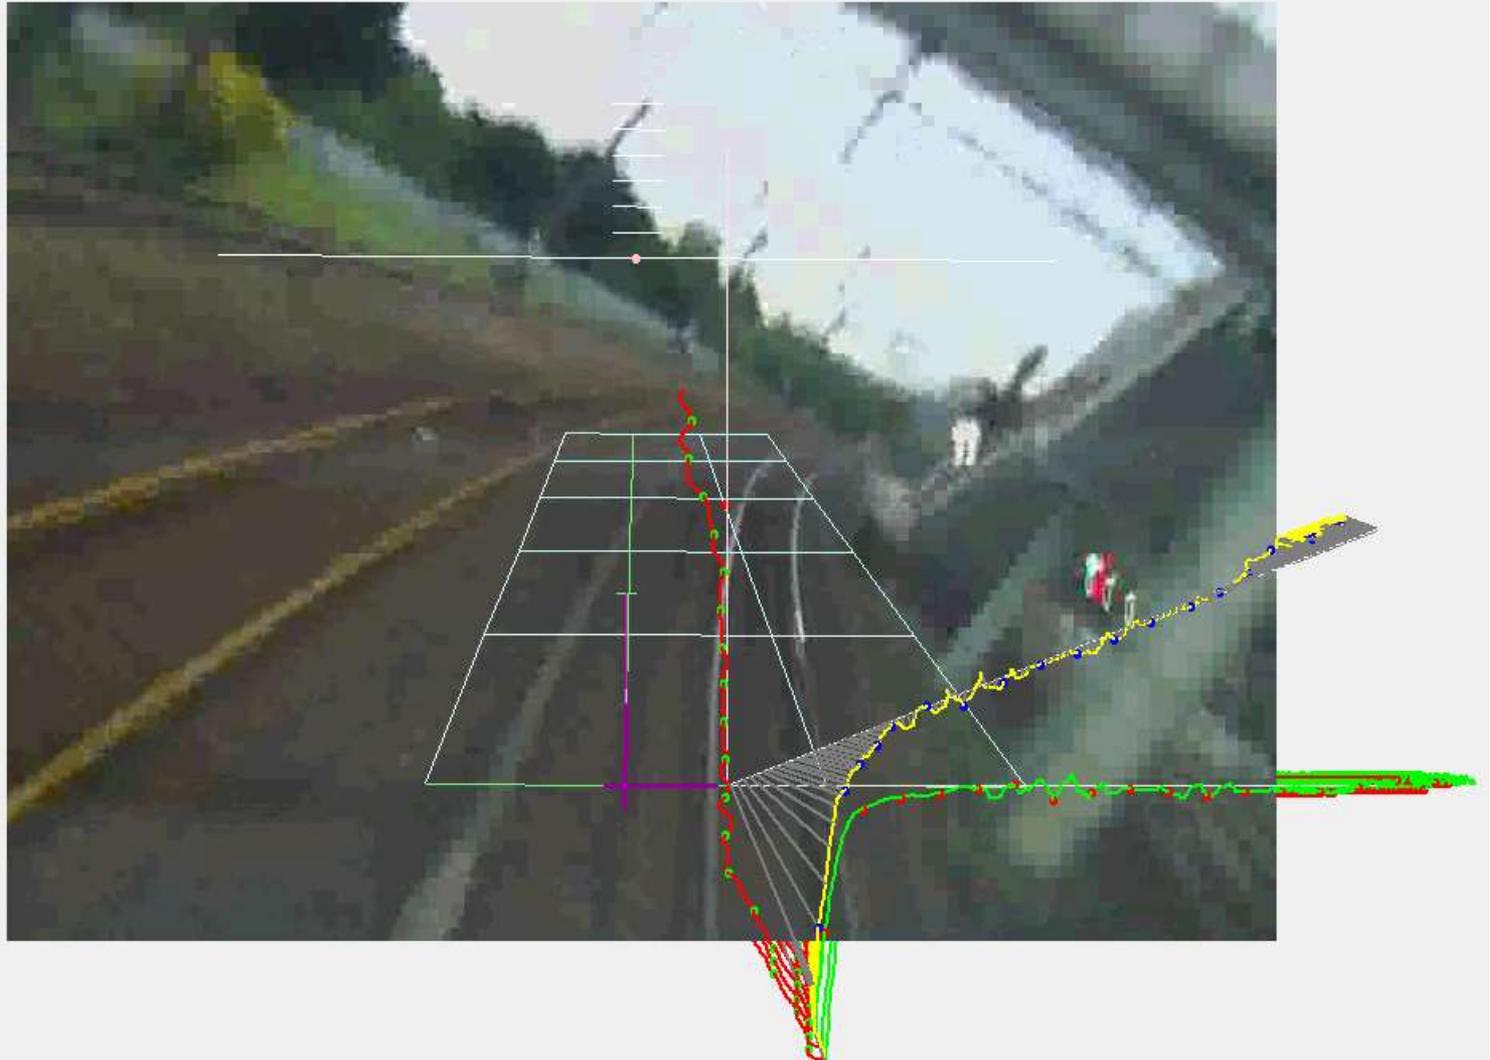
第1節車廂左輪往左出軌位置

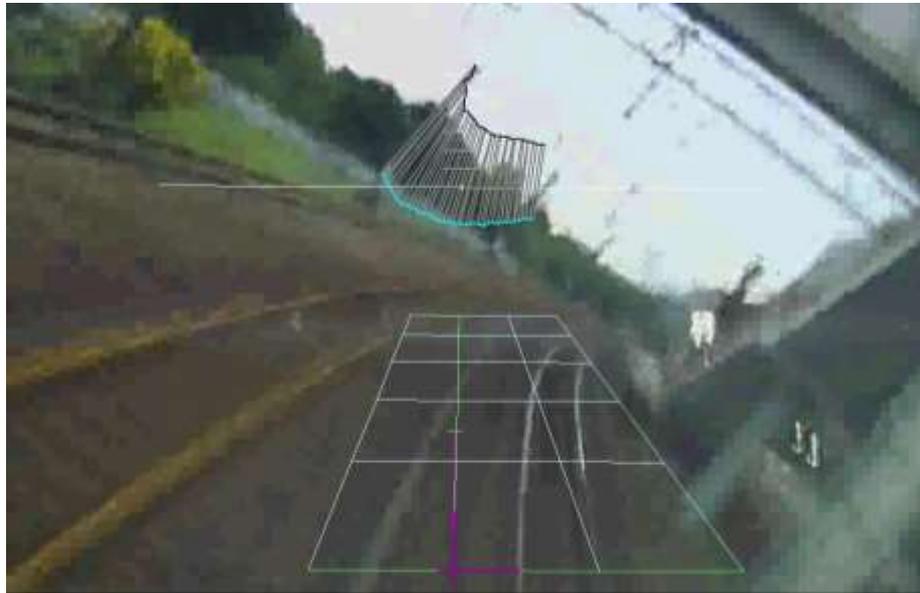
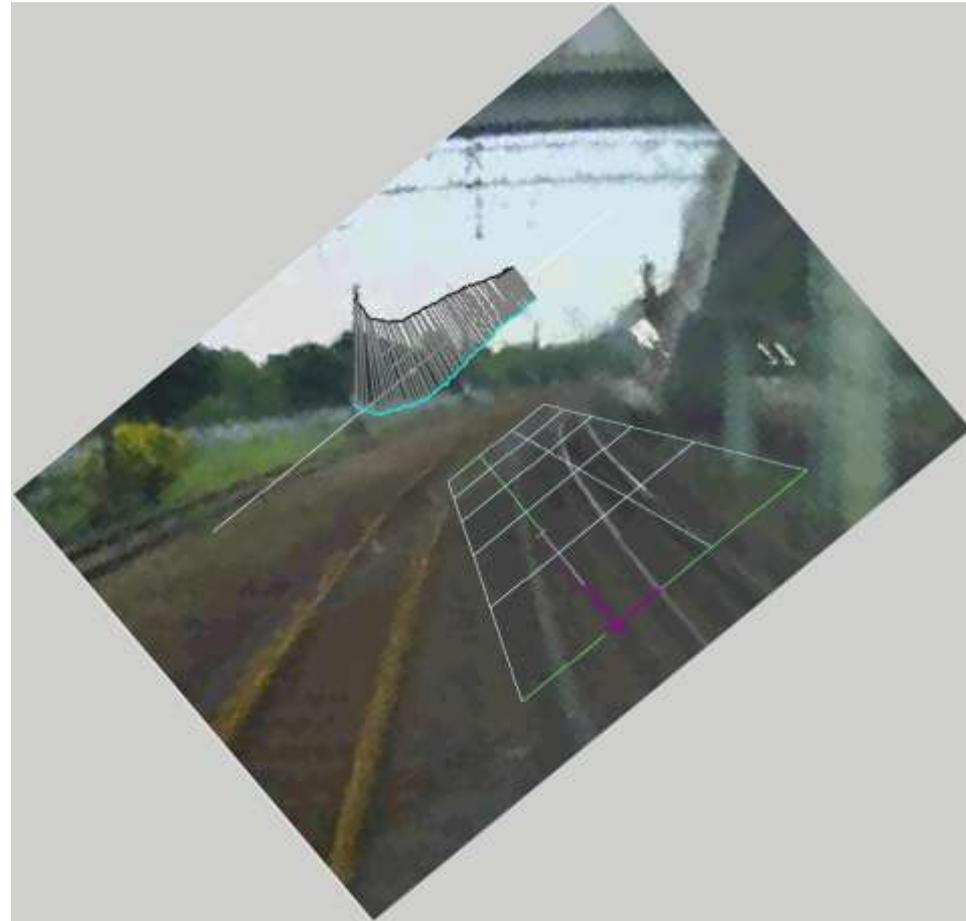
第1節車廂左輪出軌時，車身往外傾斜39.8度

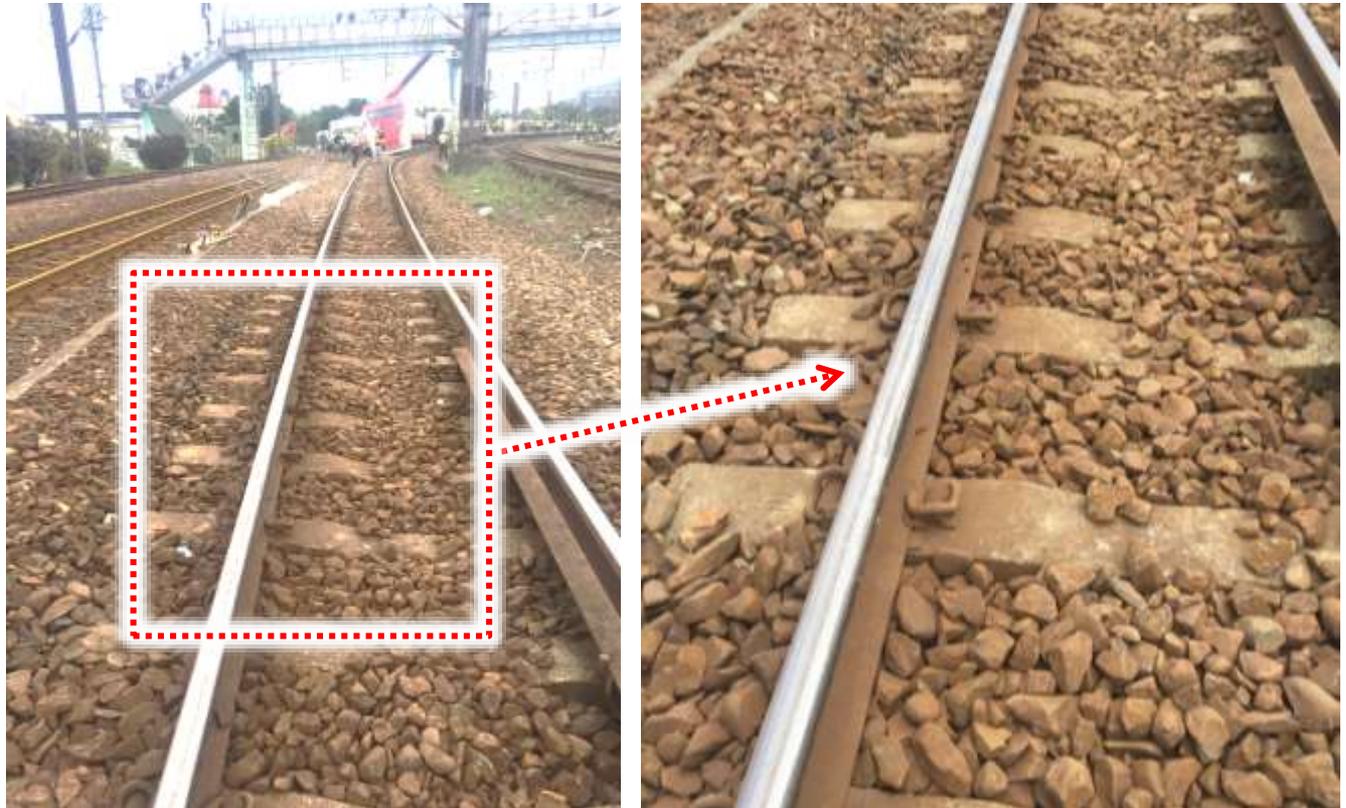
- ❑ TCMS紀錄顯示，事故列車速度自出軌前6公里到出軌點均維持在139-142km/h，無任何煞車作動紀錄。
- ❑ 駕駛艙前端行車影像顯示，列車於出軌前速度維持一定，無減速或緊急煞車跡象。
- ❑ 事故路段鋼軌面無緊急煞車痕跡。

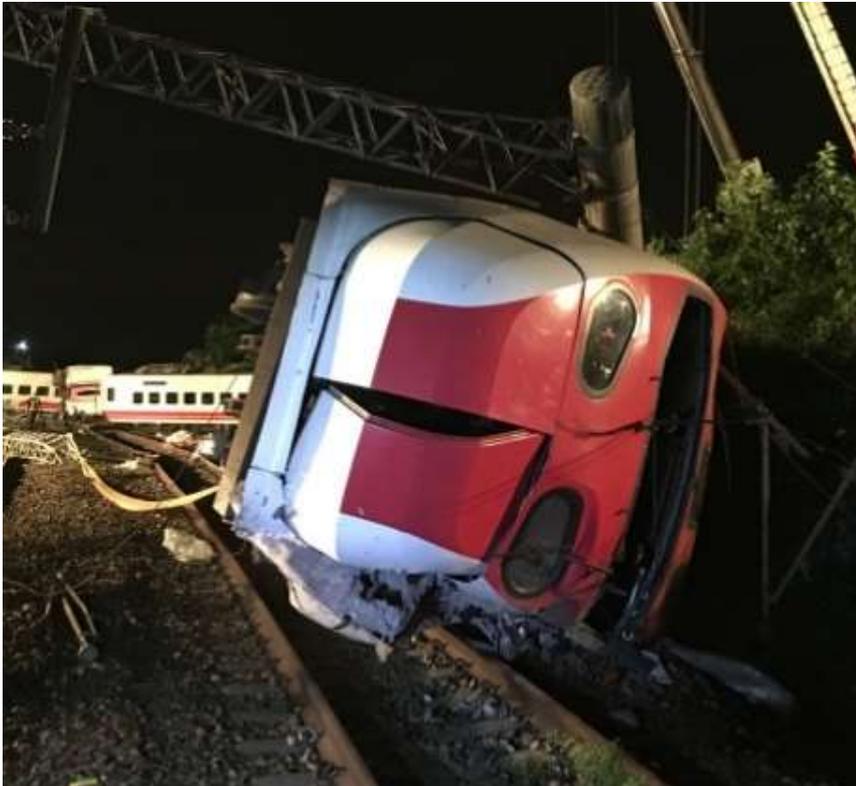
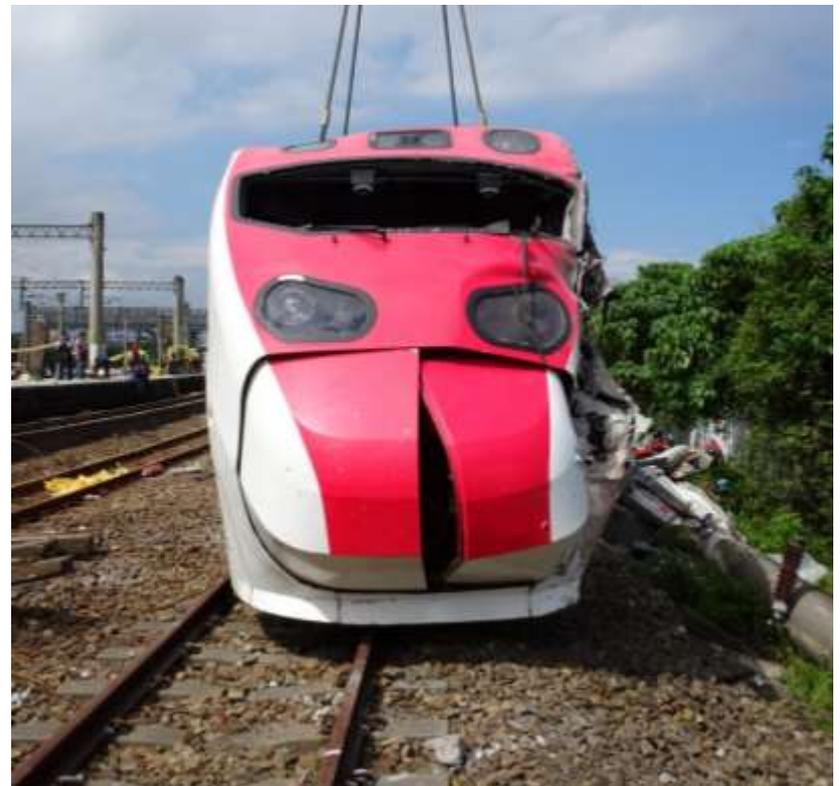
- ❑ 駕駛艙前端行車影像顯示，無撞擊異物致列車跳動或遭衝擊情形。
- ❑ 車廂前方外觀無撞擊異物痕跡。
- ❑ 主排障器(距離鋼軌面85-150mm可排除大型障礙物)及輔助排障器(距離鋼軌面35-40mm可以排除小石頭)均未發現撞擊痕跡。

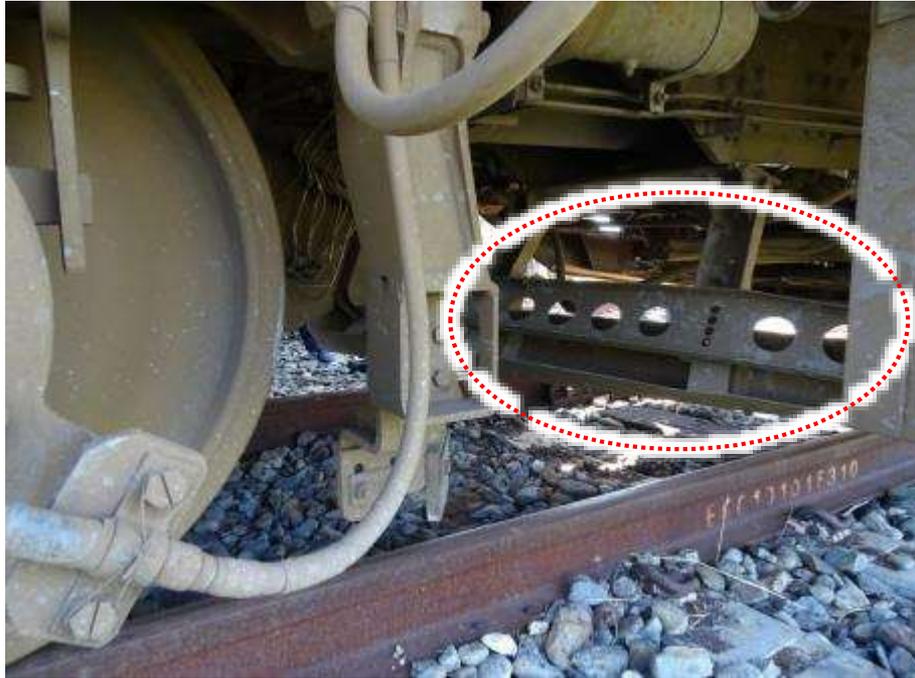
第1節車廂前方轉向架
主排障器

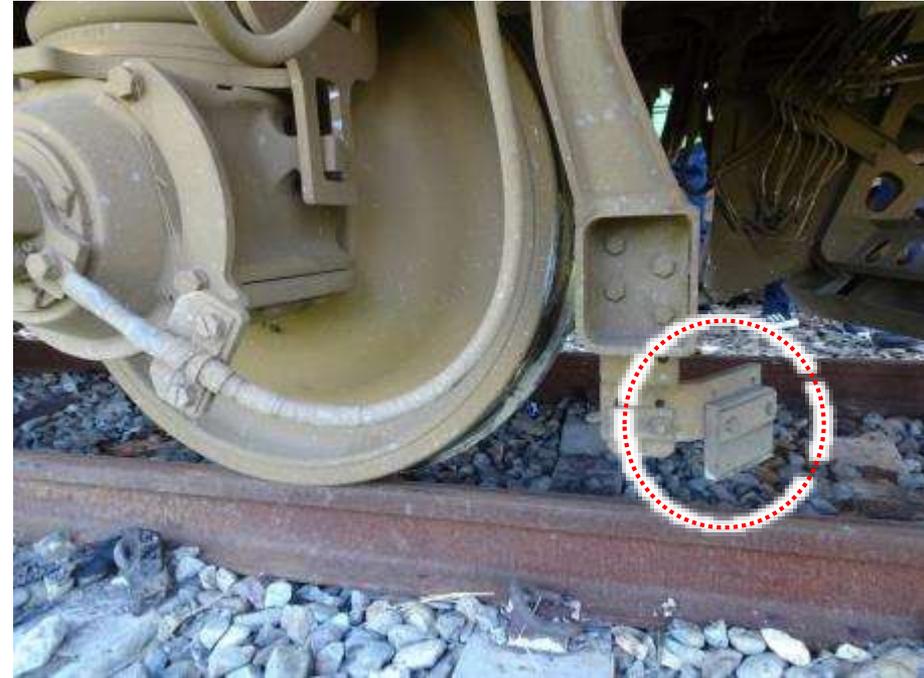
第1節車廂前方轉向架
輔助排障器

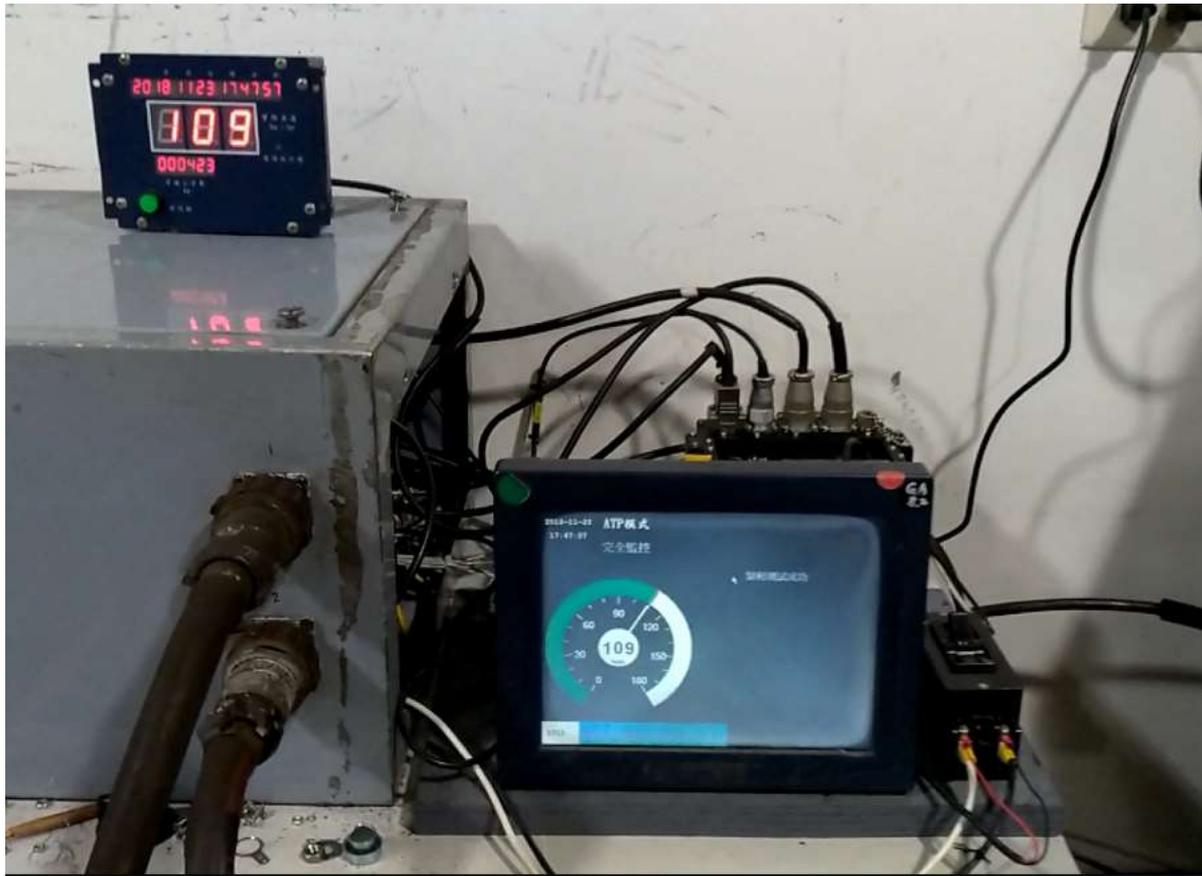
- ❑ TCMS於列車運轉中持續記錄列車實際速度，速度把手操作與TCMS記錄之速度無異常。
- ❑ 事故列車數位速度表之顯示狀態並無紀錄，事故發生前之顯示情形無法還原；惟該速度表經拆卸測試無功能異常情形。

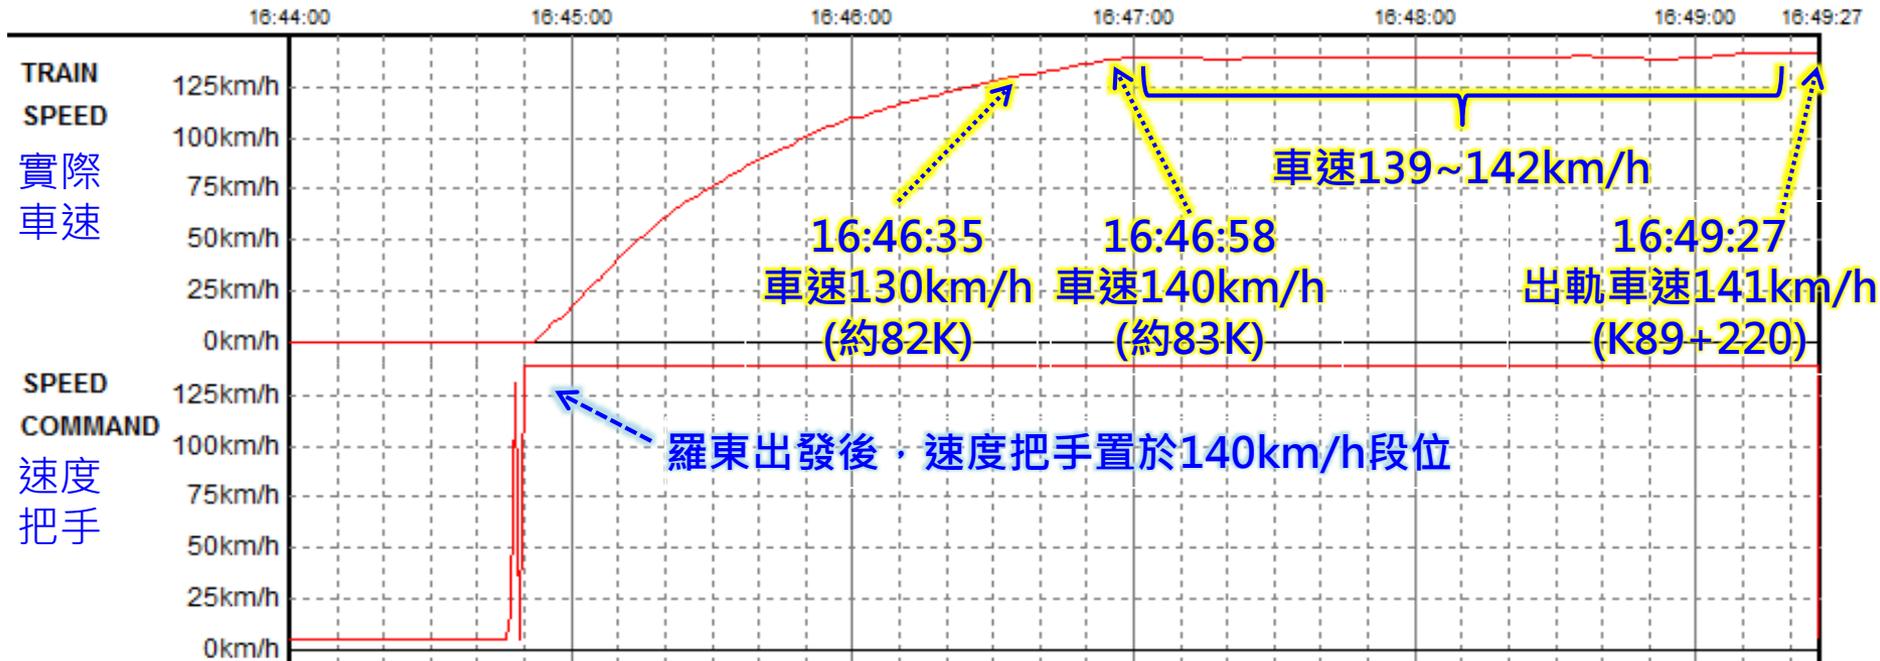
- 按TCMS紀錄顯示，速度把手操作與實際車速無異常。
- 事故列車速度把手，經宜蘭地檢署10月26日拆卸裝設於其他普悠瑪列車測試功能無異常。

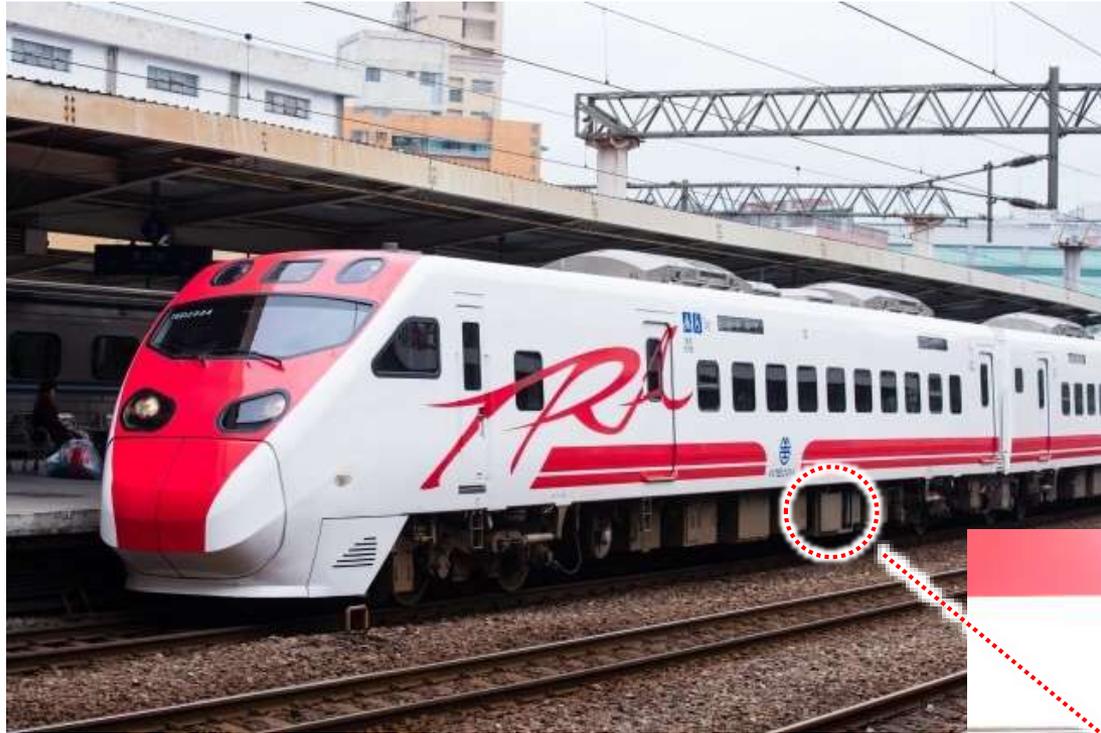
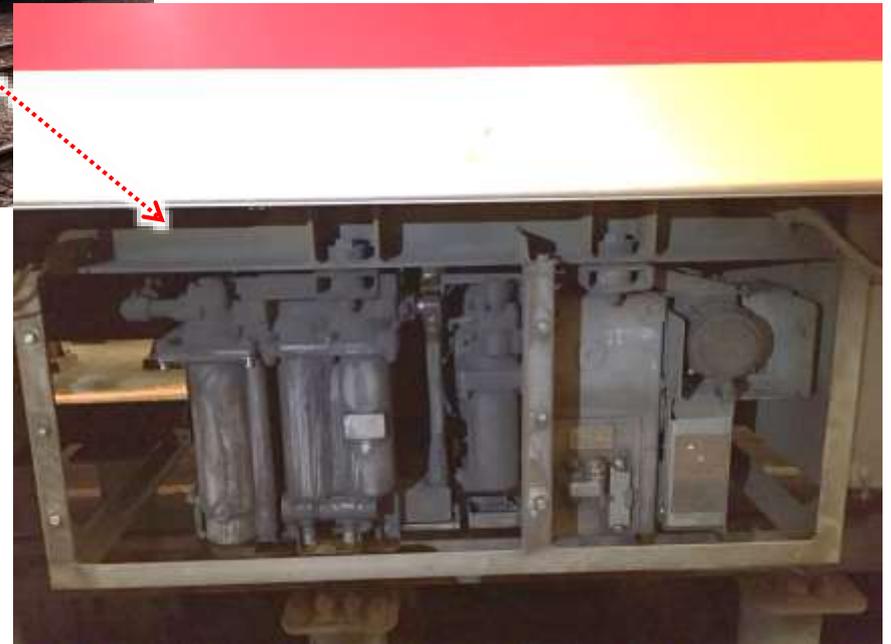
普悠瑪主風泵

- ✓ 製造壓縮空氣，提供全車軔機(煞車)、真空廁所、空氣彈簧(傾斜裝置)、自動門機所需之空氣源。每列普悠瑪有4組主風泵(第1、3、6、8車)。

□ 若部分主風泵異常，將導致MR(總風缸)壓力下降。當MR壓力低於一定數值時，為避免需煞車時無足夠空氣壓力制軔煞車，列車將啟動安全機制：

- ✓ 小於5.5bar時，即自動切斷動力，使列車滑行。
- ✓ 小於5.0bar時，即強制啟動停留軔機，使列車停止運轉。

□ 正常運作之主風泵持續充氣，當MR壓力大於5.5bar時停留軔機鬆軔，大於6.0bar時動力恢復。

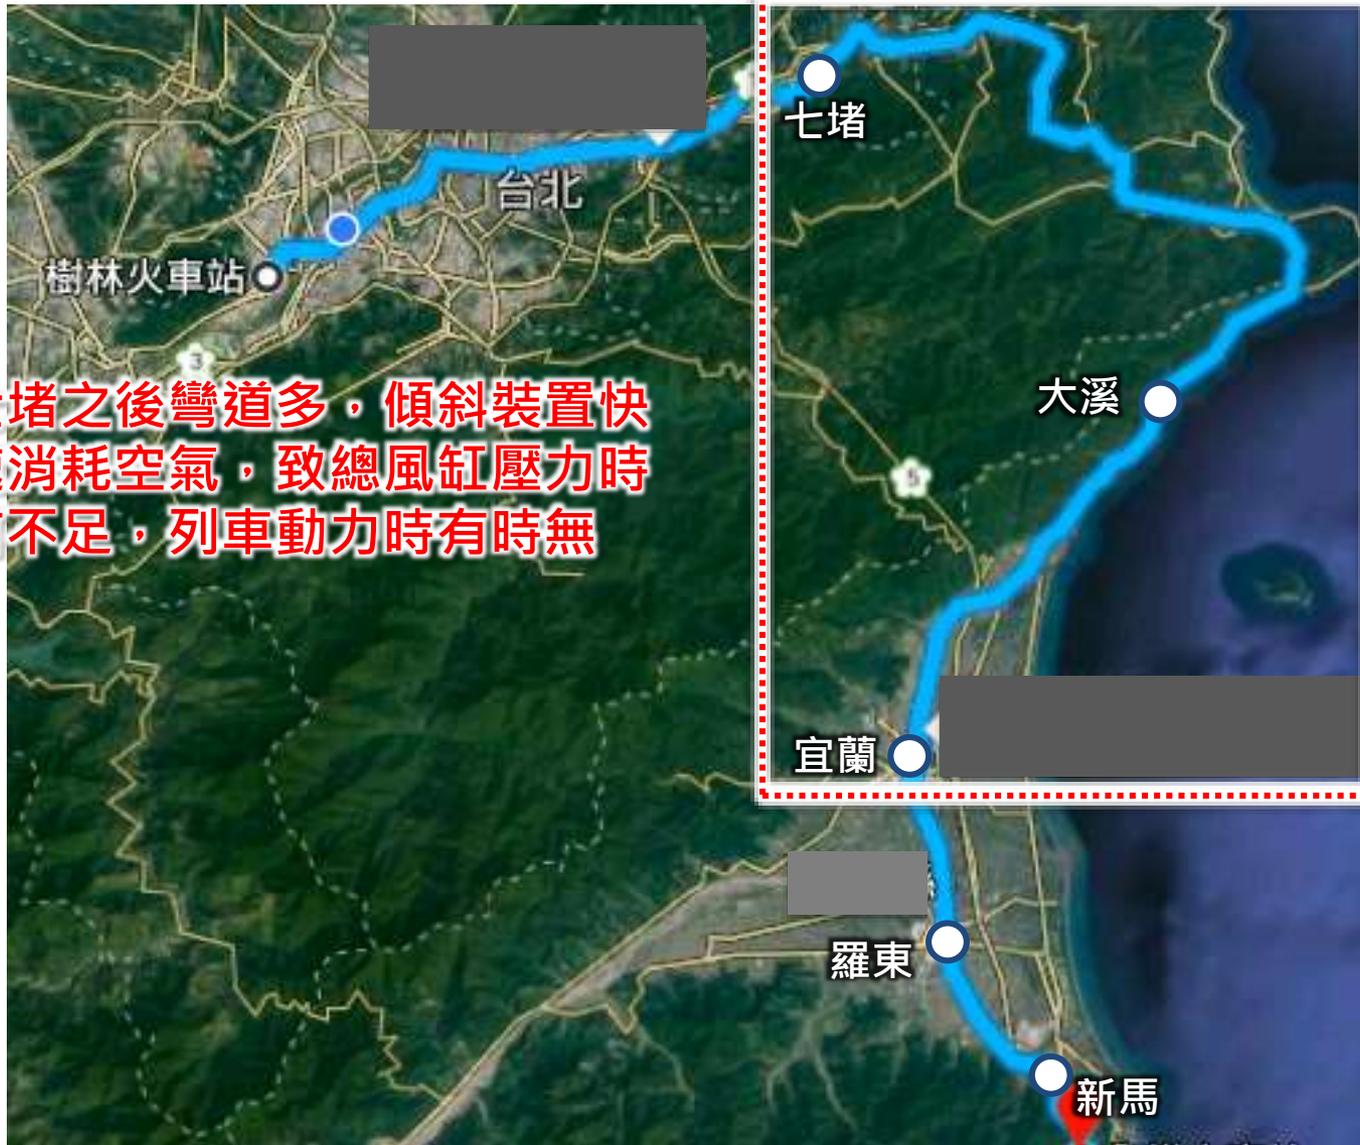
第6432次列車行駛路線

七堵之後彎道多，傾斜裝置快速消耗空氣，致總風缸壓力時有不足，列車動力時有時無

- 事故列車動力時有時無、停留軔機間歇作動之原因，按TCMS紀錄顯示，係因第1、8車主風泵於前一趟任務(第110B次)回送進入樹林調車場時，於12時38分28秒、12時40分48秒即強制停機停止運作。
- 第6432次行駛於樹林至七堵路段，因彎道較少，傾斜裝置並未快速消耗空氣；然七堵站之後路段彎道多，傾斜裝置快速消耗空氣，致MR壓力時有不足，列車啟動安全機制所致，並非ATP隔離所造成。

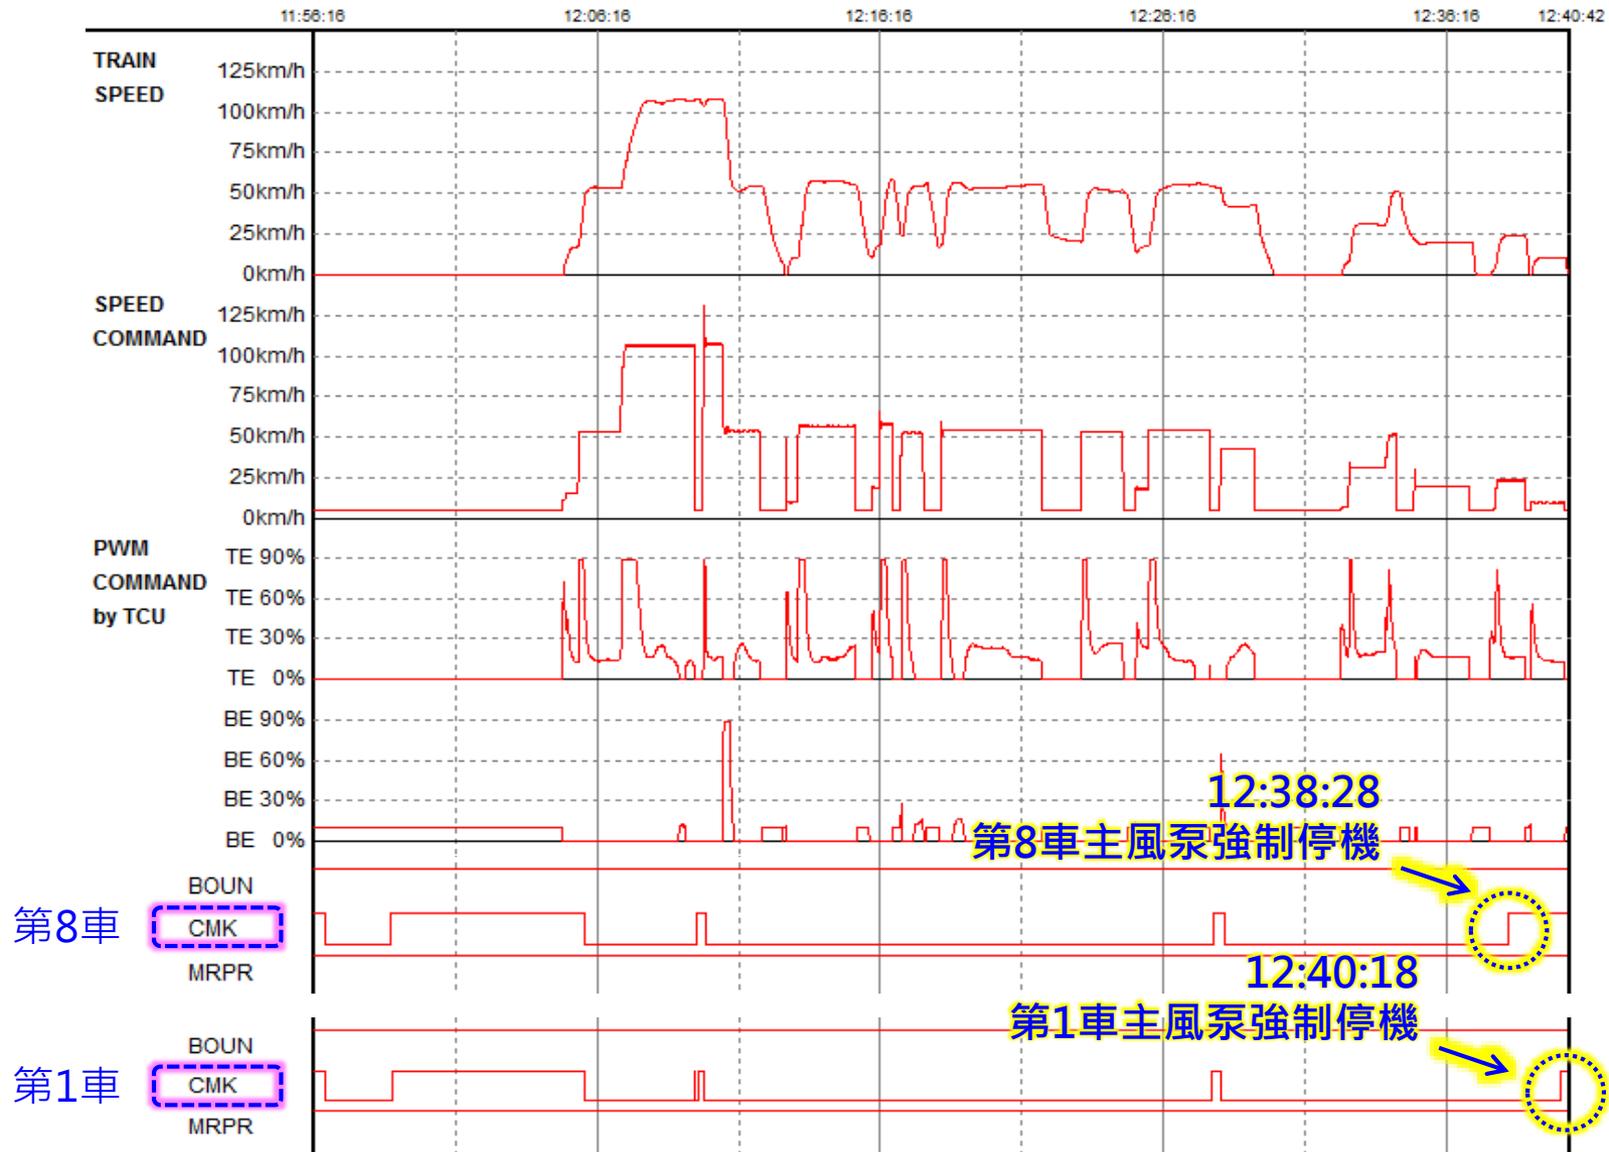
TCMS紀錄 - 第110B次列車主風泵運作狀況

運行方向：南港→樹林調車場
