臺鐵6432次普悠瑪列車新馬站內 正線出軌事故初步調查結果

1021鐵路事故行政調查小組

107年11月26日

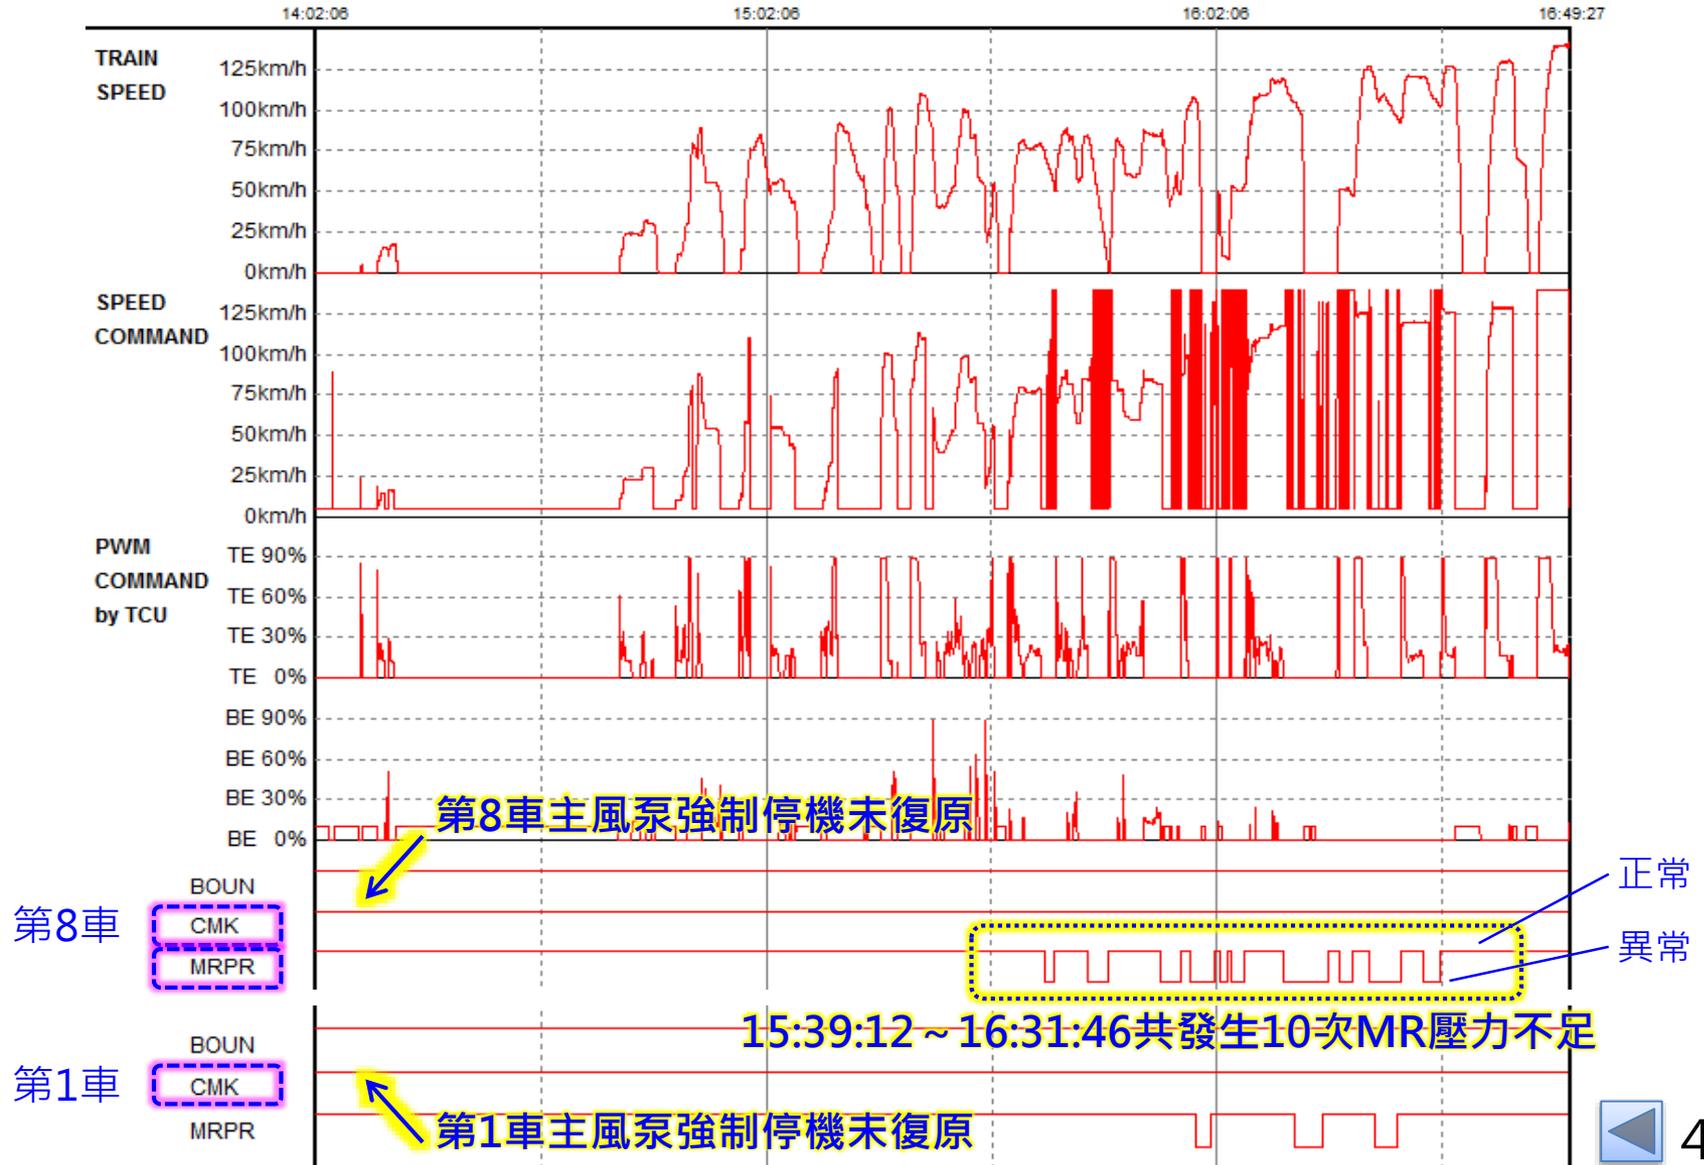
TCMS紀錄 - 第6432次列車主風泵運作狀況

- 事故列車動力時有時無、停留軔機間歇作動之原因，按TCMS紀錄顯示，係因第1、8車主風泵於前一趟任務(第110B次)回送進入樹林調車場時，於12時38分28秒、12時40分48秒即強制停機停止運作。
- 第6432次行駛於樹林至七堵路段，因彎道較少，傾斜裝置並未快速消耗空氣；然七堵站之後路段彎道多，傾斜裝置快速消耗空氣，致MR壓力時有不足，列車啟動安全機制所致，並非ATP隔離所造成。

運行方向：樹林→新馬

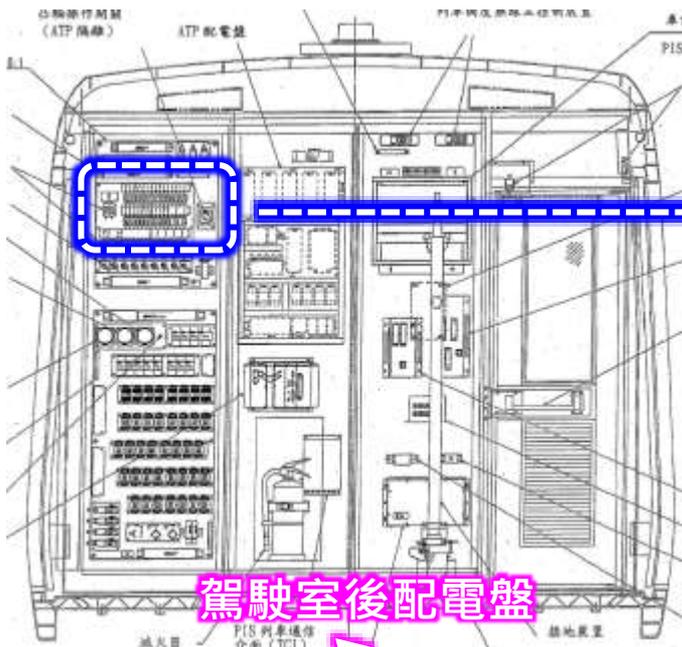
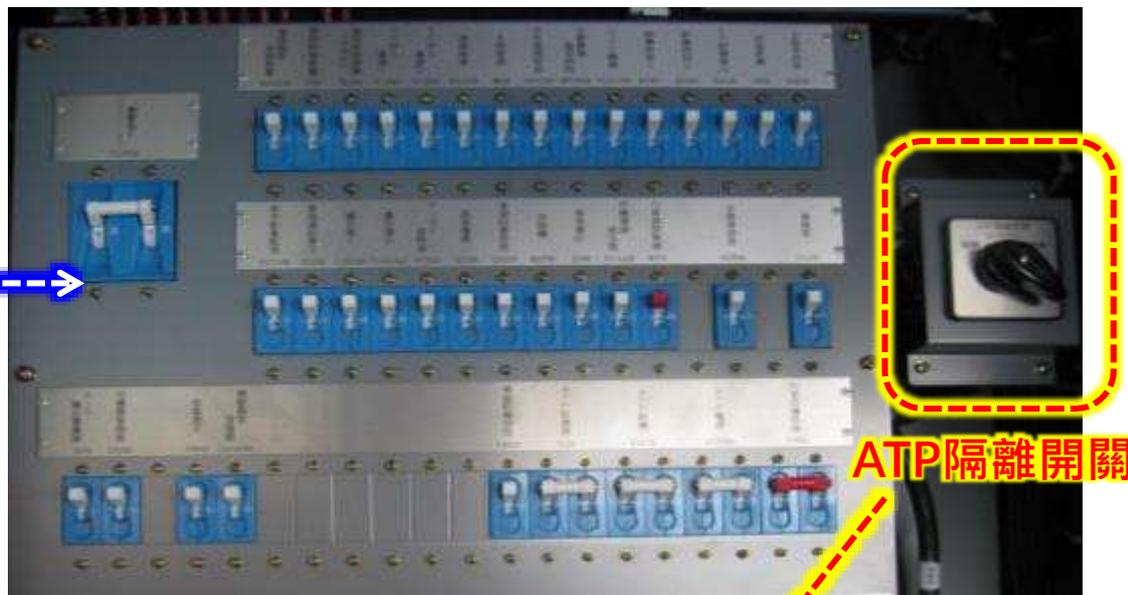
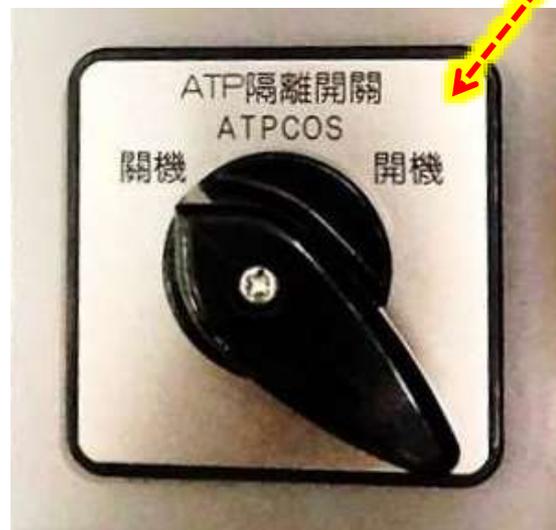
ATP隔離開關

ATP系統被司機員隔離

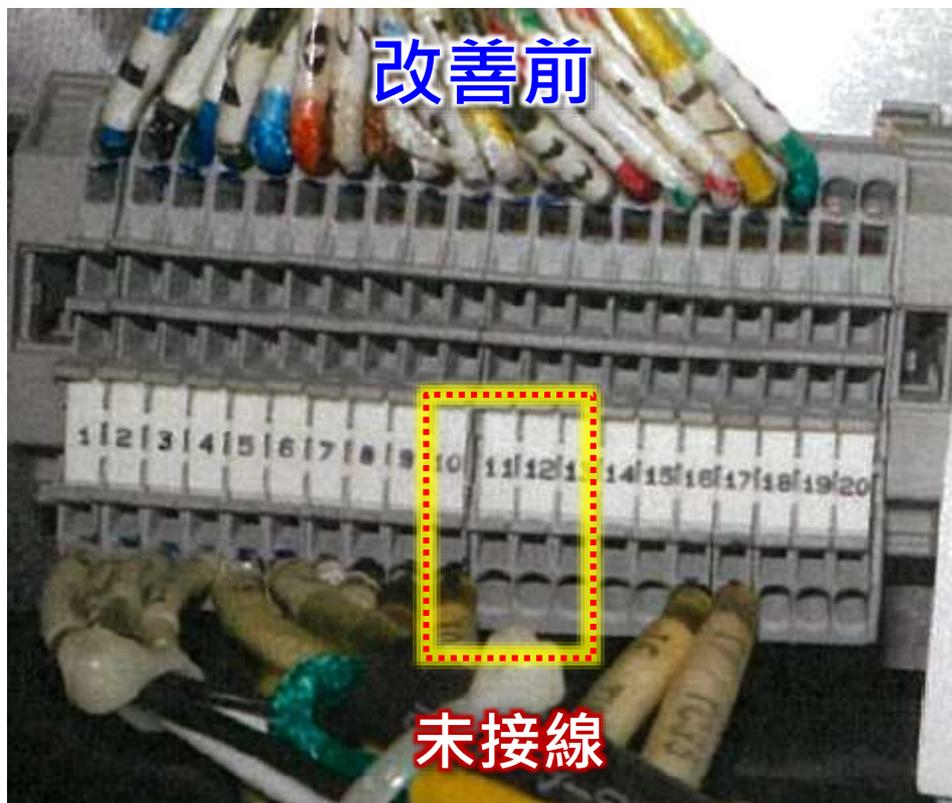
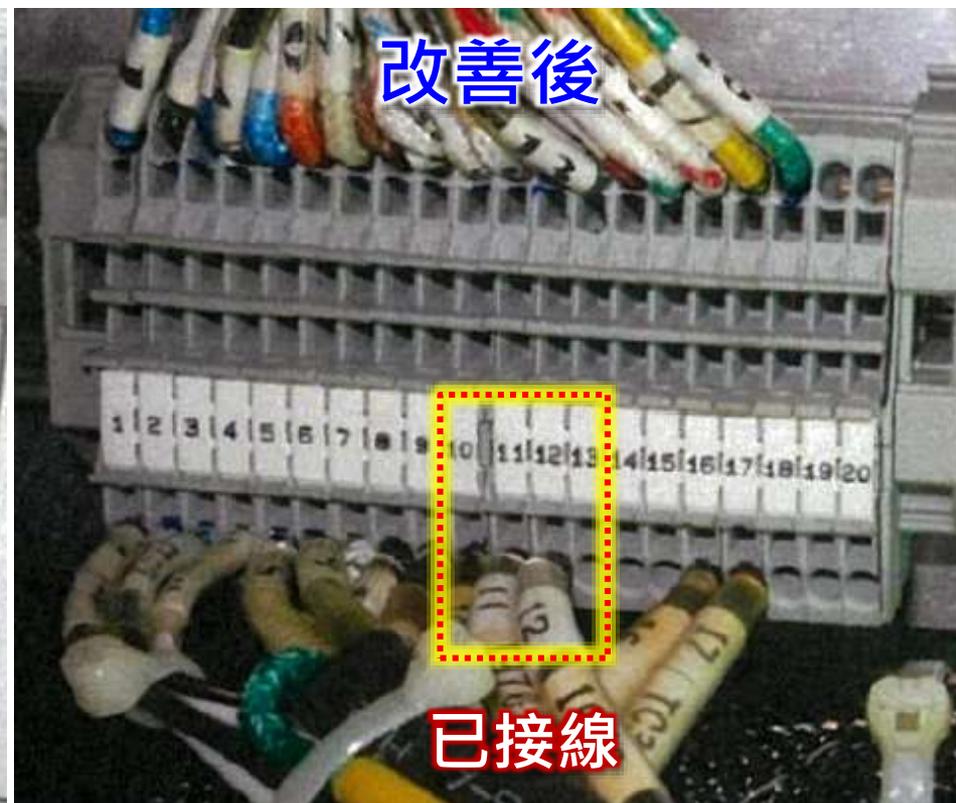
普悠瑪列車ATP遠端監視連線情形

說明：11、12號為ATP遠端監視接點

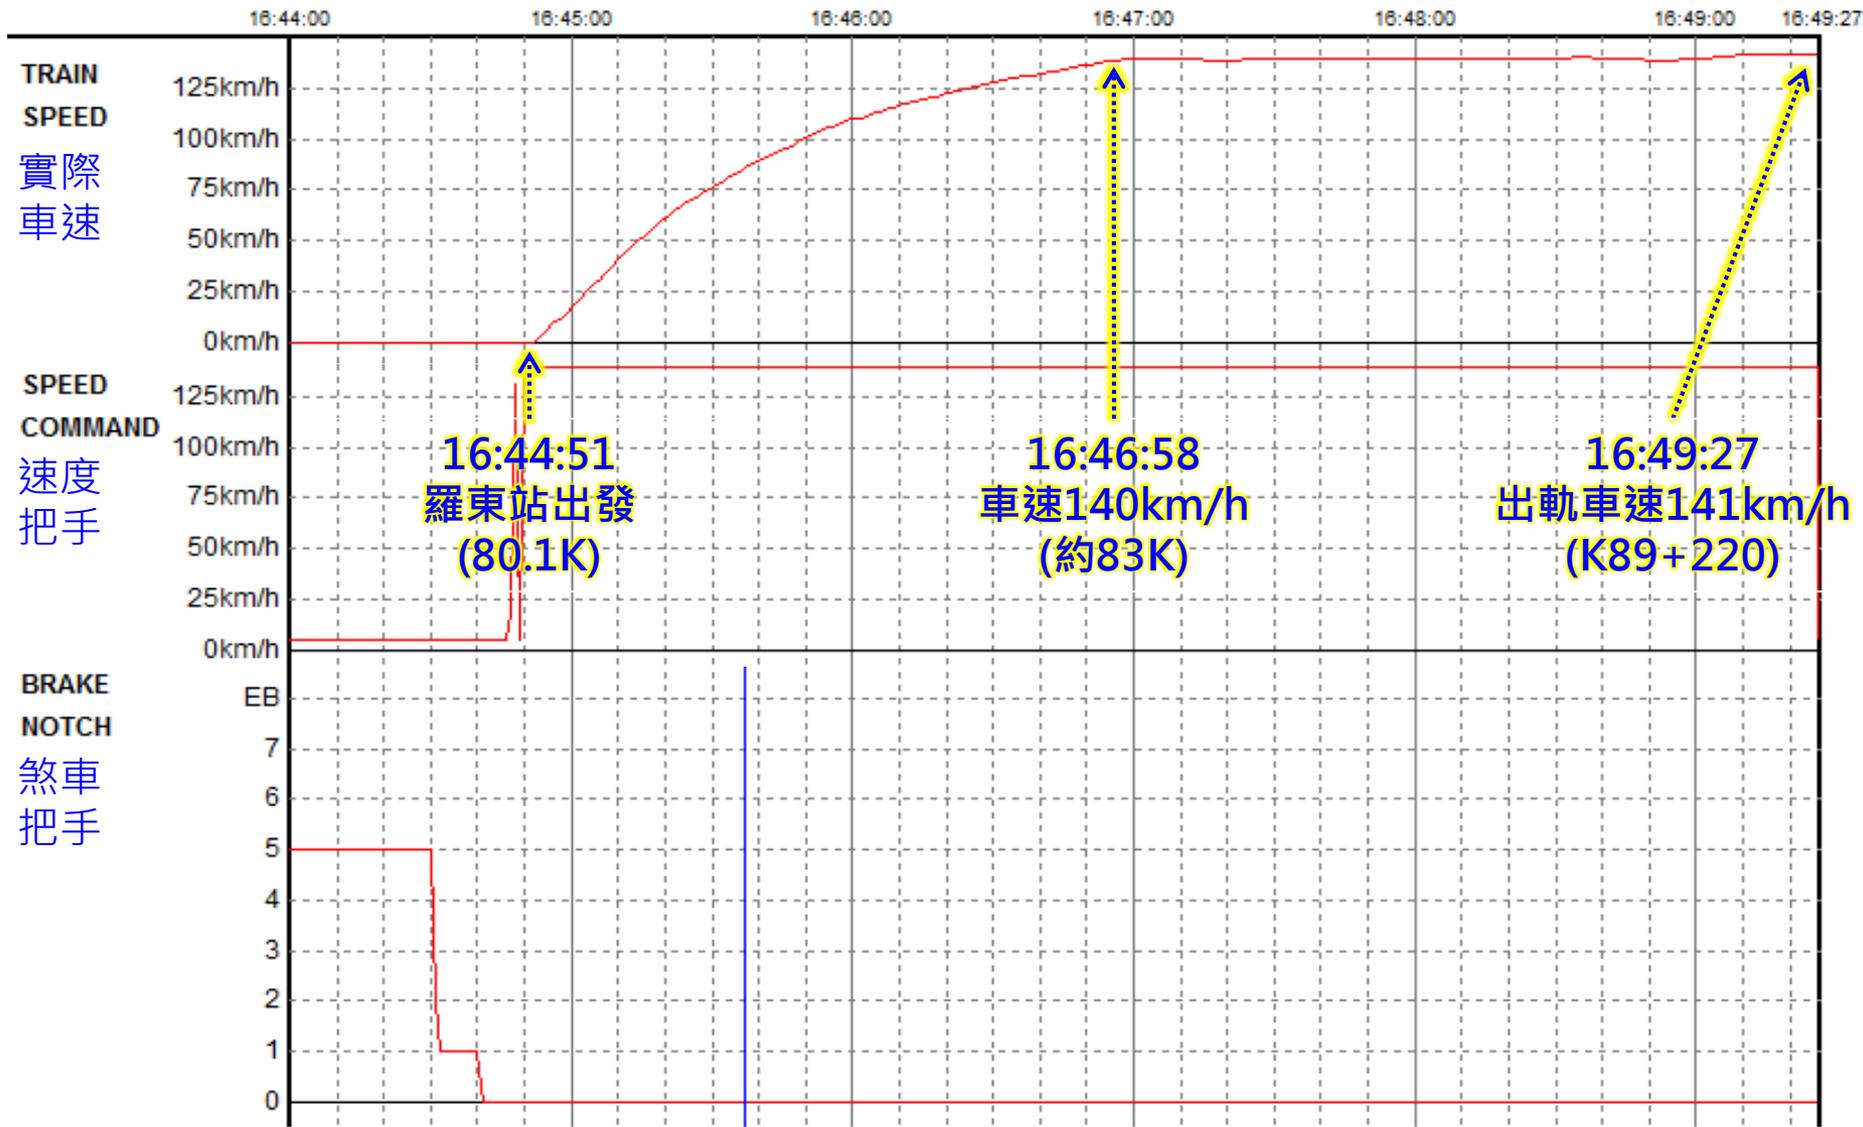
運轉過程通聯紀錄比對 (羅東→新馬)

事故列車 16:44:51 從羅東站出發，16:46:58 列車速度達 140km/h，16:49:27 列車出軌。在此 2 分 29 秒過程中，司機員持續與機車調度員、臺北機務段檢查員通聯，嘗試排除列車異常狀況，通話時間達 2 分 09 秒。

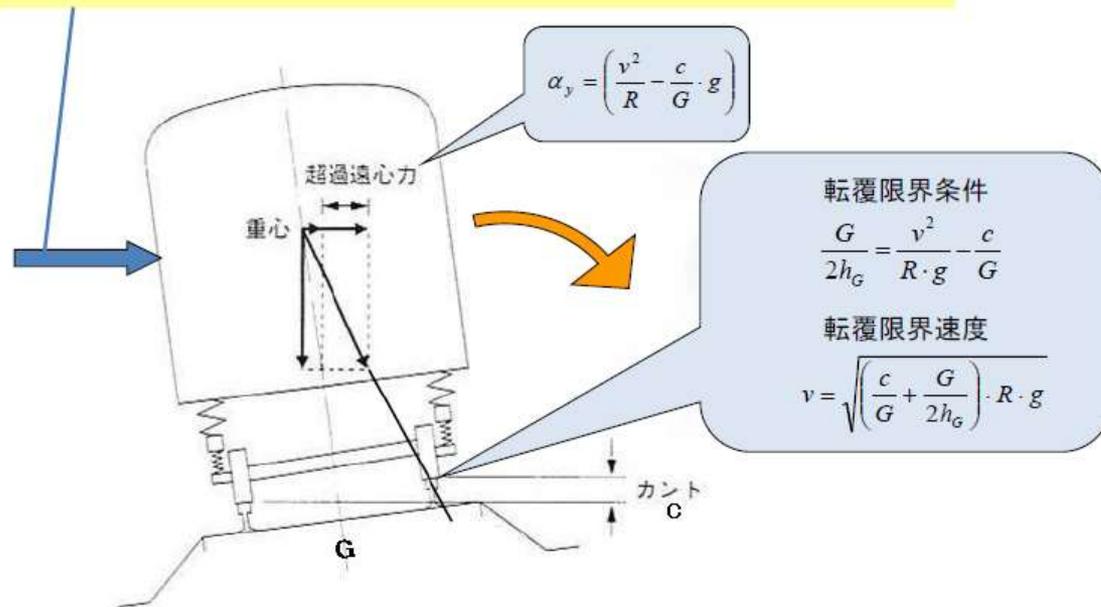
転覆現象と限界速度

- ・ 著しい横方向力
> 速度超過による超過遠心力 (横風がない場合)

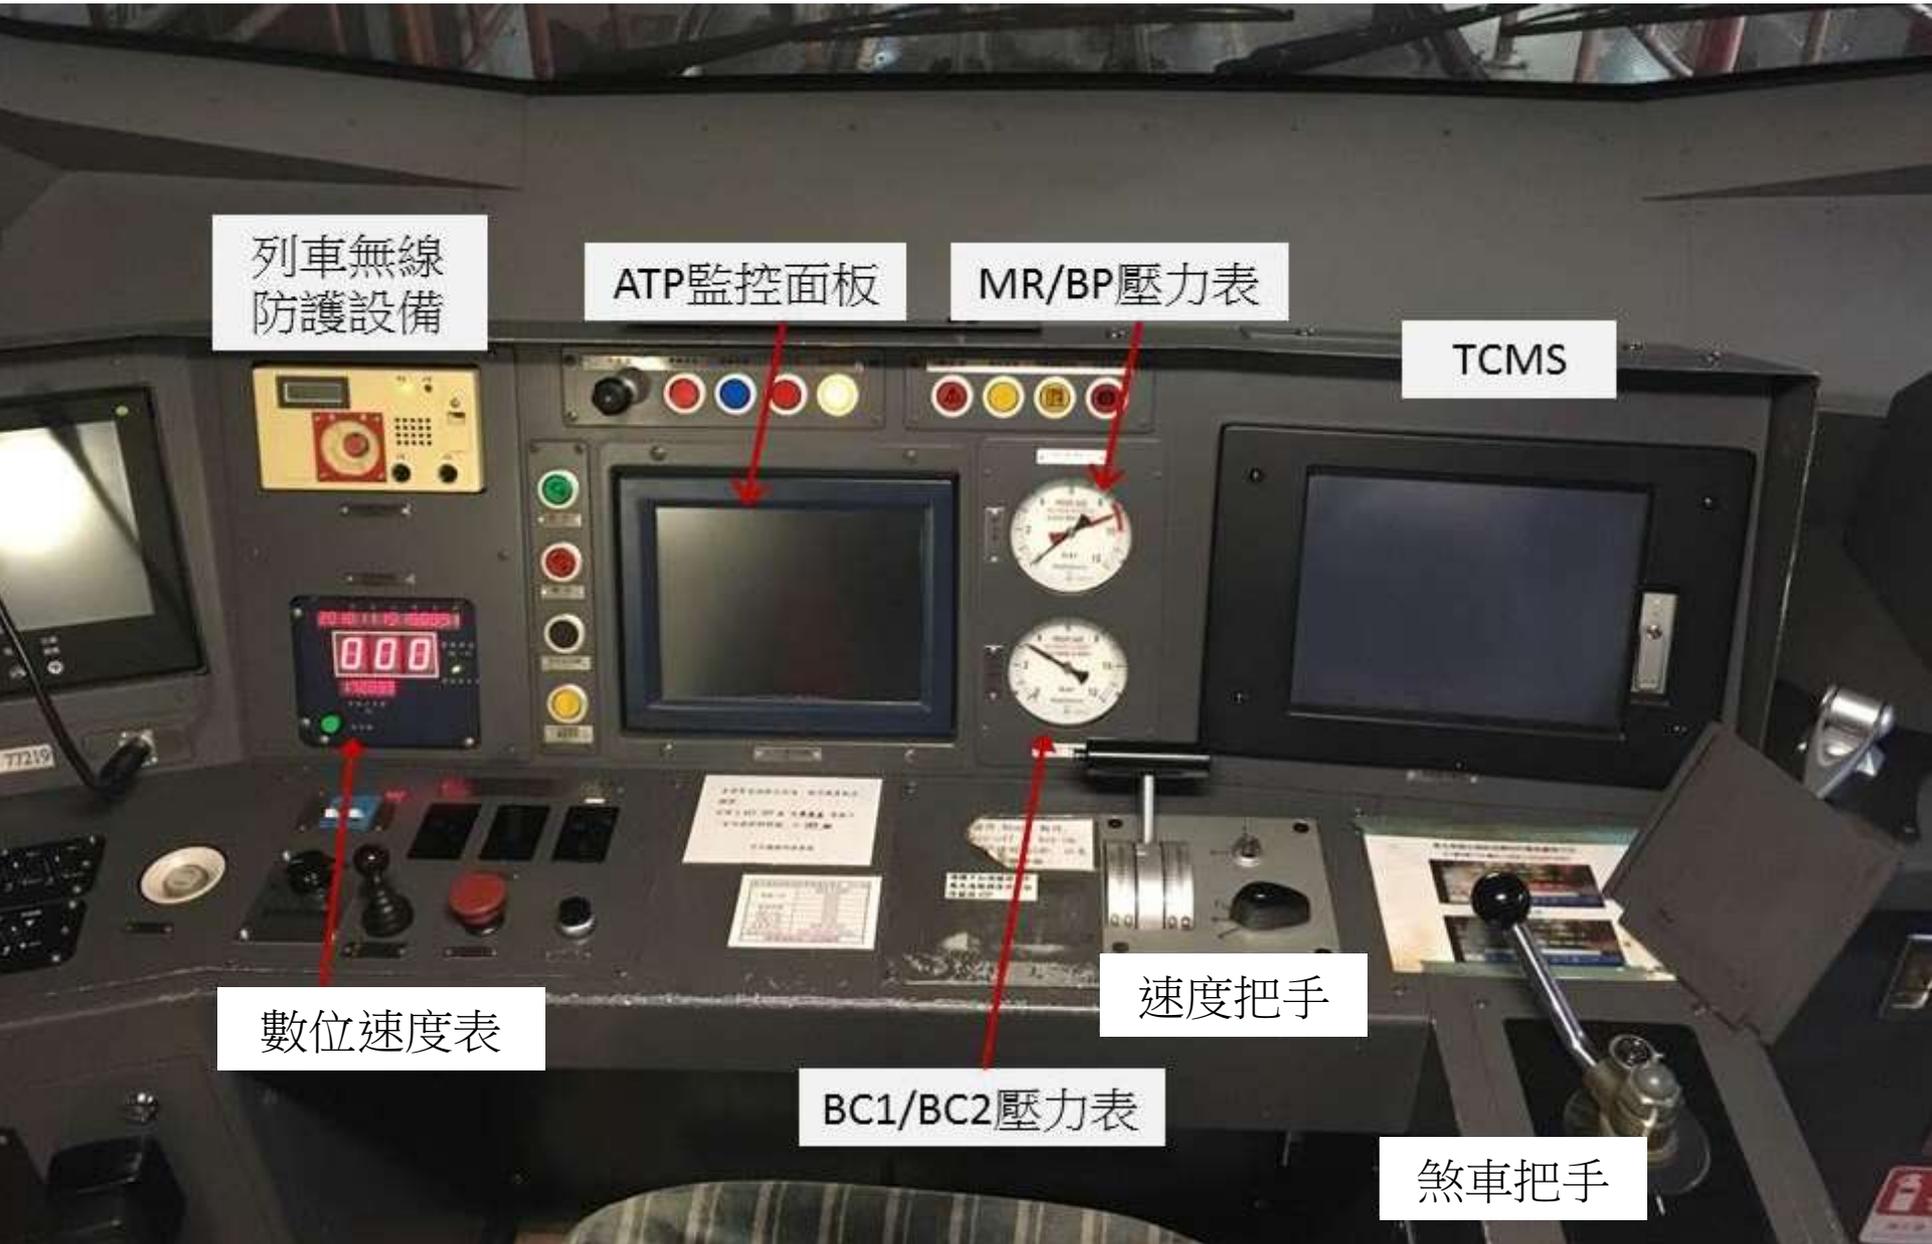
普悠瑪駕駛台

列車無線
防護設備

ATP監控面板

MR/BP壓力表

TCMS

數位速度表

速度把手

BC1/BC2壓力表

煞車把手

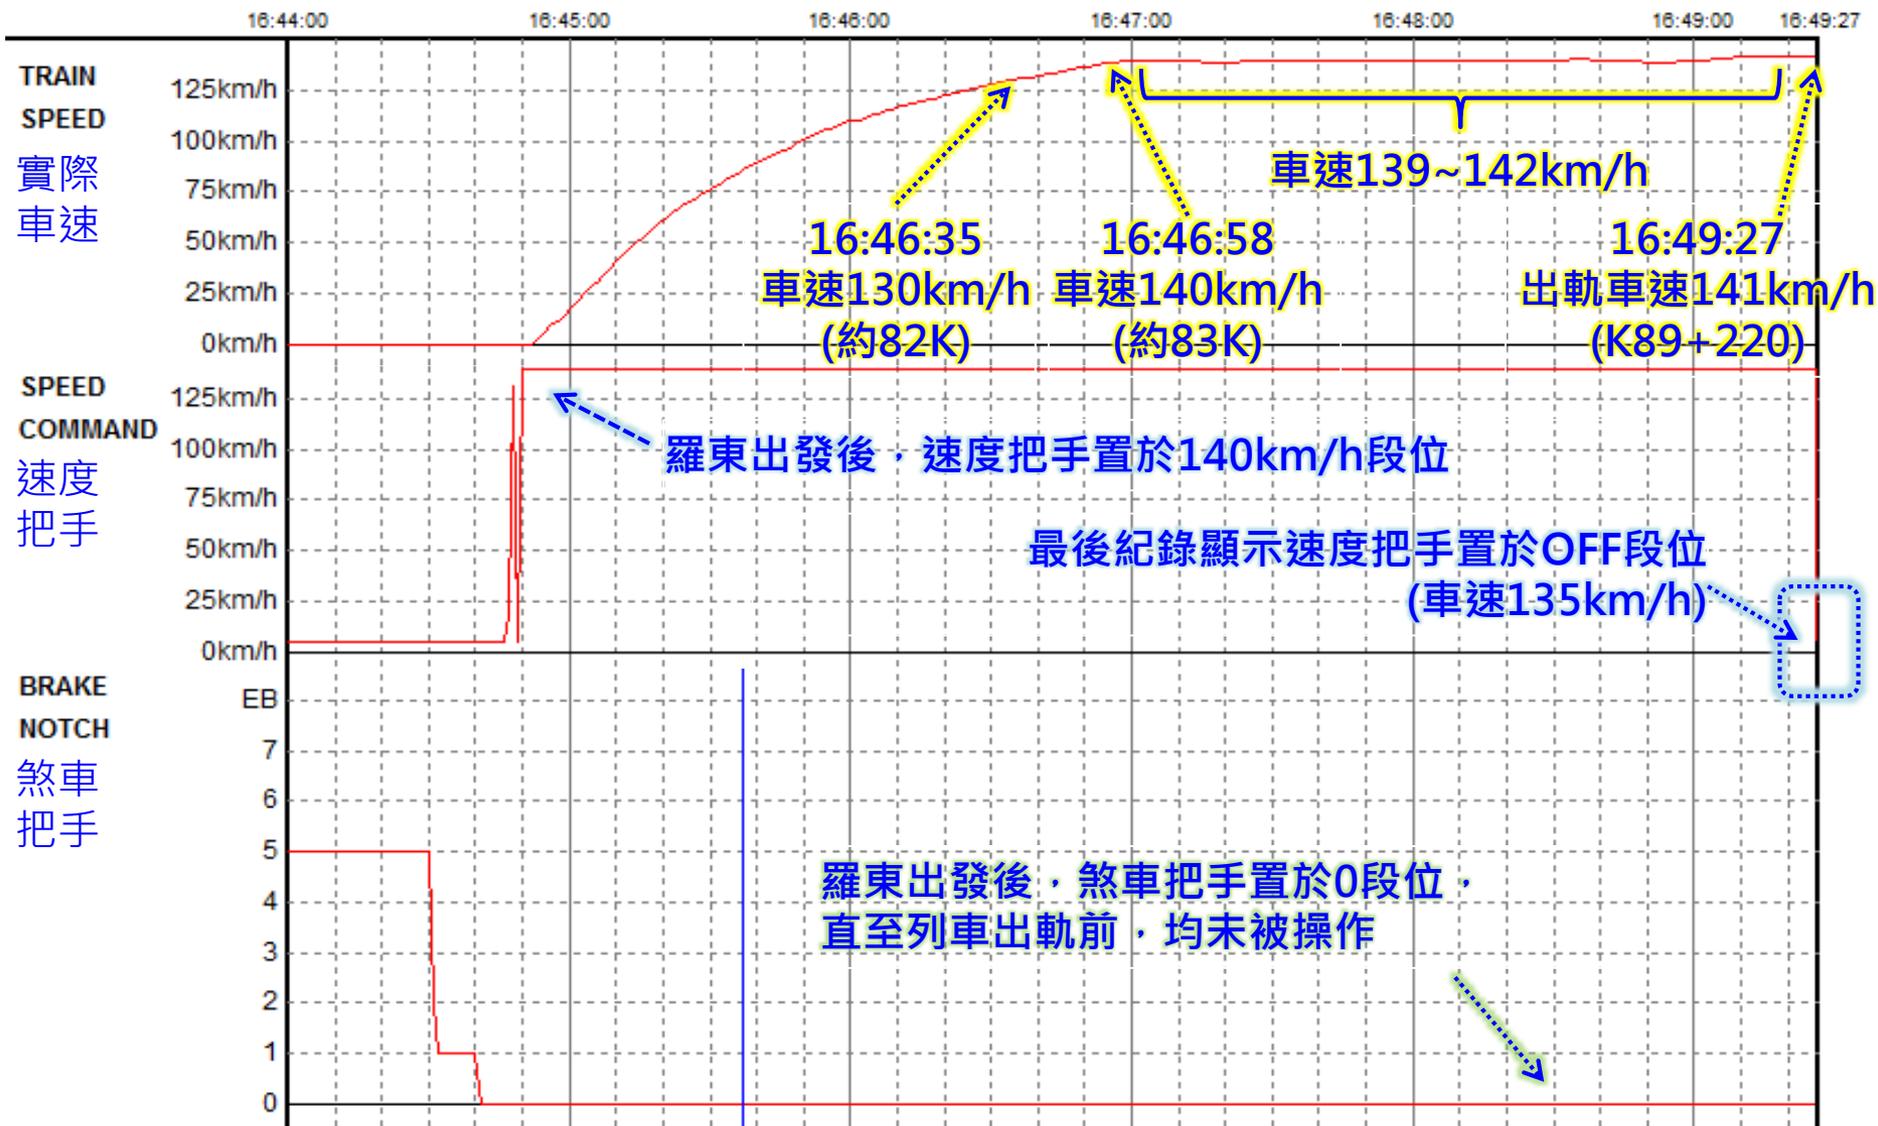
TCMS紀錄 - 出軌前車速及速度/煞車把手位置

- 一. 事故列車2組主風泵於發車前即強制停機，未正常運作，使列車於15時39分12秒起計發生10次總風缸壓力不足狀況，致動力時有時無、停留軔機間歇作動。
- 二. 司機員於16時17分55秒隔離ATP系統；司機員於16時47分59秒通聯提及：「現在變成把ATP把它關起來」，機車調度員回覆：「ATP關起來會好嗎？」
- 三. 事故列車ATP遠端監視系統未連線，致未發出告警訊息。
- 四. 事故列車16時44分51秒從羅東站出發，速度把手置於140 km/h段位，16時46分58秒列車速度達140km/h。16時46分57秒起司機員與機車調度員、臺北機務段檢查員通聯(通話時間計2分09秒)，嘗試排除列車異常狀況，未操作煞車把手，列車未減速進入彎道，16時49分27秒速度141km/h，超過曲線傾覆臨界速度，列車出軌；16時49分28秒最後紀錄顯示，速度把手置於OFF段位，車速135km/h。
- 五. 人員證照與勤前檢測、事故路段軌道狀態、ATP軟硬體、列車傾斜裝置、速度把手、數位速度表及相關設備(車輪、轉向架等)，無異常。
