臺鐵 6432 次列車新馬站內正線出軌事故 調查事實、原因及問題改善建議報告

鐵路機構：臺灣鐵路管理局

發生日期：107 年 10 月 21 日

事故種類：正線出軌事故

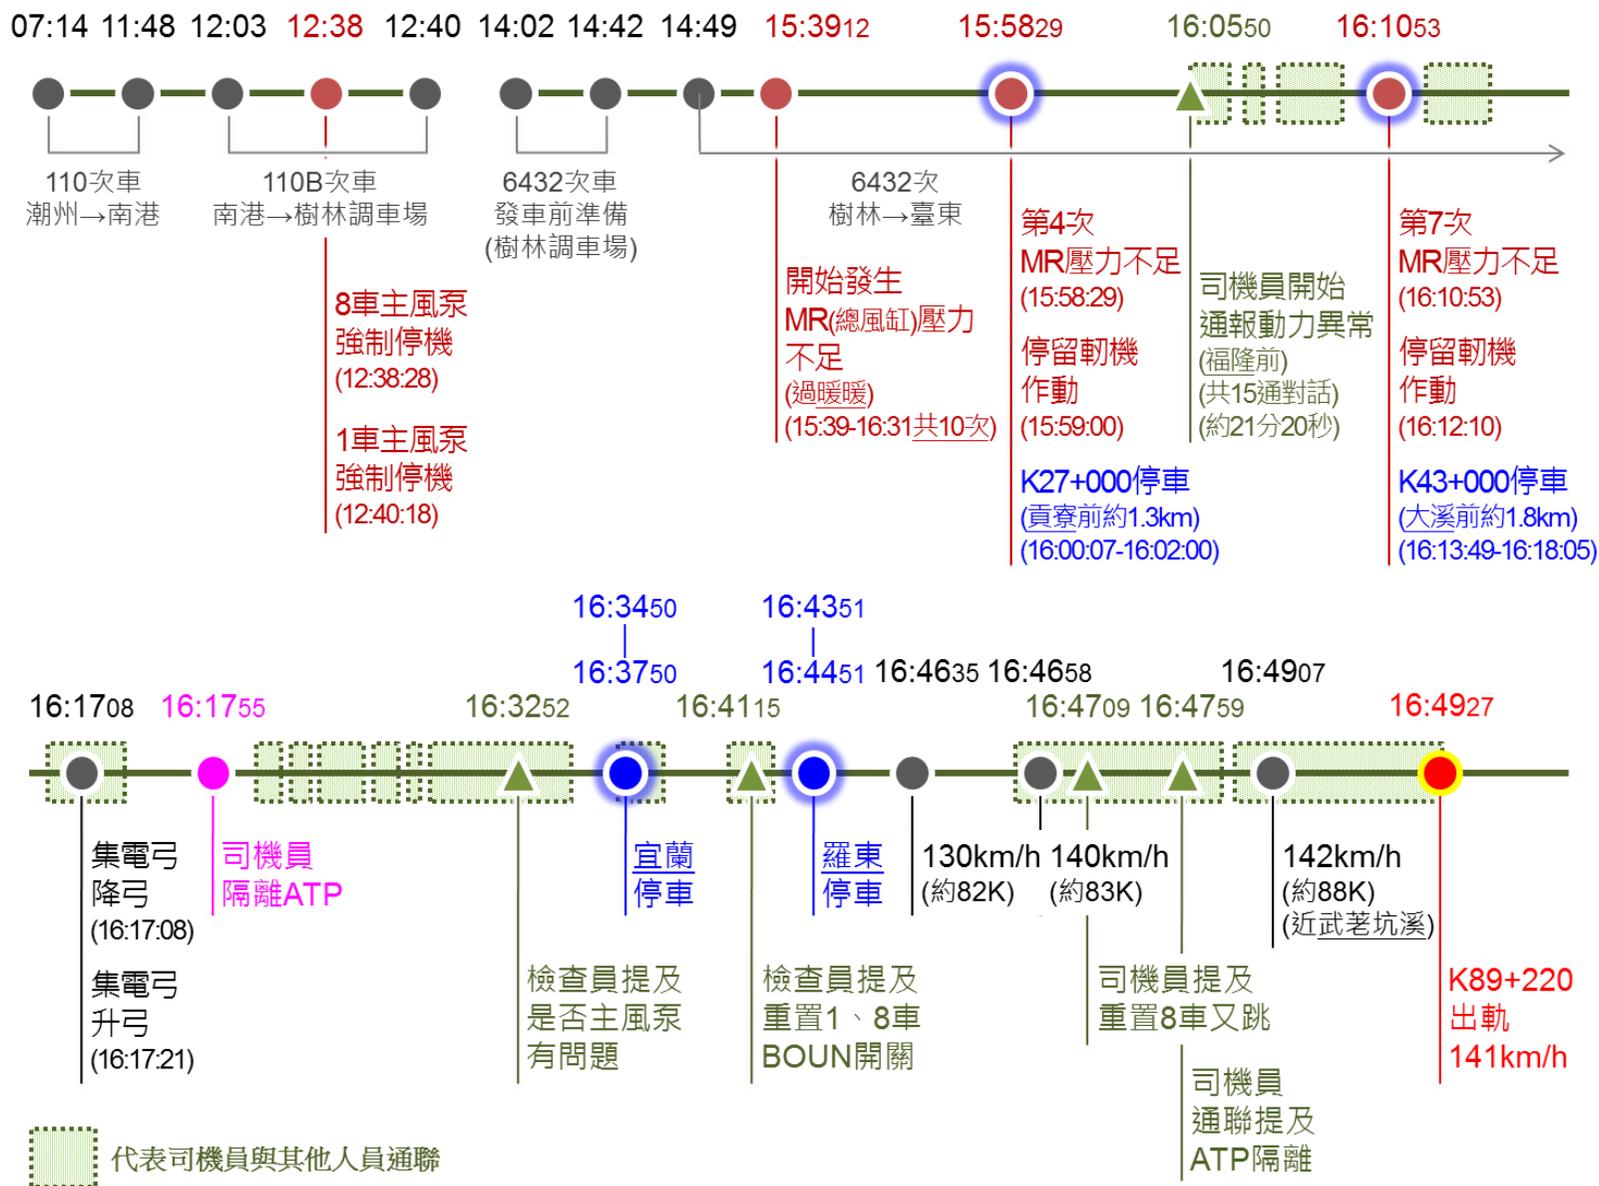
圖 3.2-1 事故列車運轉過程重要時序圖

16:43:51~16:44:51	事故列車停靠羅東站
16:46:35	事故列車車速達 130km/h，里程約 K82+300
16:46:58	事故列車車速達 140km/h，里程約 K83+100，之後維持 139~142km/h 之間
16:46:57~16:48:32	機車調度員 A 向本案司機員通聯確認 BOUN 開關扳動復位狀況，本案司機員表示第 8 車復位後又跳、第 1 車尚未復位，並於 16:47:59 表示「現在變成把 ATP 把它關起來」，機車調度員 A 問「ATP 關起來會好嗎？」，司機員回覆「ATP 關起來現在速度是有的」

16:48:52~	機務段檢查員 B 向本案司機員通聯確認 BOUN 開關扳動復位狀況，本案司機員表示第 8 車復位後又跳、第 1 車尚未復位；當檢查員 B 表示再次扳動 BOUN 開關時，本案司機員未再回覆
16:49:07	事故列車通過武荖坑溪鐵橋，車速達 142km/h，里程約 K88+000
16:49:27	事故列車以 141km/h 速度接近新馬站彎道，尚未進入月台時，第 8 車右輪浮起軌面，車身向外側傾斜出軌，當時車速 141km/h，里程 K89+220

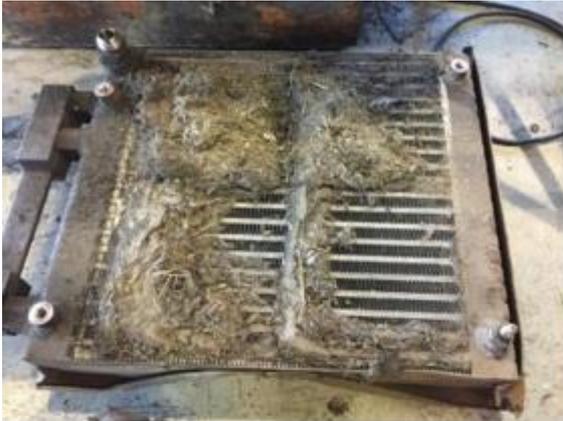
第1車(TED2007)油冷卻器散熱器

1. 油冷卻器：第 1、3、8 車油冷卻器散熱器堆積異物(詳圖 3.4.3-6)，第 6 車因車廂嚴重受損，油冷卻器未找到。

圖 3.4.3-6 事故列車編組油冷卻器散熱器

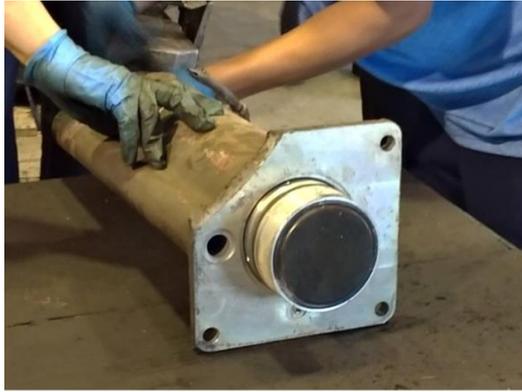
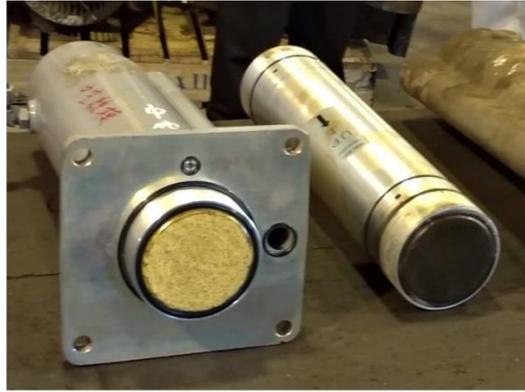
第1車(TED2007)中空絲膜式除濕機

2. 中空絲膜式除濕機：各車均呈現內部變黑，奈米材質有碳化現象。
(詳圖 3.4.3-7)
3. 油分離過濾器：各車均有變形。(詳圖 3.4.3-8)
4. 水分離過濾器：各車均有金屬外觀稍呈黑色。(詳圖 3.4.3-8)

圖 3.4.3-7 事故列車中空絲膜式除濕機

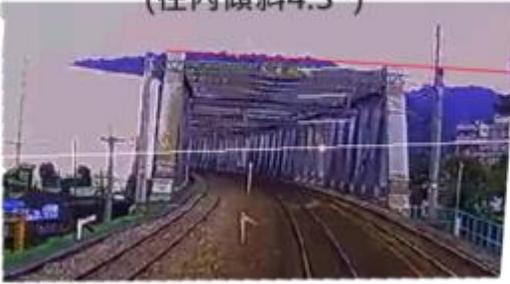
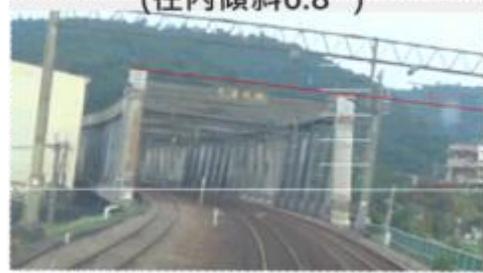
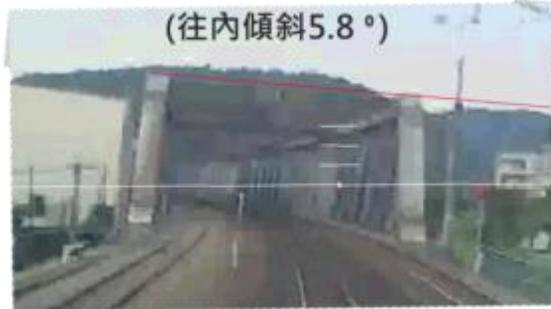
圖 4.1.4-1 不同列車之影像傾斜角度

列車車型及運轉日期	影像傾斜角度
107 年 11 月 08 日 F541 EMU 電聯車	約- 4.3°
107 年 11 月 10 日第 732 次 普悠瑪	約- 6.8°
107 年 10 月 21 日事故列車	約- 5.8°

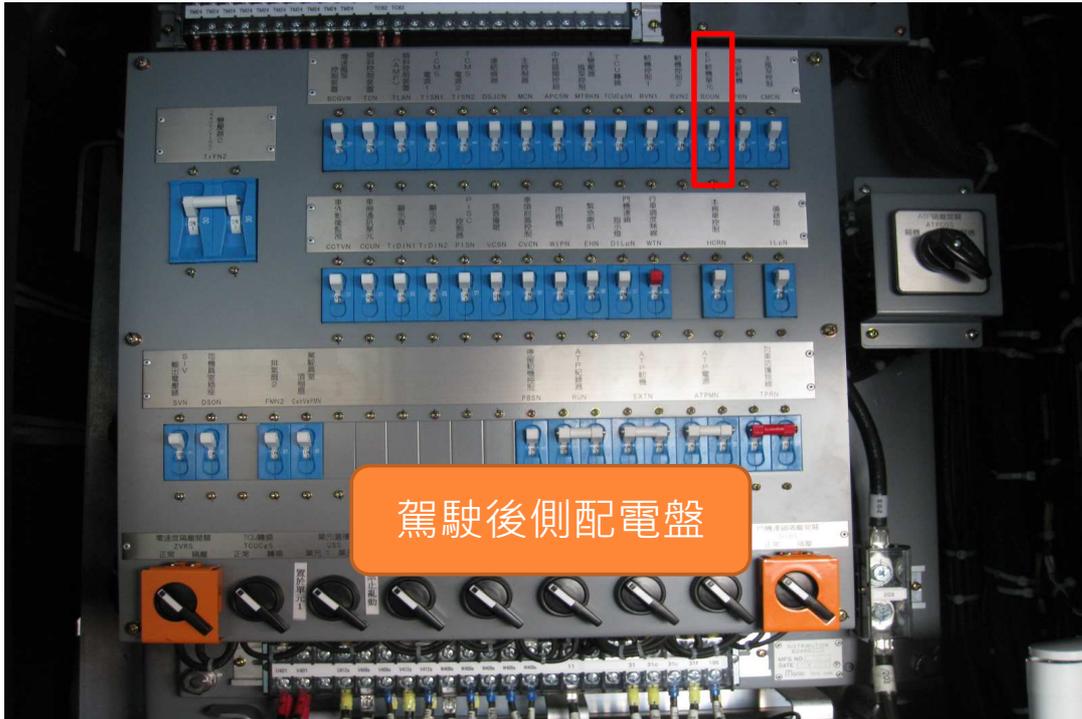
-主風泵強制停機

TEMU2000型常見故障處理

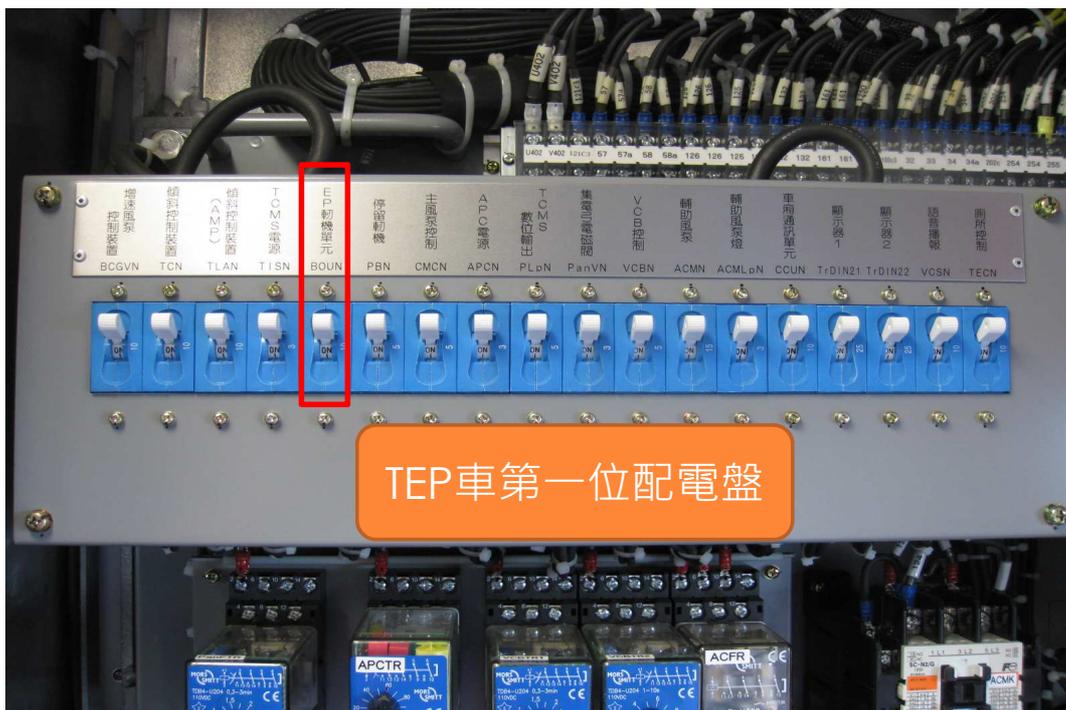
-主風泵強制停機

TEMU2000型常見故障處理
