**臺鐵 0604 富里-東竹及 0622 富源-光復
正線出軌事故專案調查報告**

交通部

105 年 10 月

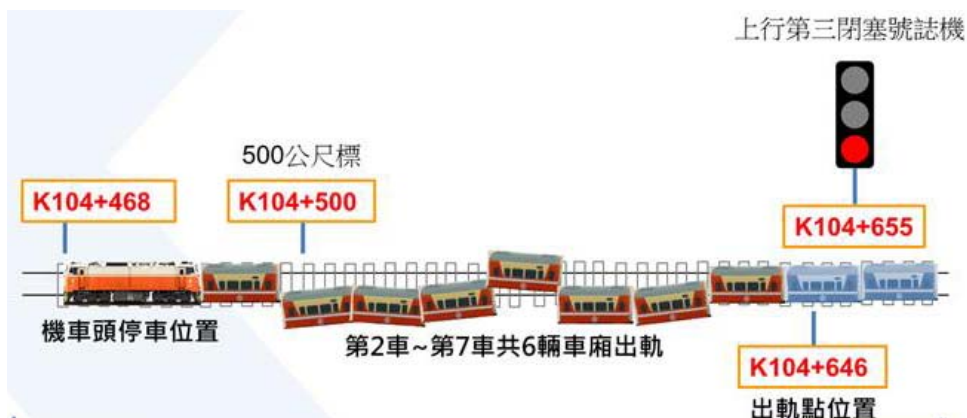
圖 2.1-2 第 651 次列車出軌示意圖

當日第 412 次列車於 12:14 行經該路段後，向富里站回報發現路線異常，惟第 651 次莒光號列車於 12:30 自富里站發車，12:33 行經 K104+655 上行第 3 閉塞號誌機前，司機員發現前方路線鋼軌有挫屈現象，立即緊急煞車但已來不及，列車越過鋼軌挫屈地點，致列車第 2 車至第 7 車共 6 節車廂出軌（詳圖 2.1-1~2.1-3），並造成富里-東竹站間暫停運轉。經搶修後，出軌車輛於 5 日 06:15 復軌，路線於 11:32 修復後恢復行車。

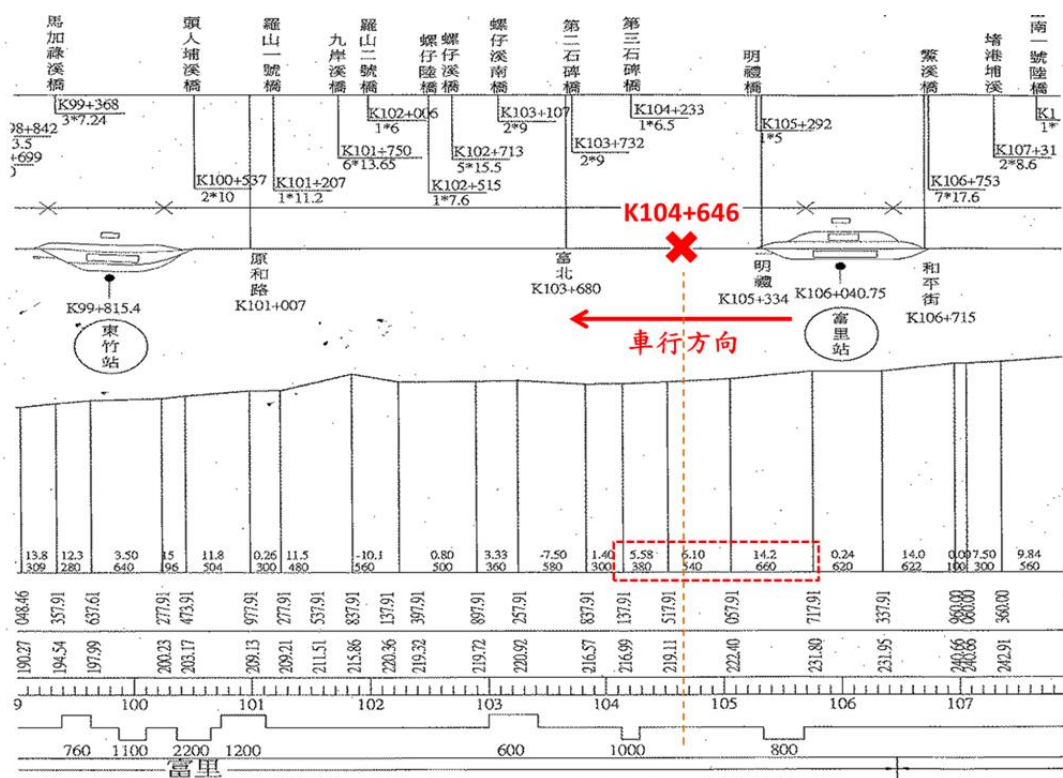
圖 2.4-2 事故路段線形資訊

1. 事故地點位於花蓮起點 K104+646 處，其結構型式為路堤段，平面線形為直線路段，無超高 ($C=0$)，縱剖面坡度（車行方向）為下坡 6.1‰，長度約 540 公尺，運行前、後方銜接段均為下坡段（前方坡度 5.58‰、長度約 380 公尺；後方坡度 14.2‰、長度約 660 公尺，詳圖 2.4-2）。
2. 軌道型式係道碴軌道，軌枕間距約 58 至 60 公分。Pandrol 之 e 型扣件，50 公斤級（50N）鋼軌，為連續長焊鋼軌路段。

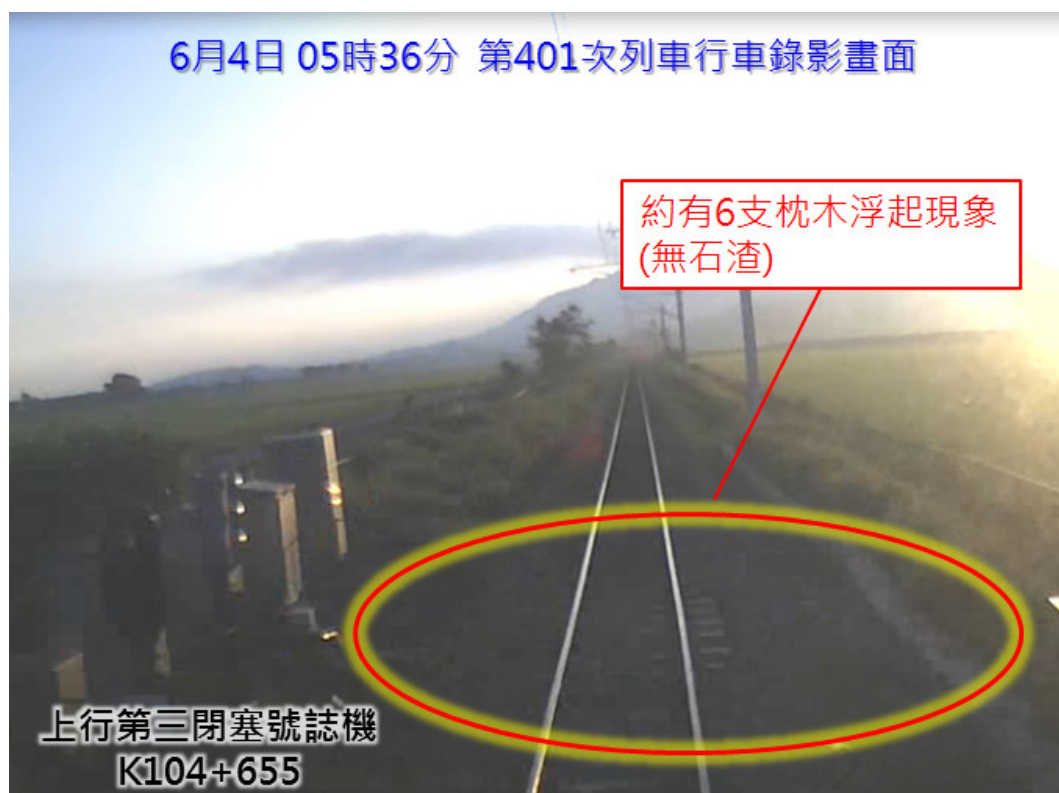
圖 2.4-5 K104+655 處 6 月 4 日抽換軌枕後之路線狀況

1. 臺鐵局未提供書面施工計畫或類似文件，僅書面答覆說明富里道班副領班於5月份檢查軌道時，發現 K104+662 有木枕腐朽、相鄰 PC 枕表面有破損，故排定於6月4日夜間抽換整修。
2. 依6月3日第412次列車行車錄影畫面顯示，在 K104+655 第三閉塞號誌機處、未實施軌枕抽換工作前，該處道碴及軌枕呈現白色，疑似有噴泥之現象，路基已屬弱化，詳圖 2.4-4。
3. 依據工單、路線封鎖工作紀錄簿、保安裝置保修工作簿等紀錄，6月4日 00:21~04:30 於 K104+655 抽換鋼軌夾膠絕緣接頭之大枕及 PC 枕，由池上工務分駐所富里道班4人執行，另三民、玉里道班各支援2人。
4. 前述軌枕抽換作業結束後，經富里道班副領班至施工處再作檢查確認，發現抽換點路線方向有微量不整，爰於 05:45~07:30 執行方向整正作業（砸道），由富里道班4人執行。另從第401次列車行車錄影畫面顯示，05:36 列車行經 K104+655 時，海側路線約有6支枕木有浮起現象（無石碴），詳圖 2.4-5。
5. 方向整正作業結束後，池上分駐所主任隨乘第4621次列車（無錄影設備）巡查池上-瑞穗站間路線，於 09:57 行經施工路段未發現異常。另從第411次列車行車錄影畫面顯示，08:30 列車行經 K104+655 時，原海側枕木浮起區段已有石碴覆蓋，詳圖 2.4-6。
6. 在第651次列車出軌前，自6月4日約5時起雙向共有21列次通過事故地點，其中在第4621次列車（09:57 通過）之後通過該路段之列車計10列次，除第412次司機員回報發現疑似路線異常外，其他司機員均未回報發現異常。此外，前述21列次僅4列次裝設行車錄影設備，其中本次調查共取得第401次（05:36 通過）、第411次（08:30 通過）、第412次（12:14 通過）行車錄影畫面，惟第408次（10:41 通過）則未取得。從第412次列車行車錄影畫面顯示，12:14 列車行經 K104+655 時鋼軌已呈現不整現象，詳圖 2.4-7~2.4-8。

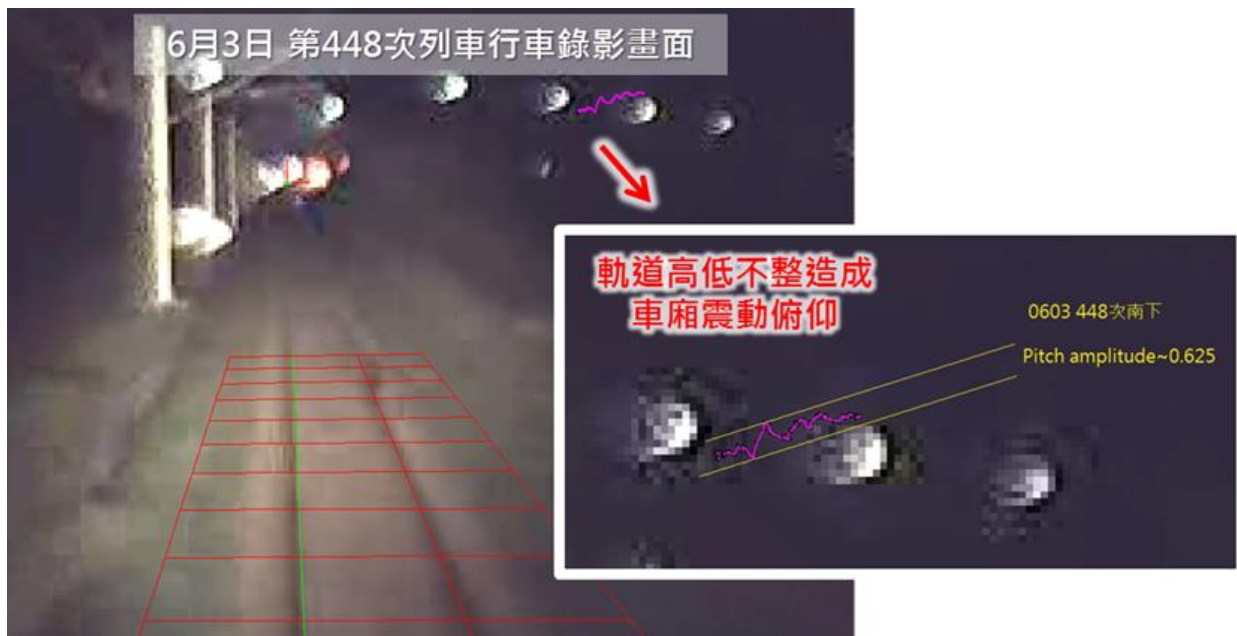
圖 2.4-10 6 月 3 日夜間列車通過事故地點之俯仰情形

1. 以飛機三軸及操控動作概念，應用在軌道運輸而言，若以 Y 軸（橫軸）為轉軸，作車廂上下動作，稱為俯仰（Pitch）；若以 X 軸（縱軸）為轉軸，作車廂左右旋轉動作，稱為翻滾（Roll）；若以 Z 軸（垂直軸）為轉軸，作車廂左右搖擺動作，稱為偏擺（Yaw），詳圖 2.4-9。
2. 經分析 6 月 3 日夜間第 448 次及 6 月 4 日上午第 401 次、第 411 次列車通過事故地點之行車錄影畫面：
 - (1) 第 448 次列車通過時，有路線高低不整（隆起）所造成車廂震動之俯仰情形（詳圖 2.4-10）。
 - (2) 第 401 次列車通過時，路線所造成車廂震動角度變化量，較第 448 次角度小，顯示路線經夜間維修後，軌道高低不整情形獲得改善（詳圖 2.4-11）。

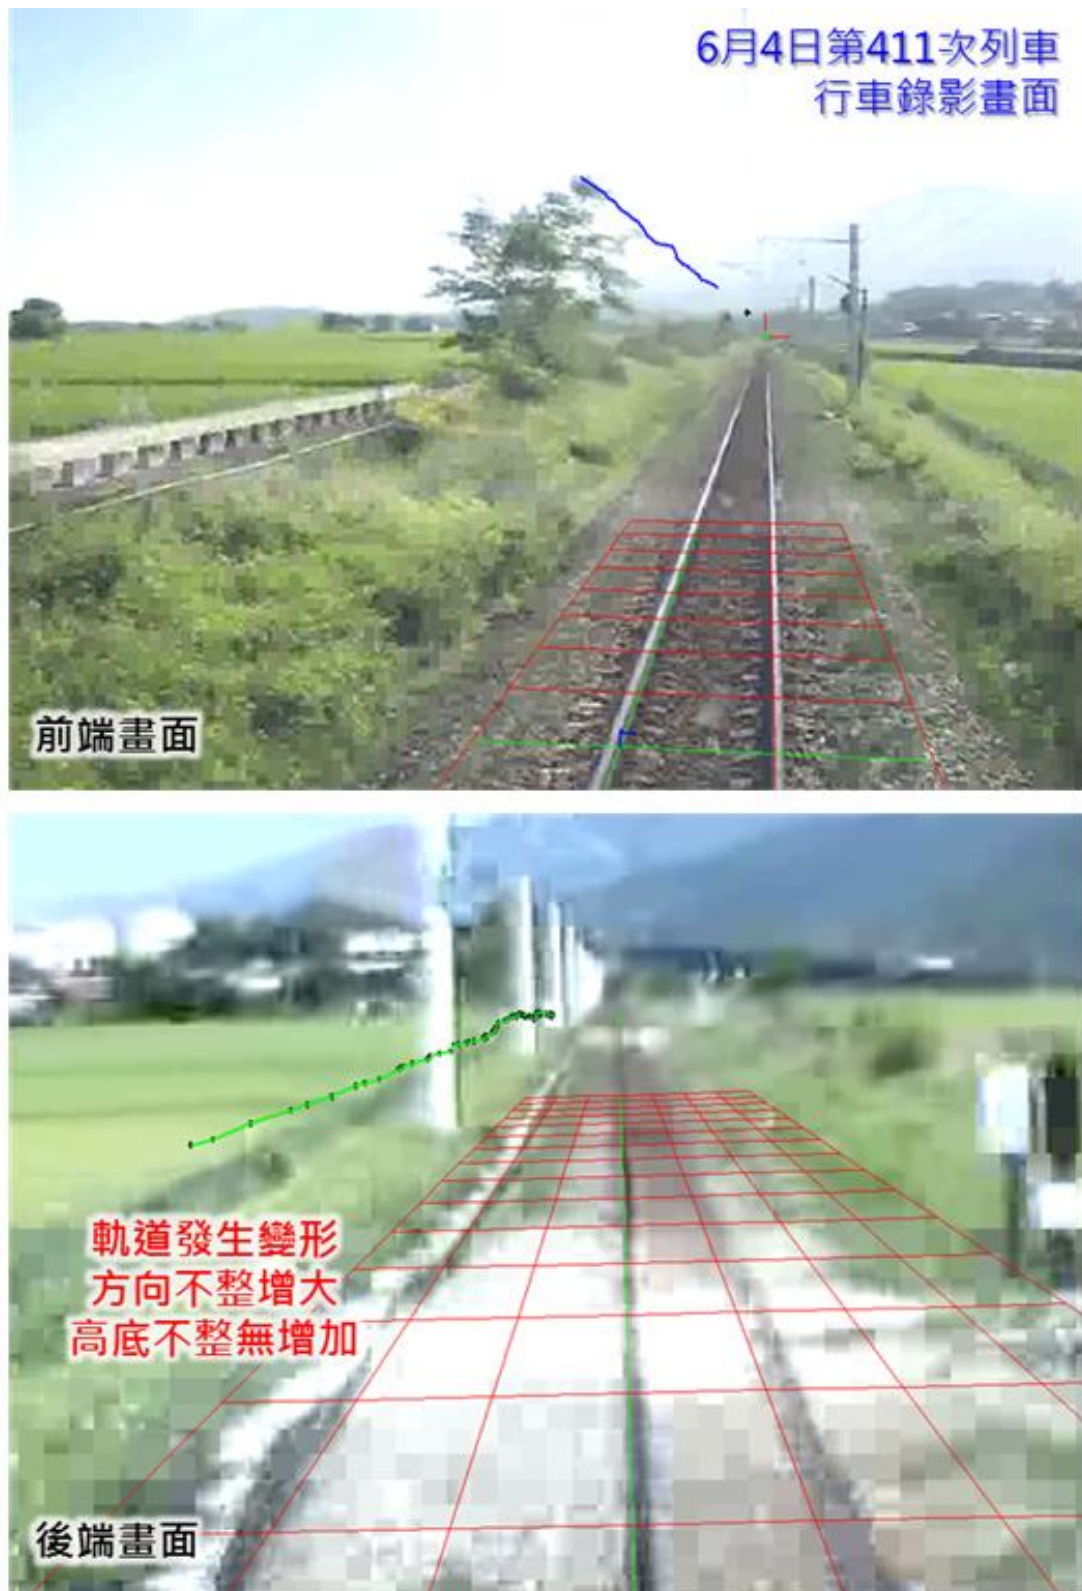
圖 2.4-12 6 月 4 日上午列車通過事故地點之俯仰情形

(3) 第 411 次列車通過時，與第 401 次錄影畫面比對，軌道高低不整情形無明顯變化，然已有軌道變形、方向不整增大情形（詳圖 2.4-12）。

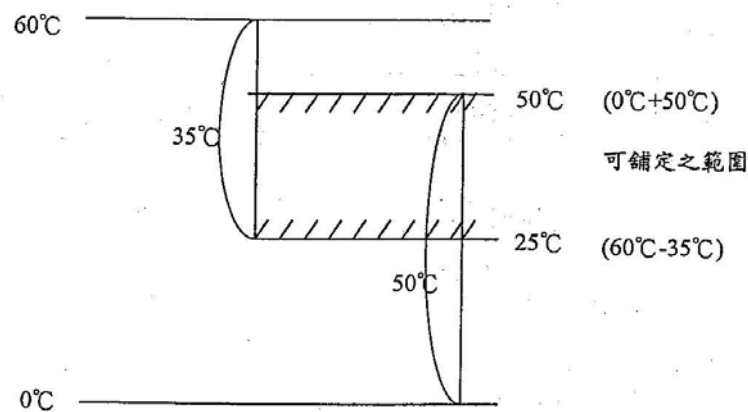
圖 2.4-15 鋪定溫度範圍示意圖

1. 按臺鐵局調查報告，事後量測現場軌溫為 63°C ，惟該溫度僅依量測人員口述記載，並無照片紀錄佐證。
2. 依部頒「1067 公厘軌距鐵路長焊鋼軌鋪設及養護規範」第 2.3 條規定，長焊鋼軌鋪定溫度應依照「鋼軌鋪定溫度範圍表」辦理，即從可鋪定範圍最低溫度 25°C 與預期最高鋼軌溫度 60°C ，得出規範鋼軌溫度容許升溫 35°C 。按當日事後量測現場軌溫為 63°C ，假設以 91 年鋪定溫度 34°C 為準，二者相差 29°C ，並未超過前述部頒規範之容許升溫 35°C （詳圖 2.4-15）。

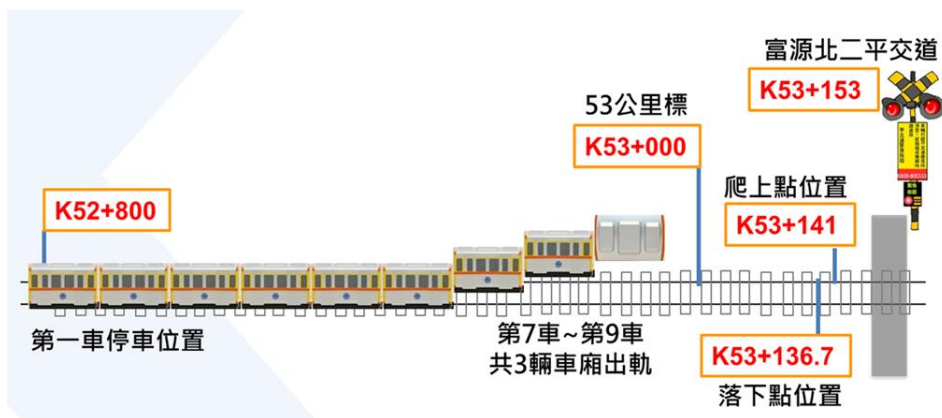
圖 3.1-2 第 307 次列車出軌示意圖

105 年 6 月 22 日 00:18~05:50 瑞穗道班於富源-光復站間（單線）K53+153 處之富源北二平交道執行降道工程。施工完成後，第 4634 次列車於 14:07 行經該路段後，向富源站回報列車有下陷及搖晃現象，惟第 307 次柴電列車於 14:47 行經該路段時查覺後部車輛疑似出軌，經確認列車前位算起第 7 車至第 9 車共 3 節車廂出軌（詳圖 3.1-1~3.1-5），造成 2 名乘客受傷，且富源-光復站間暫停運轉。經完成出軌車輛復軌、路線及電力設備搶修復舊後，該路段於 23 日 10:40 恢復行車。

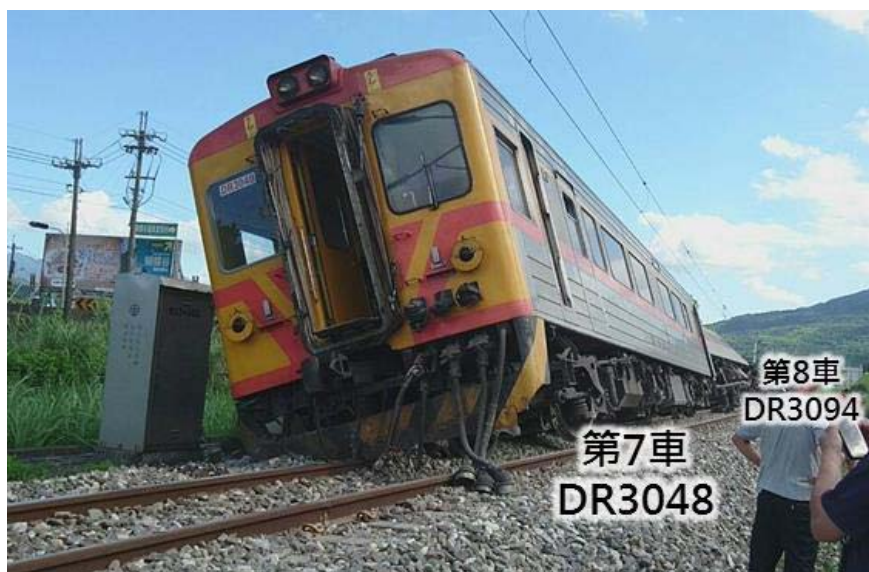
圖 3.1-3 第 307 次列車出軌照片(1)

1. 第 6 車 DR3041：南端連結器受損。
2. 第 7 車 DR3048 出軌：車體部分設備受損，包括空氣彈簧 x2、BC 管 x1、接地線 x1、手軔機 x1（8mm 鋼索）、逆轉機微動開關 2.0 電纜線、RV 空氣軟管 x2。
3. 第 8 車 DR3094 出軌：車體部分設備受損，包括空氣彈簧 x2、BC 管 x1、接地線 x1、手軔機 x1（8mm 鋼索）；車身端部變形破損，電桿穿破車頂，車身傾斜 45 度，車身北端變形破損；北端轉向架旋轉 10~30 度，偏移 50 公分；南端轉向架分離落於車後方約 1~2 公尺。
4. 第 9 車 DR3047 出軌：車體部分設備受損，包括空氣彈簧 x2、BC 管 x1、接地線 x1、手軔機 x1（8mm 鋼索），逆轉機微動開關 2.0 電纜線、RV 空氣軟管 x2；車身受損傾倒 90 度；底盤與軌道摩擦受損；北端轉向架未完全脫離；南端傳動軸因轉向架分離長端脫出滑套，經初步檢查傳動軸及齒輪並無損傷；南端轉向架與車身分離約 100 公尺。
5. 第 1 車 DR3036、第 2 車 DR3088、第 3 車 DR3035、第 4 車 DR3042、第 5 車 DR3083 均未出軌及受損。

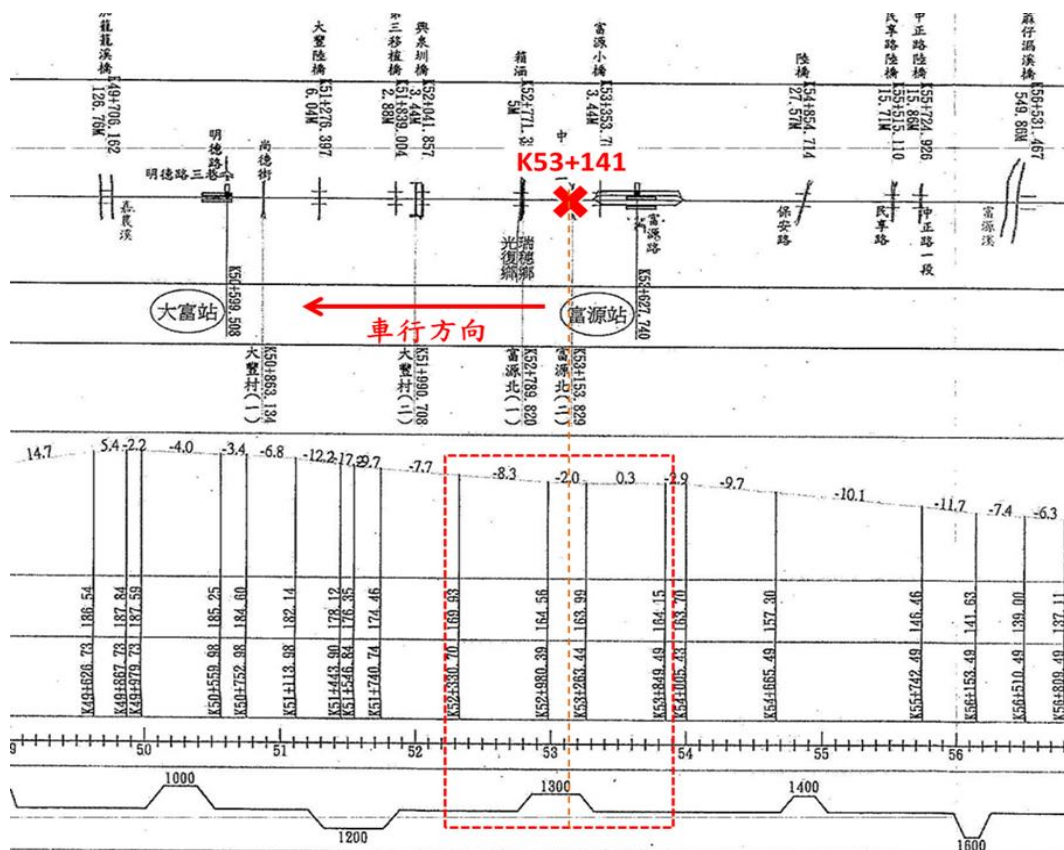
圖 3.4-2 事故路段線形資訊

1. 事故地點位於花蓮起點 K53+141 處，其結構型式為路堤段，平面線形為曲線路段（曲線半徑 $R=1,300$ 公尺，車行方向右彎），超高度 65 公厘，縱剖面坡度（車行方向）為上坡 2%，長度約 283 公尺，運行前方銜接段為上坡（坡度 8.3%、長度約 650 公尺）、後方銜接段為下坡（坡度 0.3%、長度約 586 公尺），詳圖 3.4-2 ~ 3.4-3。
2. 事故地點南側 K53+153 為一處與公路橫交之富源北二平交道（詳圖 3.4-4），寬度 14.4 公尺，涵蓋在軌道曲線半徑 1,300 公尺之路段範圍內。另經檢視事故路段之鋼軌形狀，鋼軌踏面完好，未有軌頭磨耗之情形。
3. 軌道型式採道碴軌道，軌枕間距約 58 至 60 公分。Pandrol 之 e 型扣件，50 公斤級（50N）鋼軌，為連續長焊鋼軌路段。

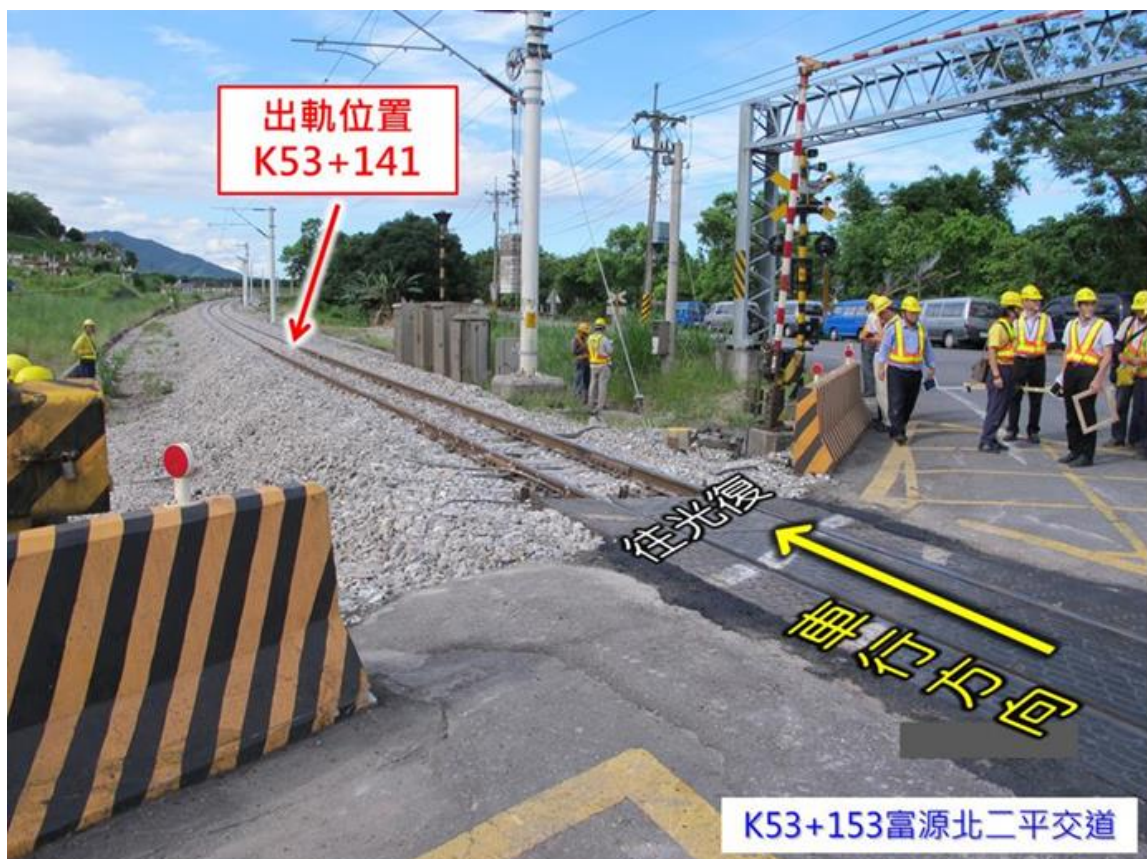
圖 3.4-4 富源北二平交道

- (一) 事故路段經 105 年 4 月至 6 月多次整修養護，內、外軌恐均有調降；又 6 月 22 日富源北二平交道降道工程將軌道高程調降 50 公厘，產生擾動且路基不穩，其降道範圍僅包括平交道前、後各約 4~6 公尺路段，緩衝長度甚短，其縱面線形折角大於 1‰。在路段線形定線基準（內軌）已變動之情況下，卻僅憑道班人員施工經驗將線形整平拉順，缺乏完整量化測量紀錄輔以確認，難以確保施工後軌道線形之正確性。
- (二) 在軌道養護作業不完善，產生擾動卻未能確實復原之情形下，平交道及道碴基礎狀況已屬不佳，又當日事發前已有 25 列次通過該路段，車軸重量輾壓逐漸加大該路段之鬆動及軌道不整範圍，爰導致第 307 次列車通過時，因路基鬆軟使後節車廂晃動及車軸左右蛇行，致 K53+141 處車輪爬上鋼軌頭部後出軌。
- (三) 瓦斯壓接斷口雖有壓接不良現象，惟未發現車輪爬上或衝擊痕跡，似非鋼軌斷裂之原因，推斷鋼軌可能遭列車出軌後之車輪衝擊側向擠壓以致斷裂。
