# 交通部鐵路行車事故專案調查報告

鐵路機構：行政院農業委員會林務局

發生日期：107 年 2 月 25 日

事故種類：正線出軌事故

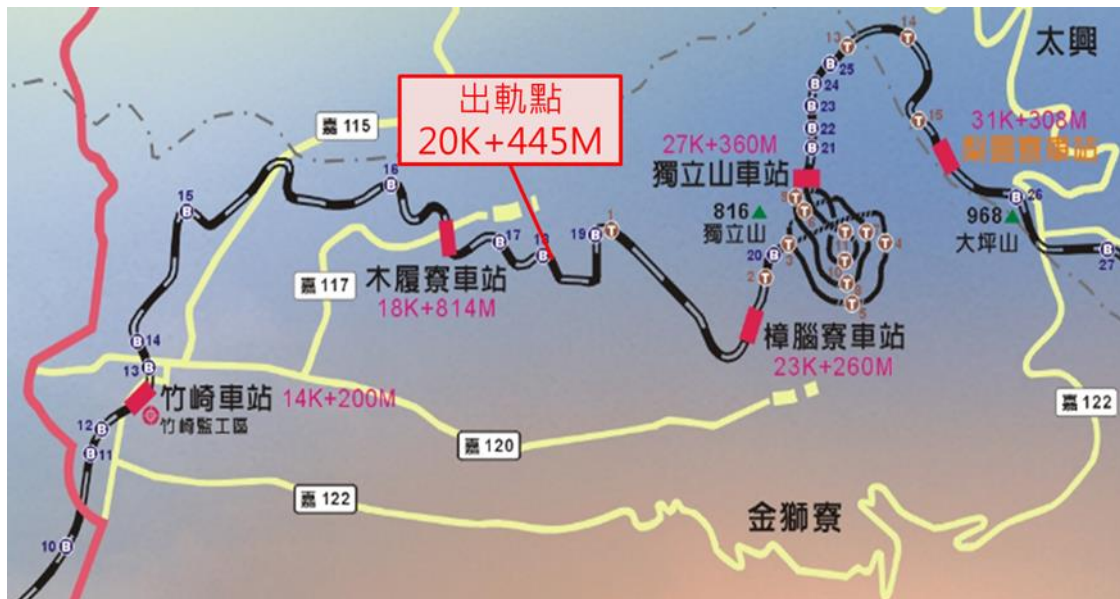
圖 3.2.1-2 事故路段示意圖

路線坡度：下坡路段50‰；曲線半徑：160公尺，超高15mm，；出軌地點20K+445M，停止點位於19K+700M，出軌後共計拖行距離約700M。另事故現場周邊線形相關資料，如圖3.2.1-1、圖3.2.1-2所示。

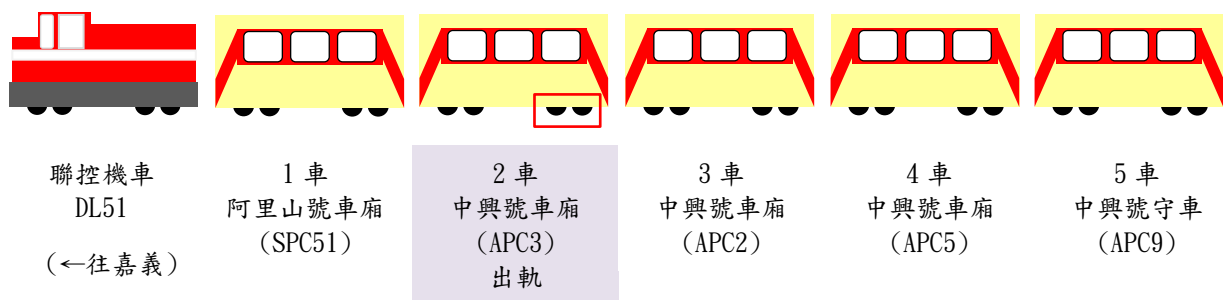
圖 3.2.2-1 出軌事故列車編組示意圖

##### (三) 本次事故列車由 28 公噸聯控機車 DL51 牽引 1 節阿里山號客車加 4 節中興號客車，事故列車編組如圖 3.2.2-1 所示：
