交通部鐵路重大事故專案調查報告

鐵路機構：臺灣鐵路管理局

發生日期：106 年 4 月 6 日

事故種類：正線出軌事故

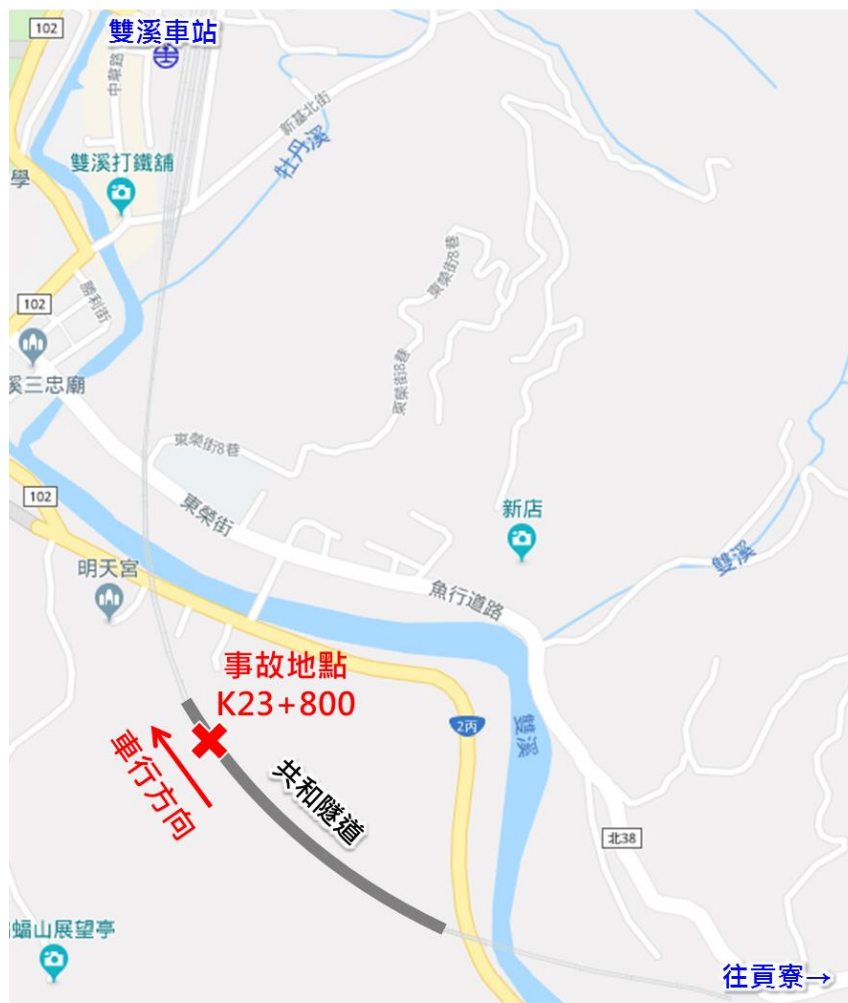
圖 2.1-1 事故地點位置圖

第 8121 次列車於 6 日 01:30 行駛至貢寮-雙溪站間西正線 K23+800 處時，支撐故障客車第 4 軸之馱輪器出軌，連帶造成故障客車第 4 軸全軸出軌。經七堵機務段、臺北檢車段派員搶修，出軌車輛於 08:55 復軌、09:25 拖回雙溪站後，恢復雙線行車。故障客車於 7 日 13:54 迴送至七堵貨場。

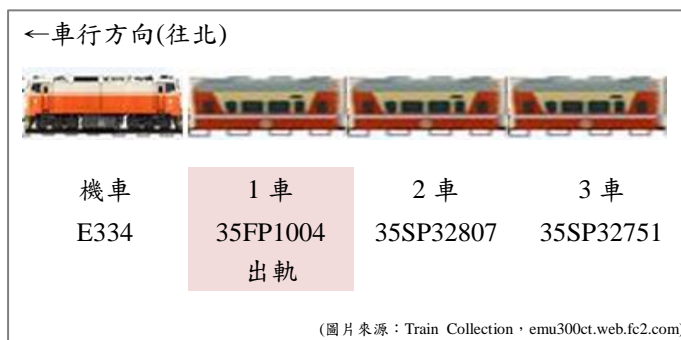
(一) 列車編組

事故編組中，除故障客車軔機隔離外，其他車輛軔機正常(詳圖 3.4-1)，形成軔力不均且機車軔力大於故障客車及後部 2 輛客車。

由於事故列車編組中除故障客車軔機隔離外，其他 1 輛機車及 2 輛客車均軔機正常，形成軔力不均且機車軔力大於其他客車。推判在此條件下，列車行經彎道且緊軔控速發生「前阻後擁」情事，將故障車車輪推離浮上馱輪器安裝座，導致出軌。

1. 搶修馱輪器使用須知僅規範一般共通性事項，未針對不同車種之運轉差異，制定相對應之注意事項。
2. 臺鐵局已於該須知增訂「以馱輪器辦理事故客貨車迴送時，應以單一故障車迴送為宜，必要時僅可加掛守車」之規定，以避免控速及韌力不均造成衝動。
