交通部鐵路重大事故專案調查報告

鐵路機構：臺灣鐵路管理局

發生日期：106 年 4 月 30 日

事故種類：正線出軌事故

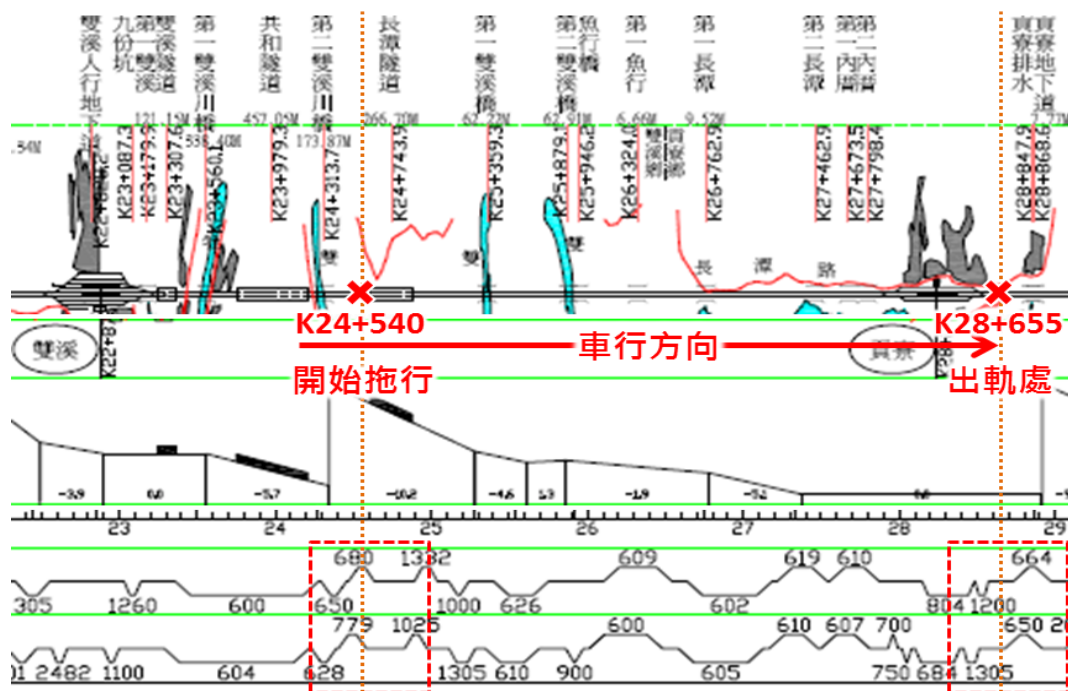
圖 3.2.1-1 事故路段線形資訊

一、事故地點里程為宜蘭線 K28+655 處，路線坡度為 0 ‰，曲線半徑為 664 公尺，詳圖 3.2.1-1。

二、經 4 月 30 日行保會現場會勘，路線受損情形如下：

- (一) K24+540 起東正線西軌外側路線石碴開始有被拖行痕跡。
- (二) K28+650 貢寮站南邊第 14A 轉轍器岔心被撞擊。
- (三) K28+655 出軌車輪落下處，軌道扣夾被撞斷。

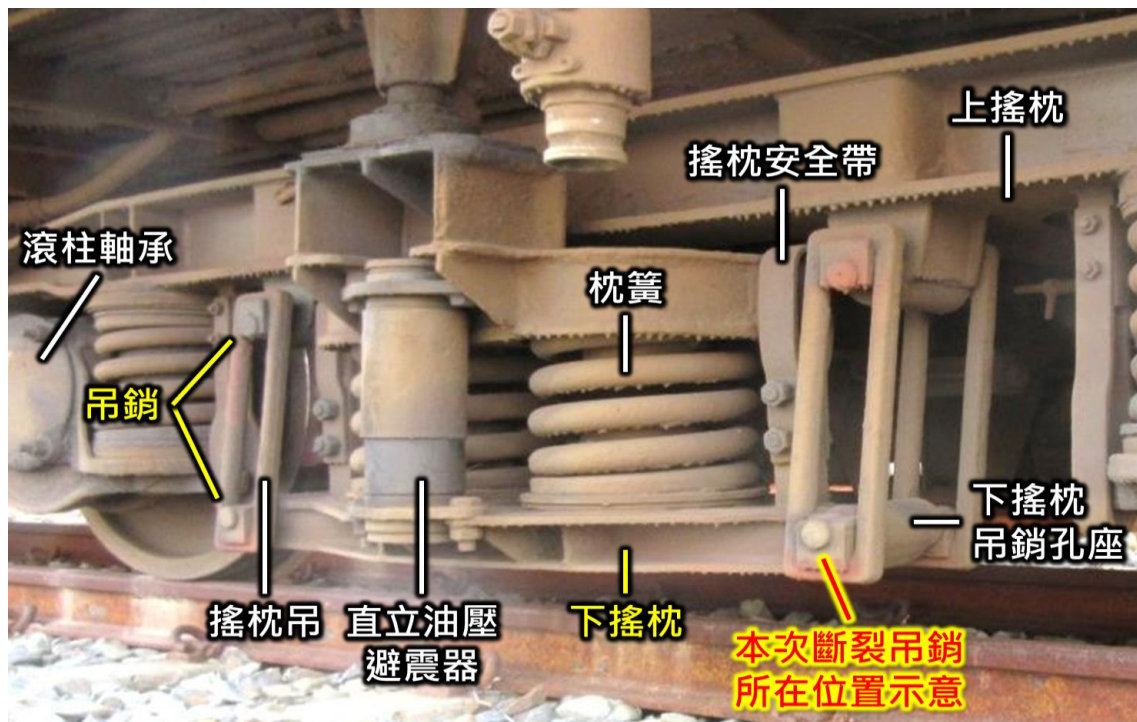
圖 3.2.2-1 TR40 型轉向架搖枕裝置各部件位置

事故客車檢修係依據「車輛檢修程序」、「客車檢修標準作業準則」辦理，其中「車輛檢修程序」客車之一級、三級檢修，規範轉向架搖枕裝置檢修相關事項，詳表 3.2.2-1，至搖枕裝置各部件位置詳圖 3.2.2-1。事故車輛於最近一次各級檢修情形如下：

事故列車在行駛過程中，第 3 車(35SP32614 號客車)後轉向架下搖枕吊銷斷裂、吊耳裂開，下搖枕裝置(含枕簧及油壓避震器)下垂碰觸地面開始拖行，並撞擊轉轍器岔心致出軌。因吊銷斷裂處有生鏽情形，且其已使用 42 年，推斷與材質老舊、疲勞斷裂有關。

- (一) 客車：對其車體結構及關鍵零組件進行執行三級以上檢修時，如有第 37 條與第 78 條(輪軸)、第 40 條與第 81 條(軸箱導架)、第 47 條與第 87 條(車架及轉向架)所述結構或配件磨損、彎曲、間隙過大/小、破裂、腐損逾限、作用不良、脫落、超限及鬆弛情形，情況嚴重者不以整修方式修繕，直接更新該關鍵零組件；如前述嚴重故障發生於車架，該客車辦理報廢。
- (二) 機車：於各型機車定期檢修之各級檢修項目、檢修標準、檢修基準及限度，增列「超過壽期機車行走系統之轉向架、車輪及車輪軸箱等關鍵零組件，針對裝配狀態檢修，於施行三級檢修時應依四級檢修保養規定辦理施作」，以縮短關鍵零組件之保養檢修週期。
