交通部鐵路重大事故專案調查報告

鐵路機構：臺灣鐵路管理局

發生地點：后里站

事故種類：正線出軌事故

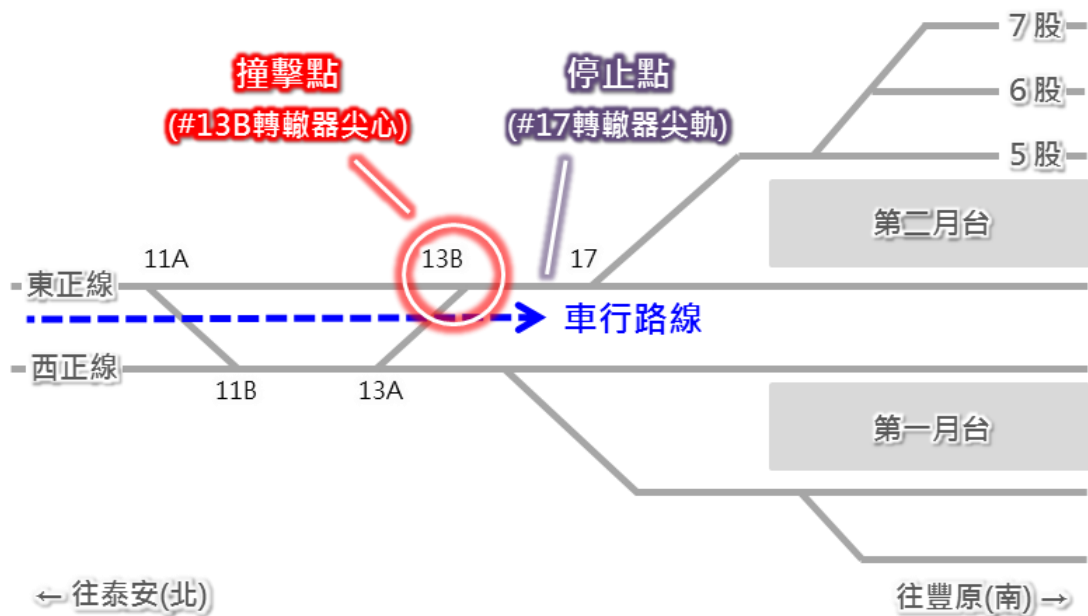
圖 2.1-1 后里站內事故位置圖

貳、事故發生與經過

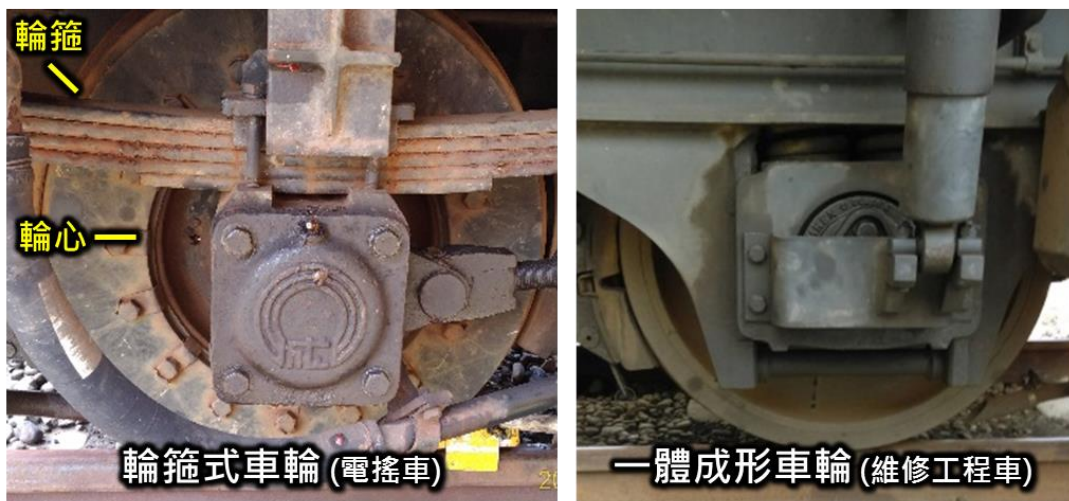
圖 3.2.2-2 輪箍式與一體成形車輪

輪箍式車輪構造與現今常用之一體成形式車輪不同(詳圖 3.2.2-2)。車輪為輪箍式冷壓製程，由「輪箍」與「輪心」組成，其中「輪箍」為車輪外圍直接於鋼軌滾動部分，外形上由輪緣和踏面組成；「輪心」為車輪主體，其外周安裝輪箍、中心孔套裝車軸；另在輪箍接觸面(輪箍與輪心間)安裝絕緣橡膠墊片。
