# 交通部鐵路重大事故專案調查報告

鐵路機構：臺灣鐵路管理局

發生地點：善化站

事故種類：正線出軌事故

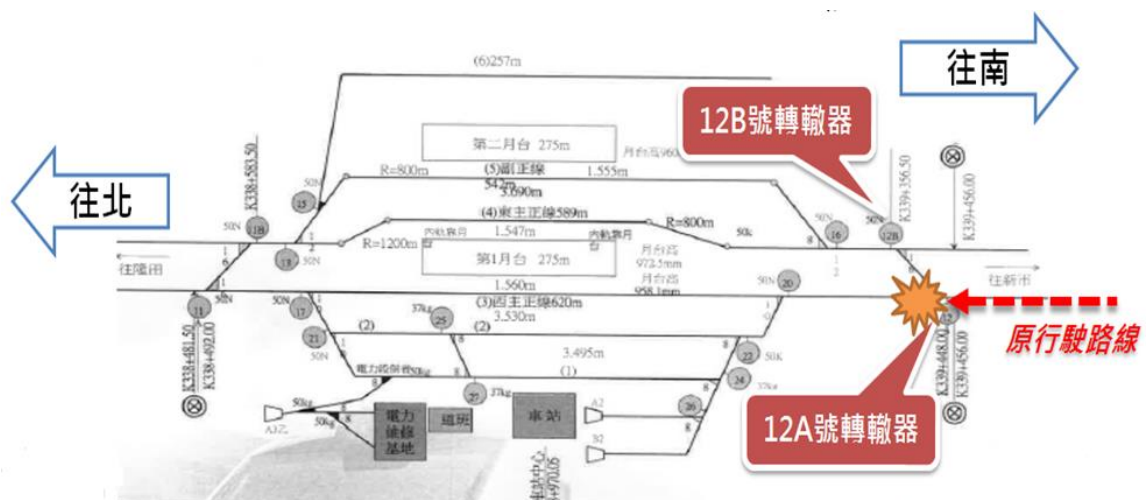
圖 3.2.1-1 事故路段路線軌道配置圖

一、路線坡度：千分之1.9上坡段；曲線半徑：無；路段型態為平面，位於善化車站站內之南側，第一月台第三股道(西主正線)與第四股道(東主正線)間橫渡線之道岔為12A與12B，50公斤級木枕型道岔，號數為#16號右開。里程分別為K339+359(12B)、K339+445(12A)。

第 554 次車次之前有第 8728 次車試駛經由善化站第 12A/B 號轉轍器進入東副正線後，東正線下行出發及西正線上行進站號誌皆無法顯示，即指派轉轍工前往現場確認，並經調度員分區保養測試後，發現係為第 12A 號轉轍器故障，隨即將善化站站 D 區保養解鎖，東正線下行出發號誌即正常顯示。後續第 554 次車次進站，轉轍工未確認轉轍器尖軌靠密落鎖，即以代用手作號誌引導進入，致行走雙線。
