交通部鐵路重大事故專案調查報告

鐵路機構：臺灣鐵路管理局

發生日期：106 年 9 月 28 日

事故種類：正線出軌事故

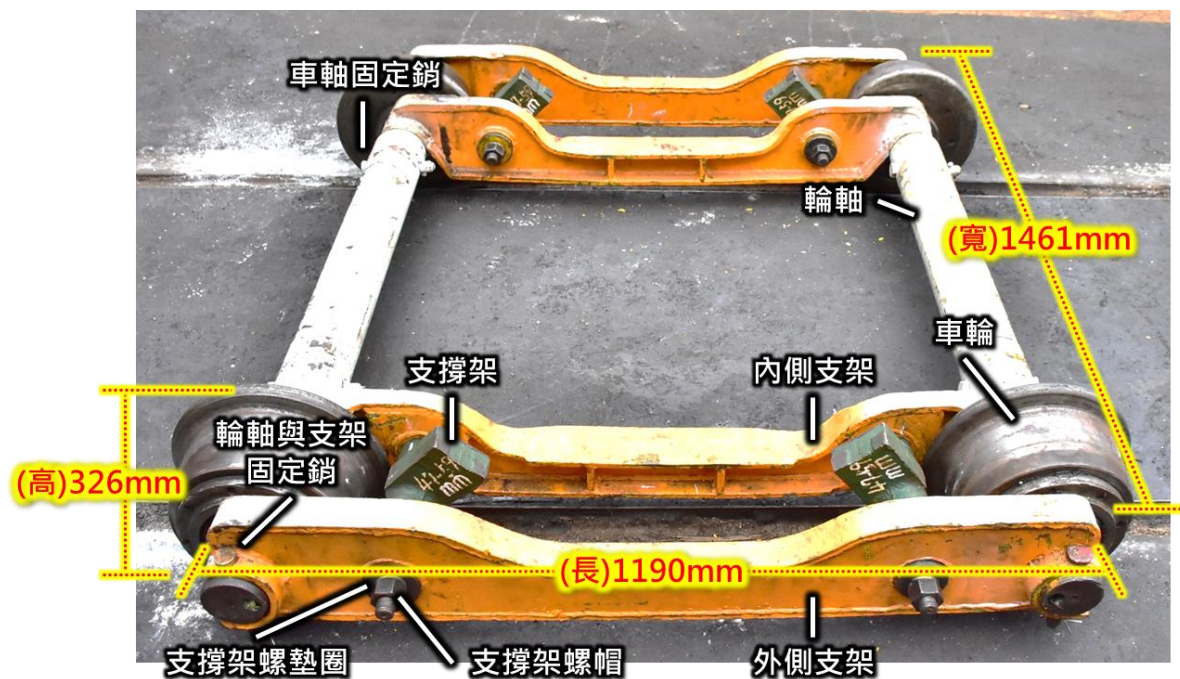
圖 3.2.2-2 馱輪器組立機件及尺寸

ET549 號車轉向架第 3 軸已燒軸故障，人型橡膠彈簧已燒熔，該處缺乏彈簧支撐，造成車軸軸重負載不一、車身左右產生水平差，雖已於安裝馱輪器時，使用不同尺寸之支撐架，惟未能排除車身傾斜問題。推判在此情形下，列車行經彎道且有超高之路段，失去彈簧復原特性，致馱輪器浮上出軌。
