交通部鐵路重大事故專案調查報告

鐵路機構：臺灣鐵路管理局

發生日期：106 年 10 月 24 日

事故種類：正線出軌事故

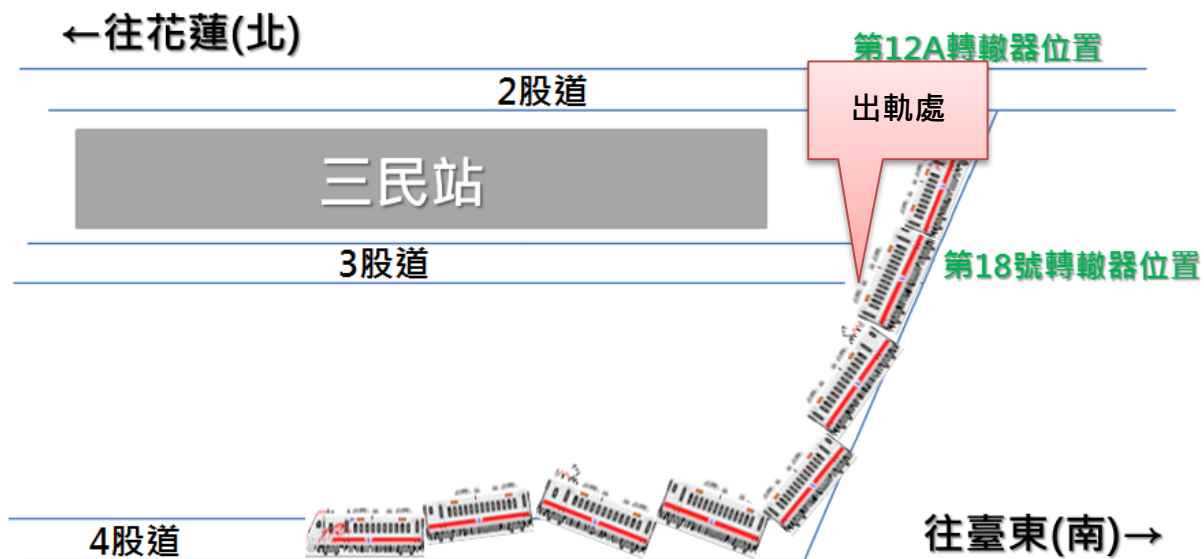
圖 2.1-3 列車出軌示意圖

106 年 10 月 24 日第 431 次車由玉里往花蓮方向行駛，行經三民站依上行進站號誌機顯示緩速號誌進站，擬晚 3 分(16:26)到達第 4 股道（副正線）與下行第 324 次（經第 2 股道主正線）辦理交會，同時第 3 股道（副正線）有 4637 次車待避，16:25 行經第 18 號轉轍器處，第 431 次車司機員察覺列車有異常拉扯情形，同時接獲下行進站第 324 次司機員通報列車後端行駛異常，立即緊急停車，惟第 2 車至第 6 車已出軌，列車尾端停於第 3、第 4 股道間警衝標位置，導致三民~玉里站間路線不通，當下即通報有關單位，臺鐵局旋即成立一級應變小組，責令花蓮機務段、台東機務分段、台東工務段、玉里電務分駐所派員搶修，搶修期間三民~玉里改為指令式行車，本次車旅客改乘停靠第 3 股道第 4637 次車至花蓮站，由花蓮機務段另派普悠瑪編組特開(計晚 64 分開車)，現場經號誌人員暫時處理（強制送電），於 20:00 恢復 2 股以常用閉塞方式行車，玉里~三民~瑞穗站間合併為單一閉塞區間，經搶修於 25 日 05:50 先恢復 2 股、3 股正常行車，出軌車輛於 10 月 26 日 04:25 完成復軌作業。

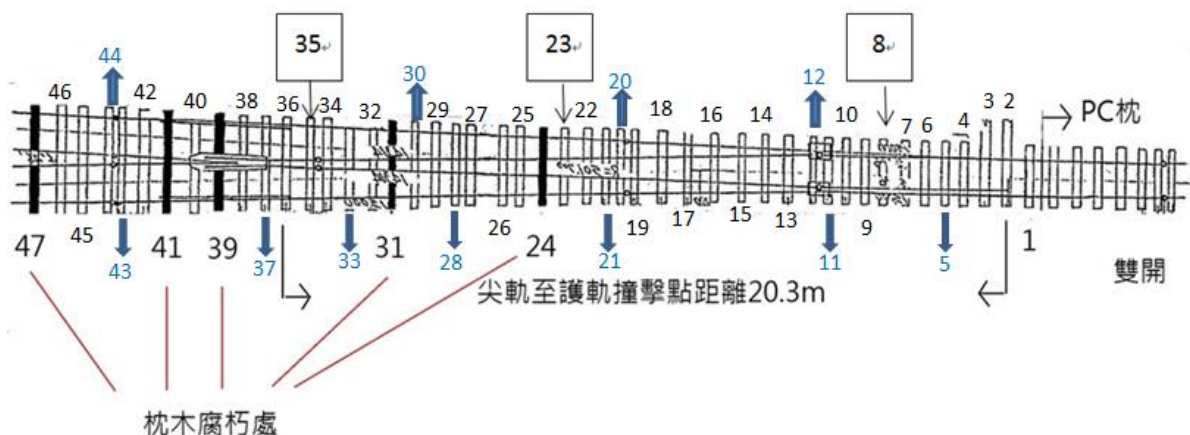
圖 3.2.2-1 事故路段第 18 號道岔資訊

依據臺鐵局事故初步調查發生原因係受部分枕木因嚴重腐朽使列車行經時造成軌距加大以致列車出軌，爰進一步檢視有關現場枕木情形。有關出軌事故區間(第 18 號道岔)計有枕木 47 根(詳圖 3.2.2-1)，本小組經比對第 431 次普悠瑪列車當時出軌行車錄影畫面，與本小組赴現地勘查時所拍攝照片對於枕木腐朽情形進行探討與研析，說明如下：

- (一) 除原行車事故報告內容原敘明事故路段當時僅有 5 根枕木有腐朽之情形並已於現勘前抽換完成，嗣經本小組勘察發現現地仍存有部分枕木腐朽或破損，故要求臺鐵局再行全面清查，提報結果發現第 8、23 及 35 號計 3 根枕木亦有發現狀況不佳之情形，此道岔共計 8 根枕木有腐朽之情事。
- (二) 另本小組於 11 月 9 至 10 日赴事故現場查察出軌地點對於第 18 號道岔 47 根枕木拍攝現地軌道狀況，經事後詳加檢視比對現勘照片後，對於事故現場存有木枕腐朽或受損之情形遠較該局提供之資訊為多，另計有第 1、4、7、25、29、30、32、34、44~46 號約計 11 根枕木(詳圖 3.2.2-3 至圖 3.2.2-6)亦有腐朽、損壞之情事。彙整查察結果如圖 3.2.2-7 所示。

- 一、對於東部幹線枕木腐朽及狀況不佳之地點，應依風險等級進行區分，並配合完成抽換改善作業；在完成改善前，應採取必要安全處置及訂定防護機制。
- 二、應參酌三民站因配合整體行車調度，增加站內股道使用頻率及變更用途之案例，建立路線等級提升之事前檢討機制，並配合調整路線養護頻率及巡檢方式；另請全面檢視各車站有無類似路線等級提升，卻未配合強化養護之情事並作必要改善。
- 三、應針對存有正線線形不佳之潛在風險路段進行評估及必要改善，且完成改善前應採取適當檢測及安全防護措施；另針對久未使用之路線，應訂定行車前特別檢查及養護機制，以確保路線可供車輛正常且安全行駛。
- 四、對於枕木腐朽或損壞情事，應建立一致性之衡量標準及判斷方式，並納入枕木抽換標準作業程序予以規範及遵循。
- 五、1024 案涉及新自強隧道通車前之鐵路新建或改善工程，僅就單一工程界面辦理通車營運路段之竣工檢查或聯合檢查，較欠缺整體性評估檢查方式，鑑於鐵路工程有其連續性，應納入檢討及研議其他可行作法。

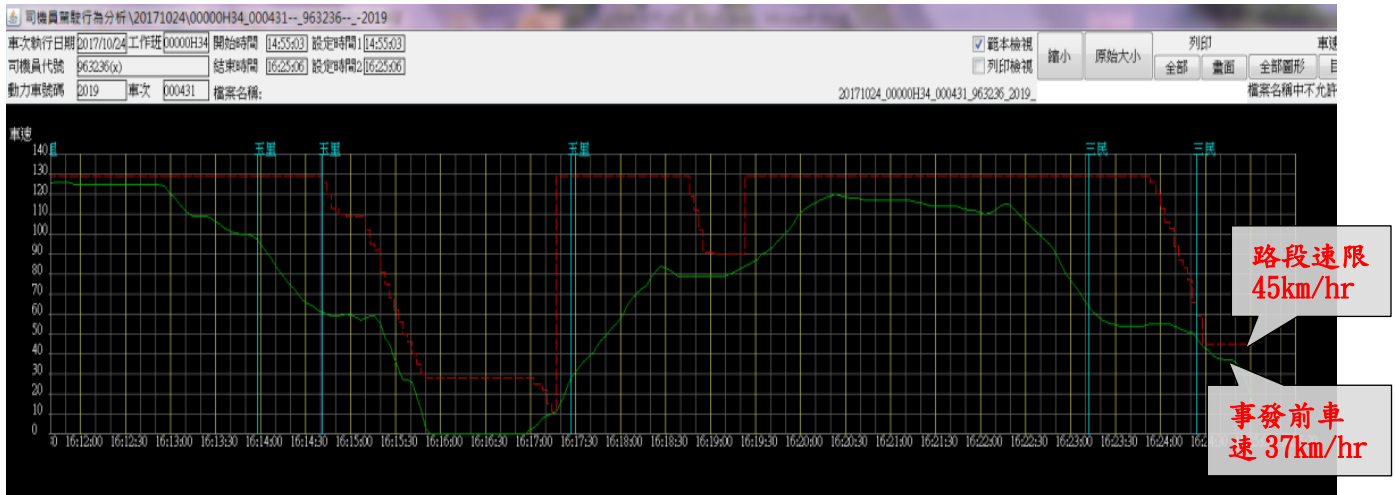
圖 3.4-1 第 431 車次 ATP 車載紀錄顯示圖

現場速限 45km/hr，事發時車速 37km/hr，司機員發現異狀立即煞車。

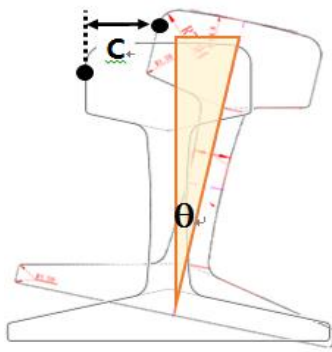
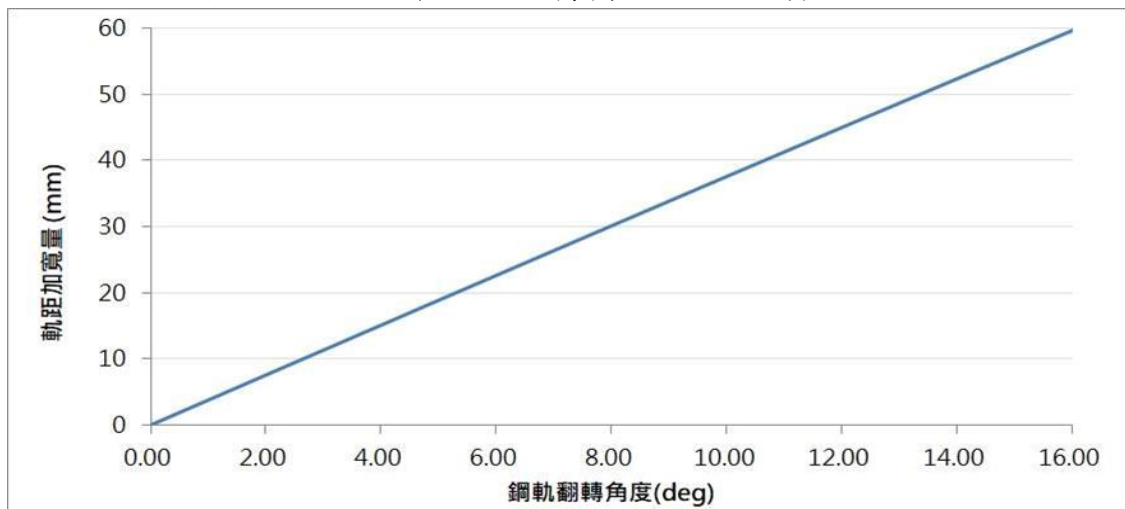
圖 4-4 37 公斤鋼軌翻轉角度與軌距擴大量關係圖

2. 根據列車 ATP 紀錄實際發生脫軌時車速僅 37km/hr，顯然有線形以外的影響導致脫軌。由於該路段發現部分木枕腐爛，道釘抗拉拔力可能因而下降，列車通過時造成鋼軌外翻、軌距擴大等現象。因此必須進一步分析軌距擴大之脫軌速度。
3. 透過幾何計算(詳圖 4-3)可獲得 37 公斤鋼軌斷面鋼軌翻轉角度與軌距擴大量之關係，如圖 4-4。假設以事故發生之 37km/hr 車速行經不同鋼軌外翻角度之路線，發現當軌距擴大量為 80 mm 即發生車輛脫軌；惟實際軌距擴大量包括彎道加寬量、列車橫壓等因素之影響。

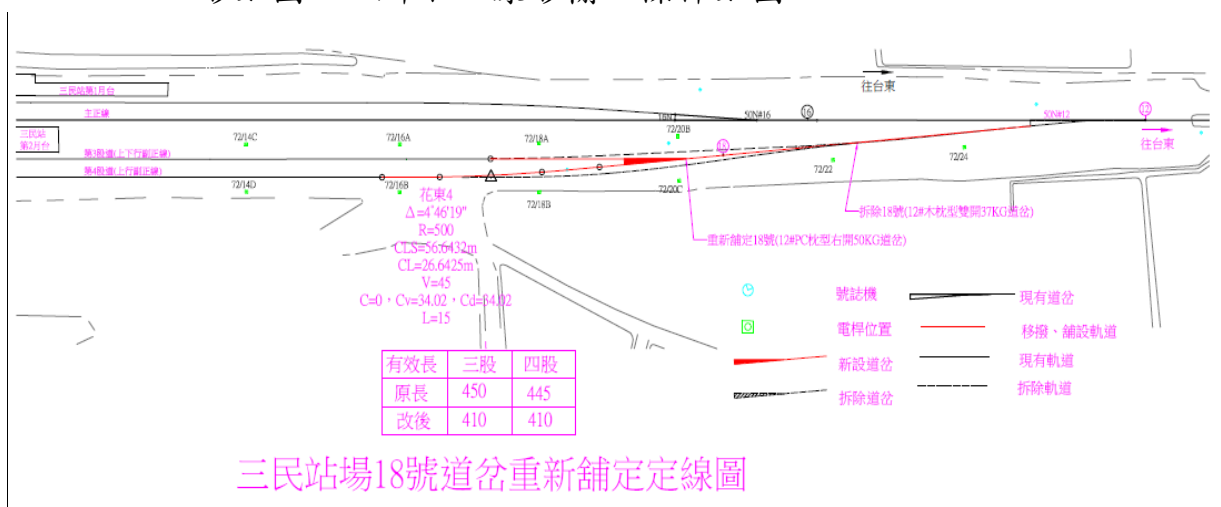
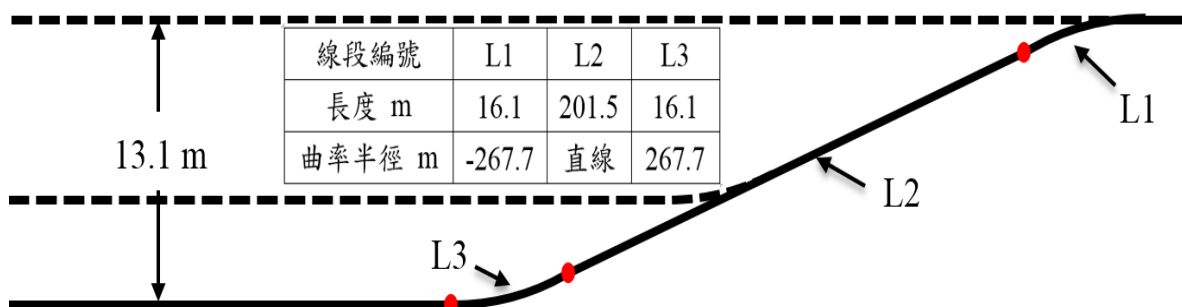
圖 4-5 臺鐵三民站場 18 號道岔重新鋪設定線圖

- 分析結果顯示，軌距固定及無任何軌道不整之條件下，當車速達 59.4km/hr 時發生出軌。另當事故發生時車速 37km/hr，擴大軌距直至 82mm 亦發生出軌。
- 比較改善前後之脫軌車速與軌距擴大量(詳表 4-2)，顯示銜接單開道岔降低路線方向的複雜度，車輛過彎運動穩定性提高，脫軌車速提升 10% 至 59.4km/hr。容許軌距擴大量也增加約 4%。此即表示在良好線形下可允許列車通過行駛之速度較高。

1. 臺鐵局於事故後除已將木枕抽換為新鋪 PC 岔枕，並改善 18 號道岔分歧銜接雙開道岔進入第四股道形成反向曲線，改善後線形如圖 4-5 所示，線形輸入條件如圖 4-6。

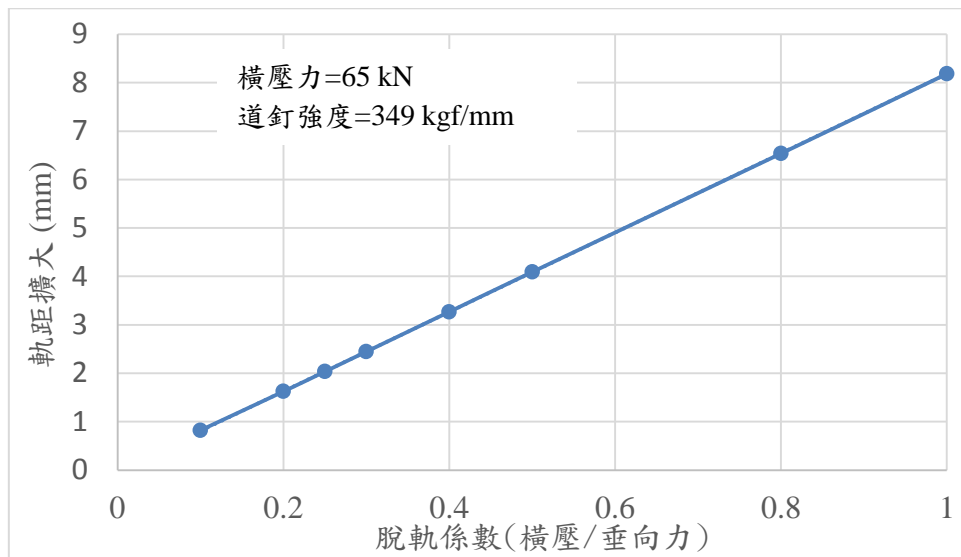
圖 4-8 橫壓力與軌距擴大量之關係

1. 軌距擴大量主要受(a)橫壓大小、(b)道釘強度兩項因素影響。圖 4-8 顯示，橫壓力與軌距擴大量呈線性關係。假設在 37kg 鋼軌、道釘全部完好條件下，即使橫壓力達到脫軌係數等於 1 的極端狀況，軌距擴大量僅達 8.2mm。

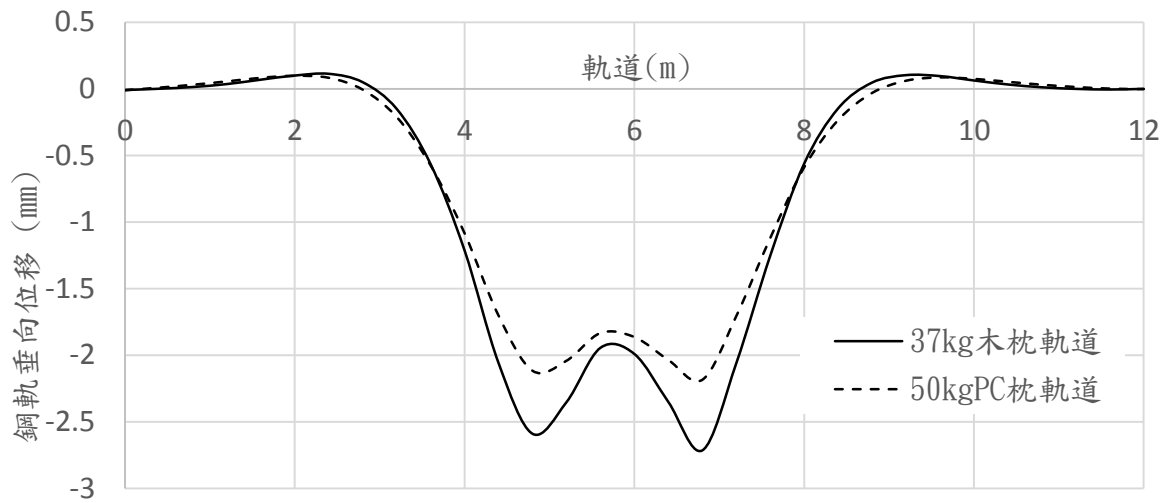
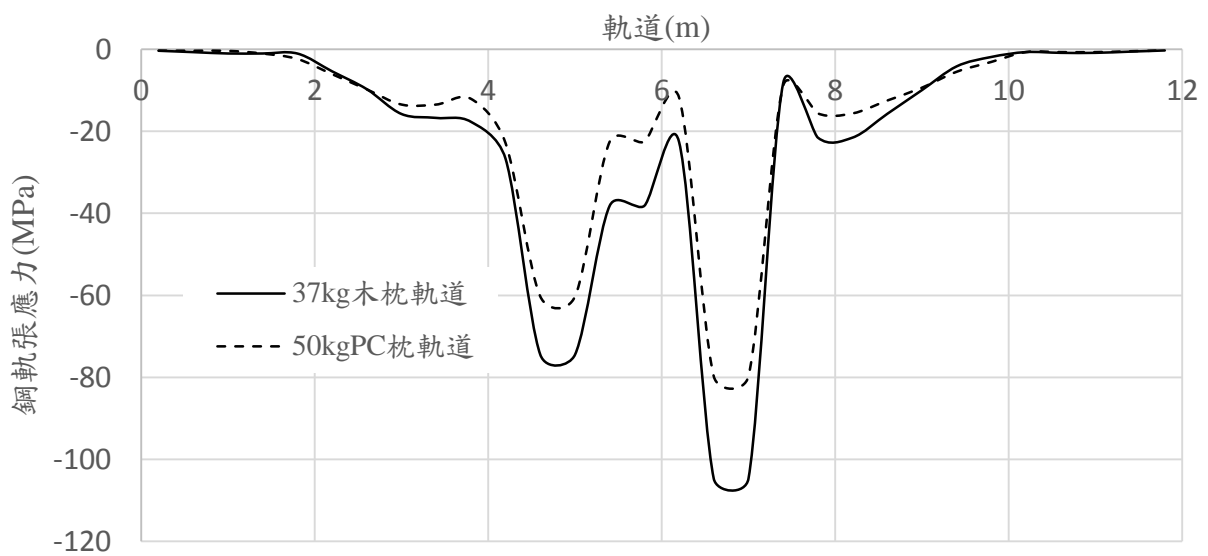
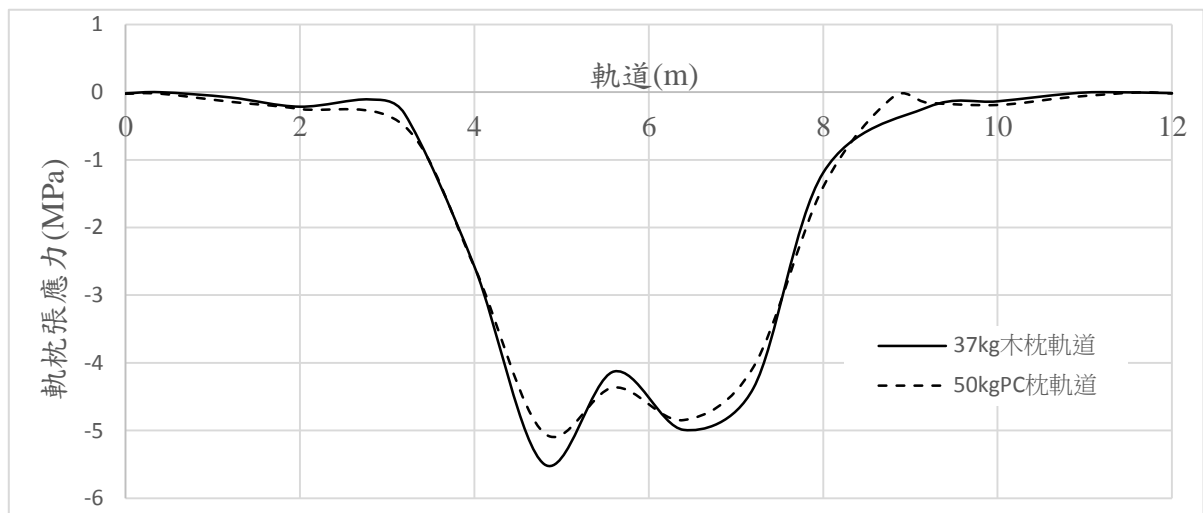
2. 50N PC 枕軌道結構鋼軌位移、應力、及軌枕應力，全部低於 37 公斤木枕軌道之反應，可見強化軌框結構確實能減低破壞，降低養護需求；另 37 公斤木枕軌道之鋼軌位移、應力、及軌枕應力，仍遠低於規範限制，如符合規範限制下，落實妥善維護之保修，可確保無行車安全之疑慮。
